UIA-A-02-2019 ACCIDENTE DE AERONAVE NORTH AMERICAN MATRÍCULA N55500, 10/03/2019

DATOS DE LA AERONAVE

Marca: North American, Trojan.

Modelo: T-28B.

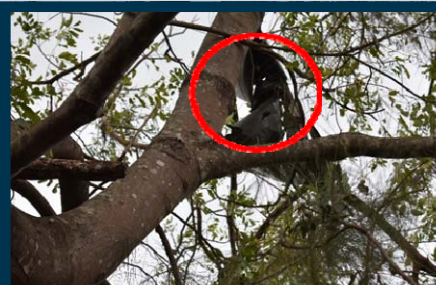
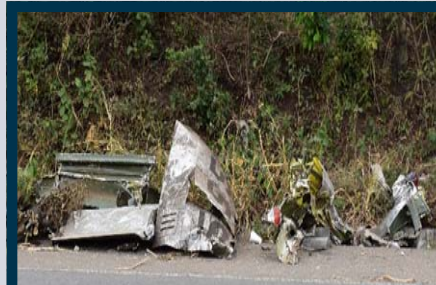
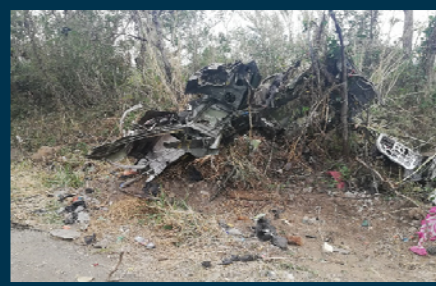
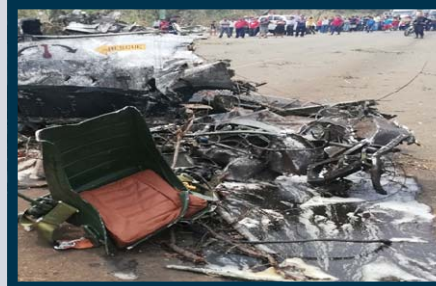
El día 10 de marzo del presente año, la aeronave con matrícula Norteamericana N55500 abrió plan de vuelo con la intención de efectuar una presentación de vuelo acrobático sobre el área del autódromo Pedro Cofiño, despegando del Aeropuerto Internacional "La Aurora" a las 11:16 a.m. y estimando estar en su área de destino 11:30 a.m., la aeronave al llegar al autódromo inicia sus maniobras de vuelo acrobático, al efectuar una maniobra previo al impacto sobre el área del autódromo, la aeronave acelera y asciende recuperando altura aproximadamente a 400.0 pies, seguidamente baja demasiado sobre el área del terreno teniendo árboles en su dirección de vuelo, impactando con los mismos y luego chocando con la superficie en la orilla perimetral del autódromo, ocasionando destrucción total del fuselaje.

Debido al fuerte impacto los dos tripulantes de la aeronave pierden la vida.

- La aplicación tardía de los controles de vuelo o la decisión de recuperación de altura y velocidad para evitar los obstáculos.
- Las acciones aplicadas a los mandos o controles de vuelo de la aeronave en su tiempo de reacción debido al retardo de respuesta de las fuerzas aerodinámicas, no fueron capaces de evitar el impacto con los árboles, el ángulo de ingreso al terreno y la baja altura de maniobra en conjunto con la velocidad de vuelo imposibilitaron la recuperación de vuelo durante la maniobra o actitud de la aeronave.

9.1 RSO 01-A-02-2019

El sistema de seguridad operacional del Estado y la vigilancia operacional de este tipo de actividades de vuelo debería de ser vigilada directamente a los pilotos acrobáticos para corregir las deficiencias previas a la presentación acrobática y aumentar la eficacia de seguridad operacional.

En las áreas donde se desarrollen actividades de vuelo de demostración acrobática, deberían de monitorearse y respetarse las alturas correspondientes al terreno con el fin de evitar vuelos que comprometan la vida de la tripulación y a los espectadores o personal de tierra presente dentro del área de maniobras acrobáticas.

9.2 RSO 02-A-02-2019

En los vuelos de demostración acrobática, las aeronaves no deberían de transportar pasajeros que no sean parte de una tripulación que entienda, actúe y tome decisiones conjuntas con el piloto a bordo de la aeronave en una emergencia.

9.3 RSO 03-A-02-2019

Al ingresar una aeronave con Matrícula Extranjera al Estado de Guatemala, se recomienda que personal idóneo debería efectuar la revisión y evaluación documental de su mantenimiento de acuerdo a la Ley de Aviación Civil, en el último párrafo del Artículo 42 en conjunto con el permiso o autorización por medio de la forma GNA-003.
