UIA-A-06-2019 ACCIDENTE DE AERONAVE CESSNA 182Q MATRÍCULA N5388N, 27/06/2019

DATOS DE LA AERONAVE

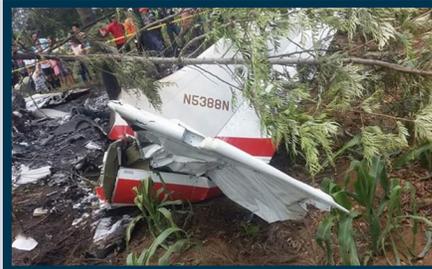
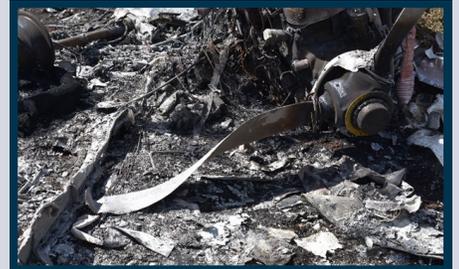
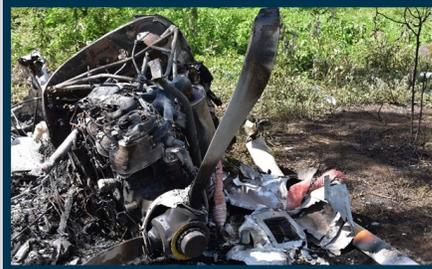
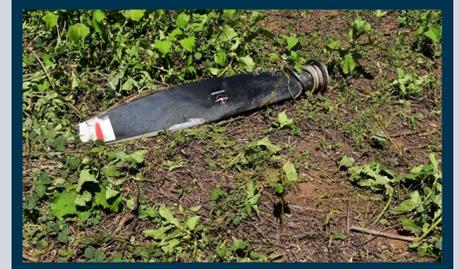
La aeronave vuela a baja velocidad, impacta a tierra y se incendia. El tripulante y pasajero salen con golpes de consideración y quemaduras en el cuerpo, es auxiliada y sacada de la aeronave por las personas que se encontraban presenciando lo sucedido en los alrededores del área de la localidad; el piloto y pasajero fueron trasladados al hospital departamental de Chimaltenango, siendo estabilizados y posteriormente trasladados al Centro Médico de la zona 10, ubicado en la ciudad capital de Guatemala, donde fallece el tripulante de la aeronave, debido a la gravedad de su estado.

- La falta de apreciación de las condiciones de velocidad de viento imposibilitó el aterrizaje previsto en la pista.
- La decisión tardía de retomar el vuelo en fase de aterrizaje por falta de distancia disponible para el aterrizaje seguro sobre la pista.

Se recomienda a los pilotos del campo aeronáutico nacional que actualmente utilizan aeronaves modificadas, que realizan despegues o aterrizajes en pistas cortas, efectuar entrenamientos de aterrizaje por emergencia supervisadas, debido al riesgo de cambio de dirección de vientos, vientos cruzados o vientos arrachados de más de 20 nudos (kt) u otro factor operacional que pudiera existir con instructores familiarizados con el tipo de aeronave, maximizando la seguridad operacional en este tipo de aeronave y pista de aterrizaje.

Se recomienda que sean revisados y mejorados los procesos de certificación de aeródromos departamentales y se realicen los estudios de riesgo por características orográficas del área y pista de aterrizaje de longitudes variadas.
