## UIA-02-2020 ACCIDENTE DE AERONAVE CESSNA 182P MATRÍCULA TG-MOL, 06/05/2020

### DATOS DE LA AERONAVE

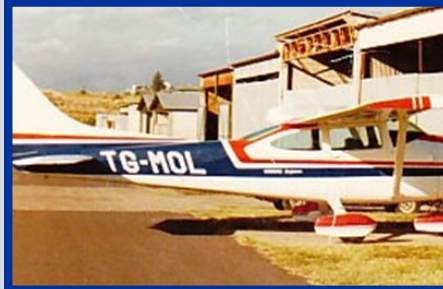
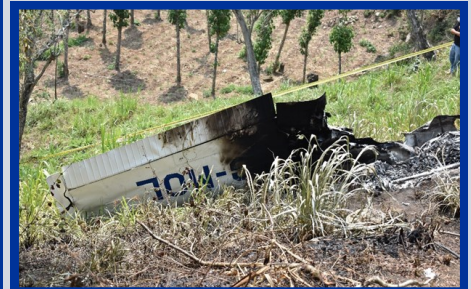
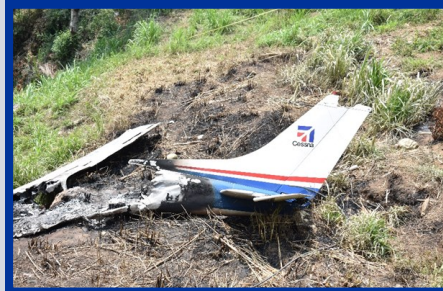
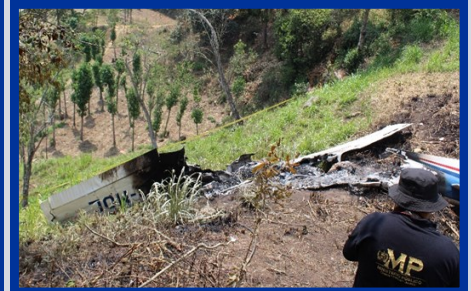
Durante su tiempo de vuelo de 0:12 a 0:15 minutos aproximadamente, ya había volado una distancia aproximada de 12.0 kilómetros en el municipio de Canillá y el área del caserío de Pojopop.

- La falla no reportada y/o no corregida relacionada con la potencia del motor.
- La aeronave debido a lo agreste de la orografía, no logro aterrizar de forma segura debido a la emergencia.
- La falta de apreciación de las condiciones de visibilidad, dirección y velocidad del viento no fueron adecuadas para sobreponerse operacionalmente a la emergencia.

- Sean revisados y mejorados los procesos de información de aeródromos por parte de los pilotos.
- Se realicen los estudios de riesgo por características orográficas del área previo al vuelo.
- Evaluar las características de diseño de la aeronave sobre pistas cortas y evaluaciones efectivas del desempeño de la aeronave de acuerdo al manual de vuelo.

- Se recomienda a las Organizaciones de Mantenimiento autorizadas del campo aeronáutico nacional mantener una constante vigilancia en los procesos de mantenimiento pos-vuelo, con el fin de corregir posibles fallas no reportadas en la bitácora de mantenimiento o fallas recurrentes que puedan afectar el desempeño del vuelo y/o la Seguridad Operacional del campo aeronáutico Nacional.
