Unidad de Investigación de Accidentes.

A-07-2012.

Informe Final.

**CONVAIR CV 580
11 DE MAYO DE 2012
AEROPERTO INTERNACIONAL "LA AURORA" ZONA 13, GUATEMALA, C.A.**

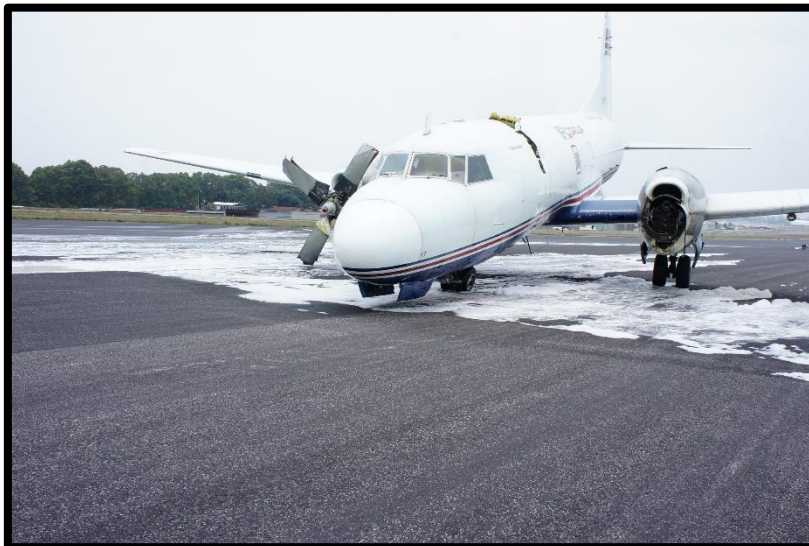
Fotografía No. 2

Pista 19, aterrizaje en Aeropuerto "La Aurora".

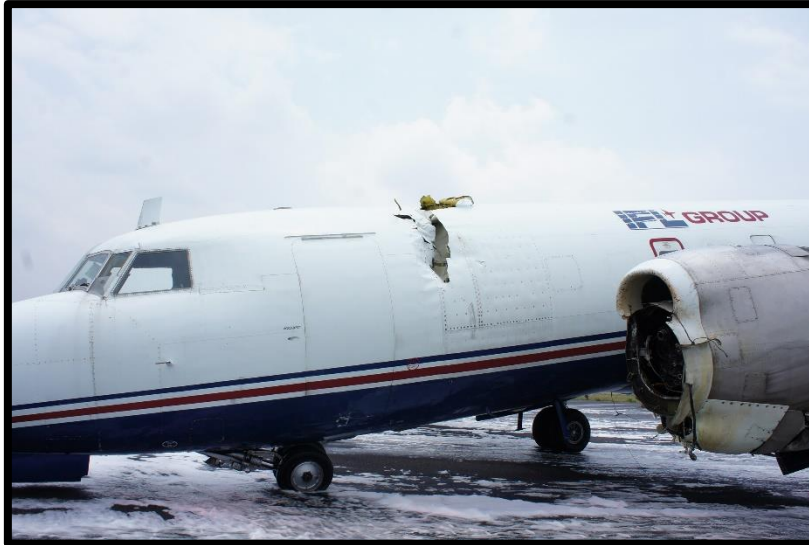
Fotografía No. 3
Motor Izquierdo sin la hélice y daño severo.

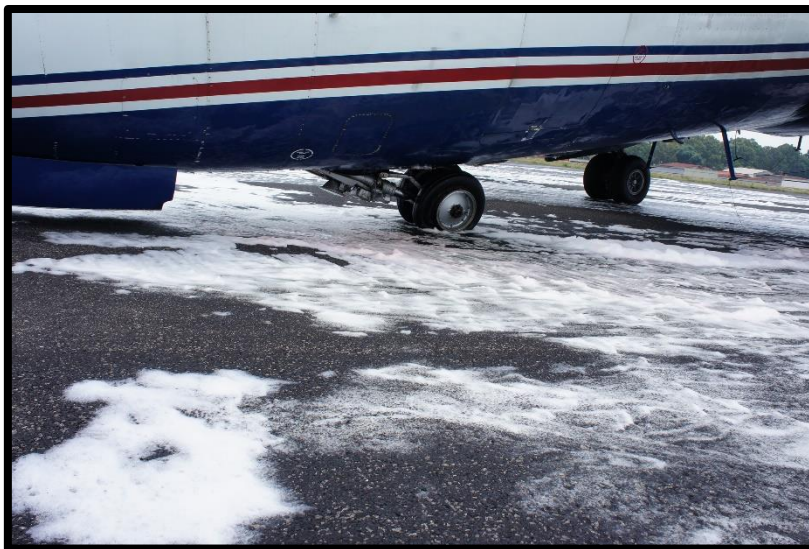
Fotografía No. 4
Tren de nariz dañado desde su base e inclinado hacia atrás.

La aeronave se encontraba en procedimiento de aproximación a la pista 19, al momento de aterrizar y tocar pista la aeronave efectúa varios saltos con el tren de aterrizaje delantero este no soporta la presión repetitiva de los saltos y colapsa fracturándose sobre la pista.

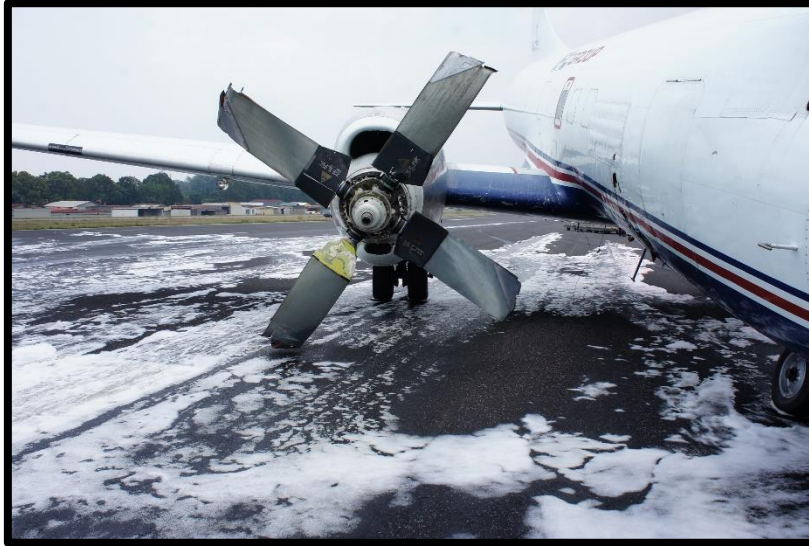
Fotografía No. 5

Puntas de aspas en la hélice derecha con daños severos.

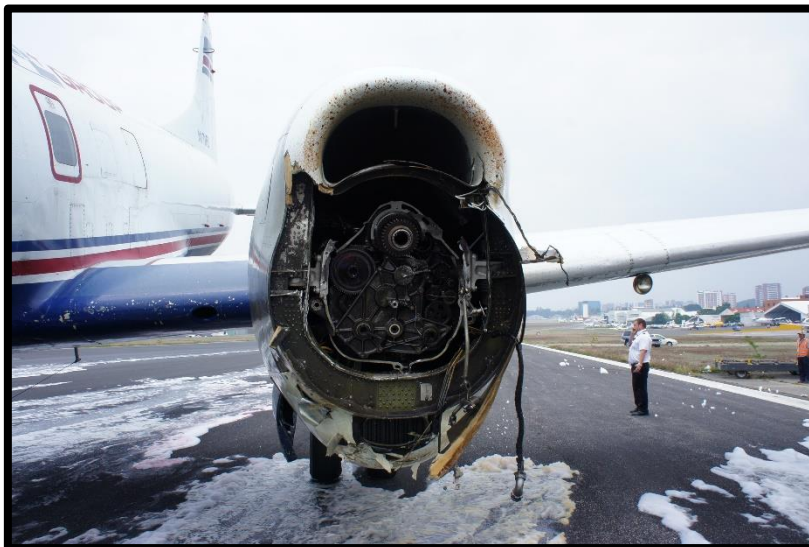
Fotografía No. 6

Vista del motor izquierdo con la caja de reducción con daños severos.

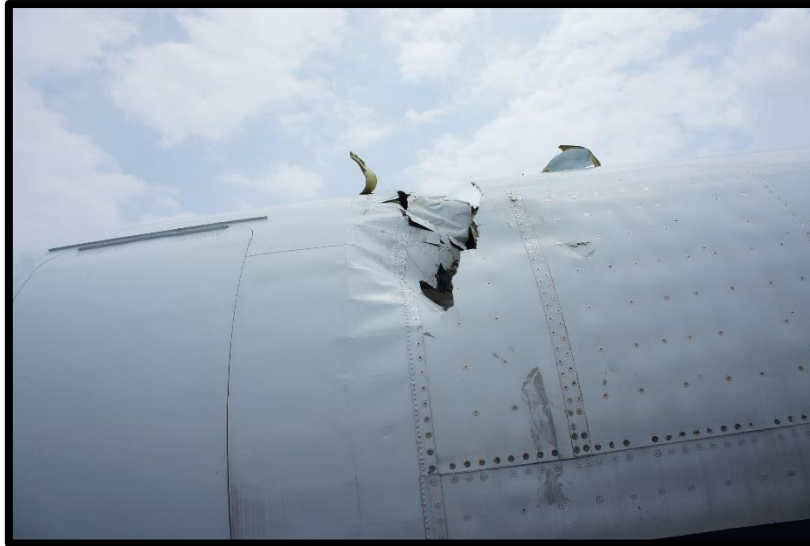
Fotografía No. 7

La aeronave presenta daños del Tren de Nariz por fractura en su base, ocasionando por el impacto a tierra el desprendimiento de una hélice lado izquierdo, la cual sale girando contra el fuselaje provocando rotura en la parte alta del mismo lado, las aspas de ambas hélices se fracturan por el golpe de estas contra la superficie de la pista.

El fuselaje superior perforado por las aspas de la hélice.

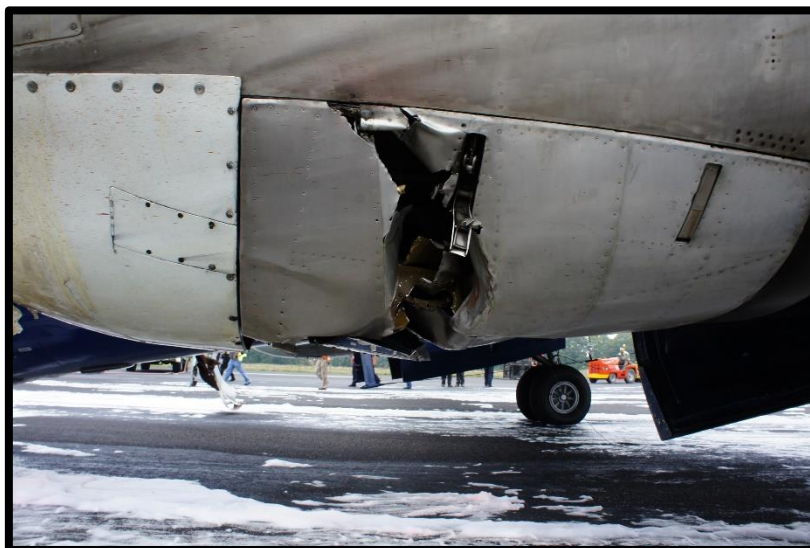
Fotografía No. 8

Cobertor de motor izquierdo perforado dañado por la hélice.

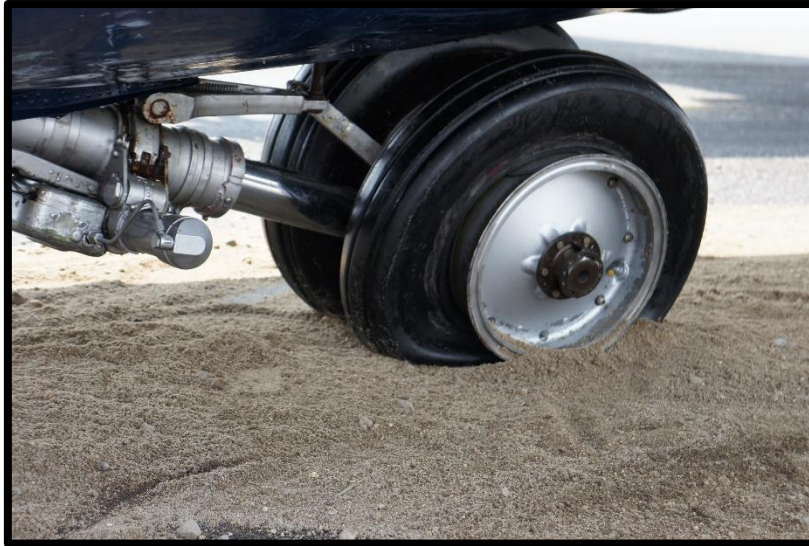
Fotografía No. 9
Vista de llanta del Tren de Nariz llanta con daños.

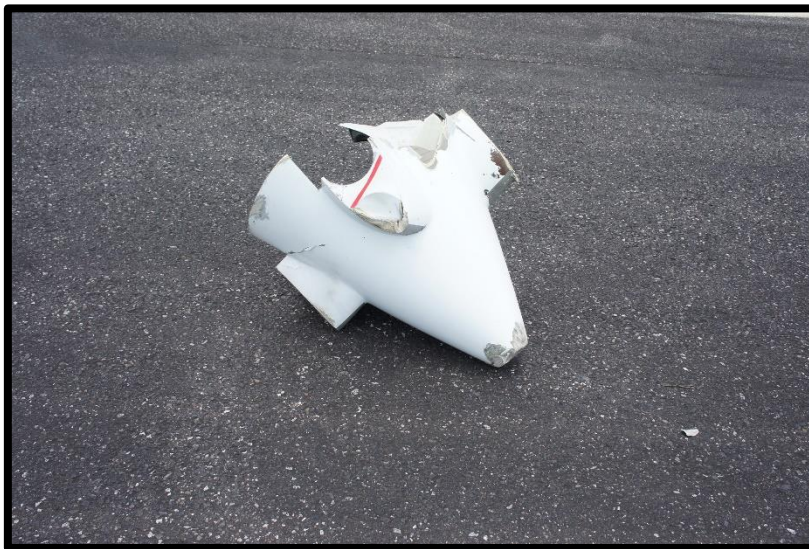
Fotografía No. 10
Cobertor (Speener) del Domo de la hélice derecha.

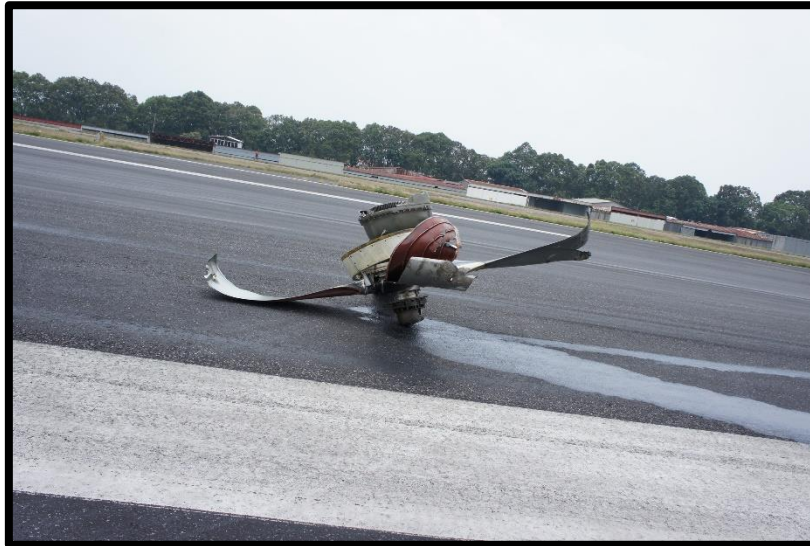
Fotografía No. 11
Vista de la hélice izquierda.

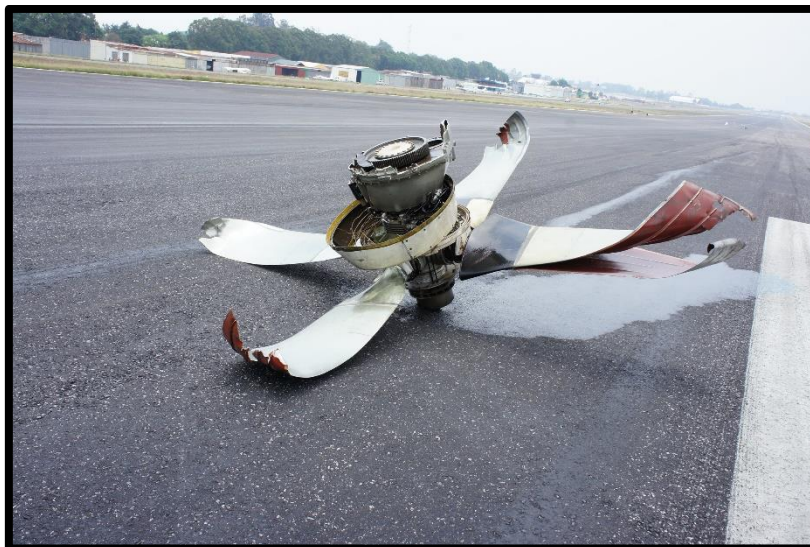
Fotografía No. 12
Vista cercana de la hélice izquierda desprendida por los golpes con el pavimento.
