Departamento de Seguridad de Vuelo e Investigación de Accidentes

Reporte No.:	03-2012.
Título:	Informe Final.
Matrícula:	N3095U

Trush S2R-T34.
Accidente 21 de marzo 2012.
Pista de la Finca Oro Blanco, Municipio de La Gomera,
Departamento de Escuintla, Guatemala.

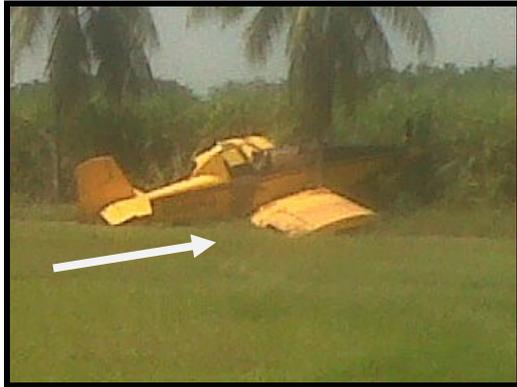
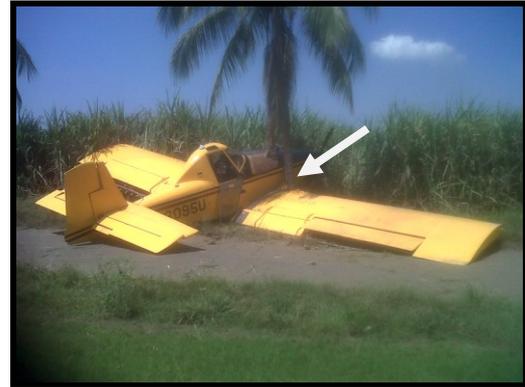
No se apreció ningún otro daño alrededor del impacto de la aeronave.

Vista lateral derecha de la aeronave y lugar del impacto.

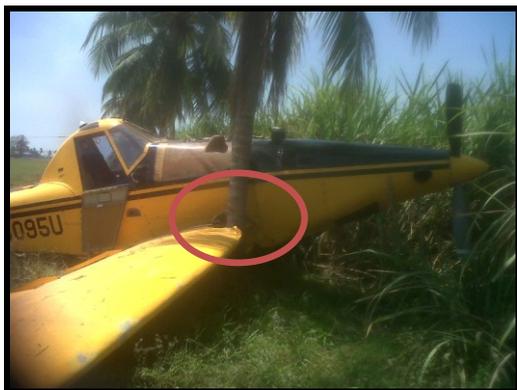
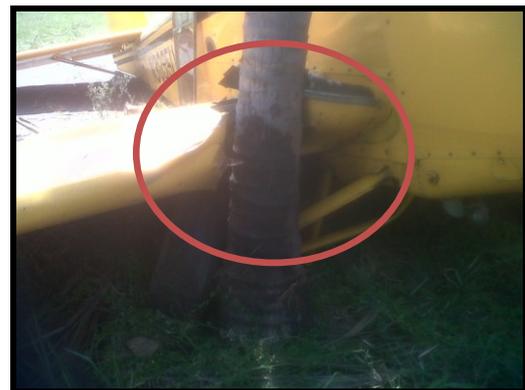
En el impacto de la aeronave con la palmera provocó daños severos en la base del plano derecho, hélice y motor, el resto de fuselaje quedó con posibles daños no visibles u ocultos.

Vista del daño, plano o ala derecha impactada con la palmera a un Costado de la pista.

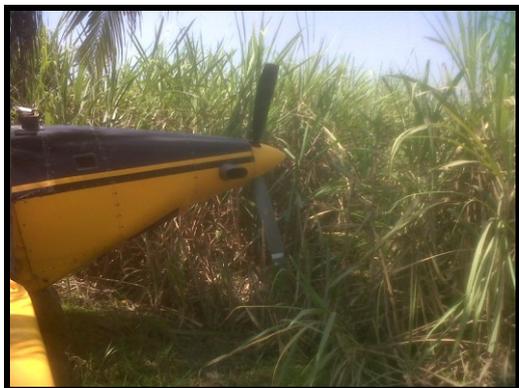
Fotografía No. 05

Vista del motor y hélice

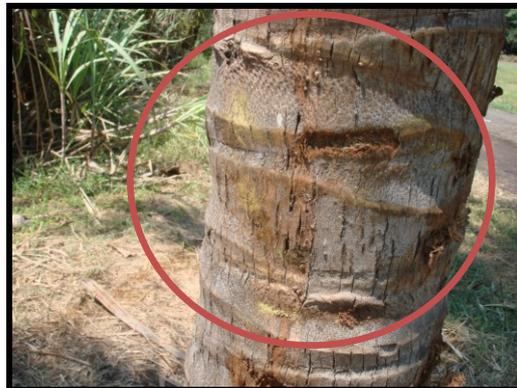
Fotografía No. 06

Vista de la base del cocal impactado

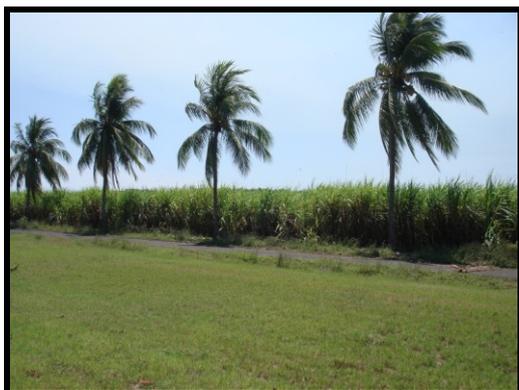
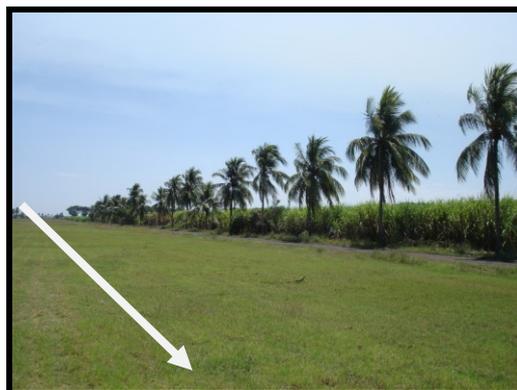
De acuerdo a la información proporcionada la pista está ubicada dentro de La Finca denominada Oro Blanco, en el Municipio de La Gomera, Departamento de Escuintla, a la cual se tiene acceso vía terrestre hasta la cabecera de pista, conocida anteriormente como Pista Kirika.

Vista de la pista desde su extremo norte, con la dirección de despegue.

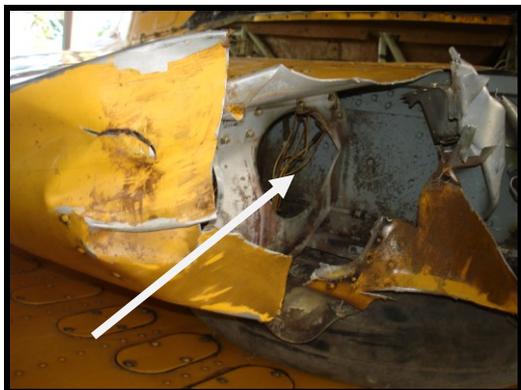
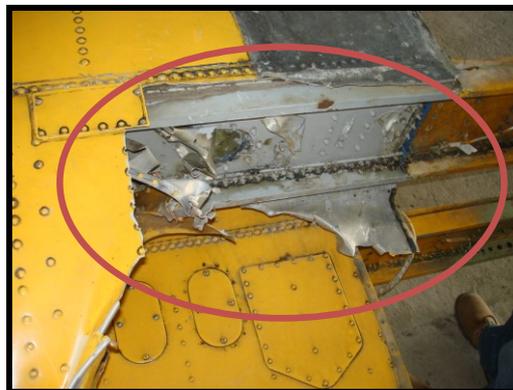
Base del ala derecha con daños severos.

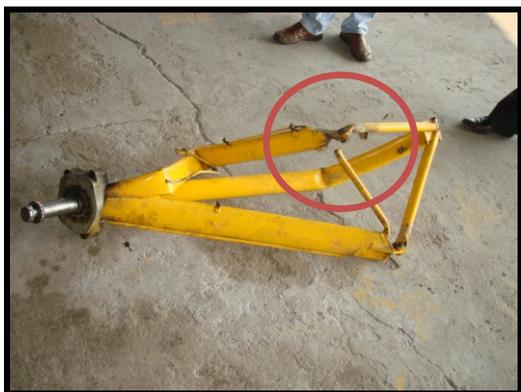
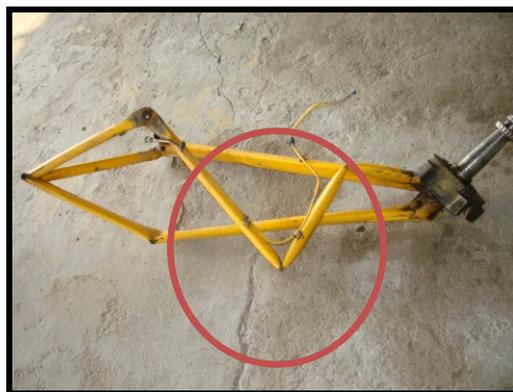
Vista del tren de aterrizaje lado derecho deformado.

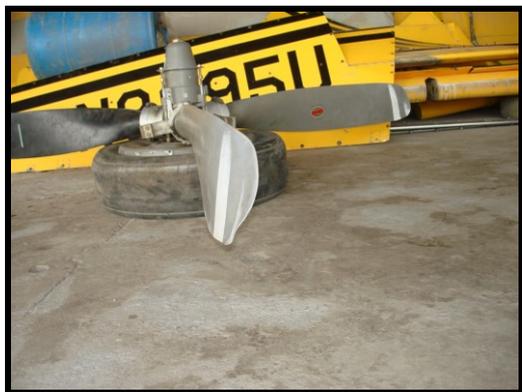
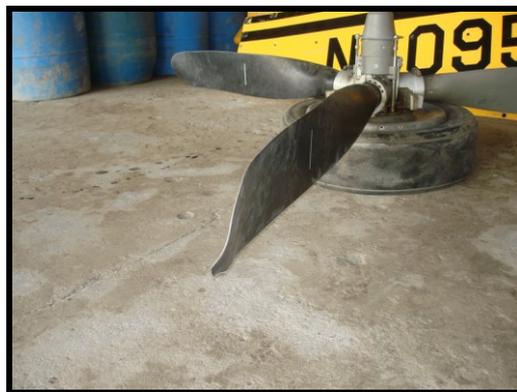
Hélice de la aeronave dañada.

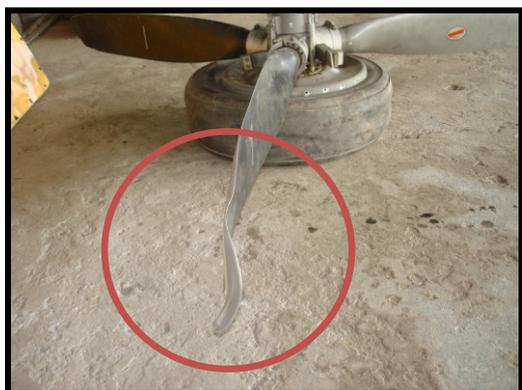
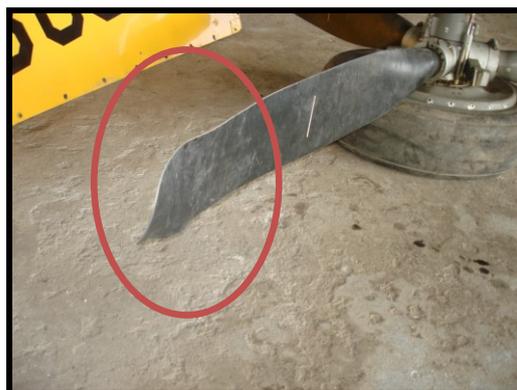
Aspas de la hélice con daño en las áreas externas.

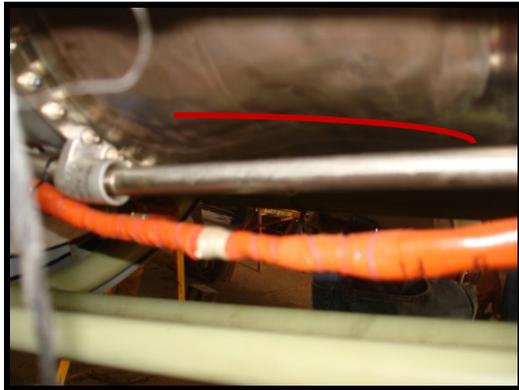
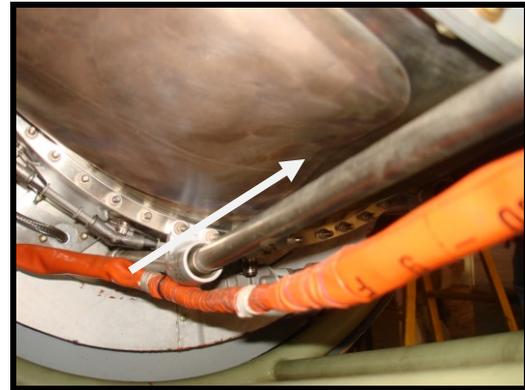
El piloto no reportó ningún mal funcionamiento de la turbina de motor previo al accidente, durante la inspección física se observó la deformación de la cámara de combustión en la parte inferior, sin daños a componentes periféricos del motor.

Vista del motor con deformación en la cámara de combustión.

Los daños encontrados en el motor se limitan a los detectados en la cámara de combustión, los cuales no fueron ocasionados por impacto de algún otro componente o de algún accesorio del motor, posiblemente causado por el contraste de la temperatura y el súbito impacto de la aeronave con la palmera.

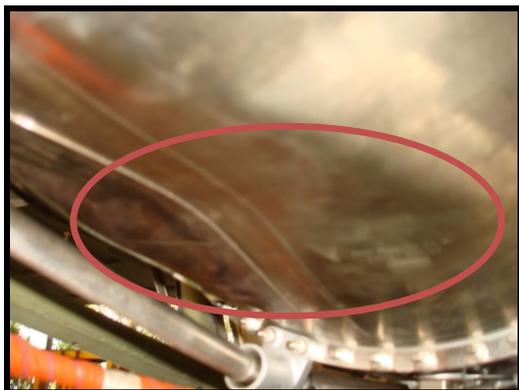
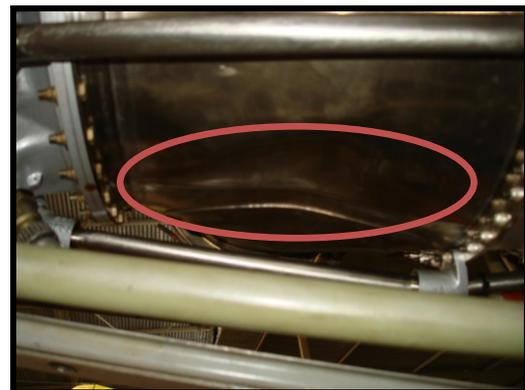
Área deformación en el motor.
