**Reporte No.:**

**SVIA-A-16-2012.**

**PIPER PA-28-235**

**PISTA DEL MUNICIPIO DE NEBAJ, DEPARTAMENTO DEL QUICHÉ, GUATEMALA, C.A.**

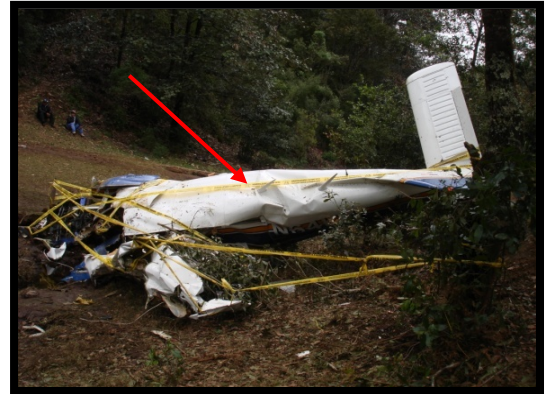
Fotografía No.: 10

Vista del fuselaje deformado por la acción del impacto.

La distancia volada por la aeronave, la cual fue de aproximadamente 10.0 segundos, fue catastrófica para la tripulación y para todo el fuselaje, dicha estructura se deformó por impacto a tierra, debido a la velocidad y altura de caída, esto destruyó totalmente el plano o ala izquierda y daño total a la estructura frontal de la cabina, lo cual compromete hasta un punto de no tener el espacio físico requerido, para que sobreviva el piloto y el pasajero dentro de la cabina delantera.

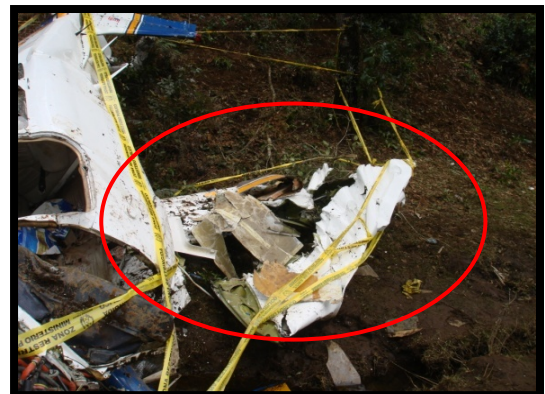
Fotografía No.: 12

El ala derecha es fracturada y deformada desde su base con el fuselaje, dejando al descubierto las tuberías provenientes de los tanques de combustible, sistema eléctrico, así como los cables de control de mando del ala provenientes de la estructura principal.

Vista del ala derecha deformada por acción del impacto a tierra.

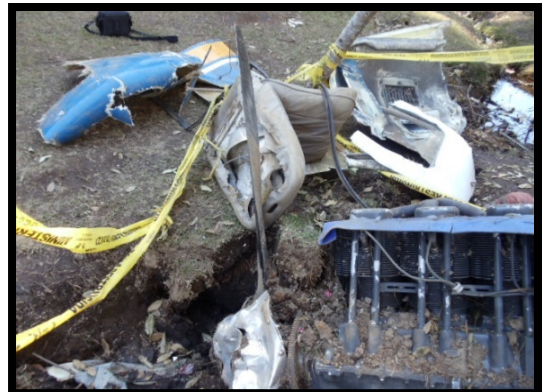
Fotografía No.: 16

Vista del motor y hélice de la aeronave.

Los daños encontrados en el Spinner o punta de hélice, con una visible torsión, las ralladuras a lo largo de la cuerda en cada pala de la hélice, indican que el motor se encontraba funcionando al momento del impacto.

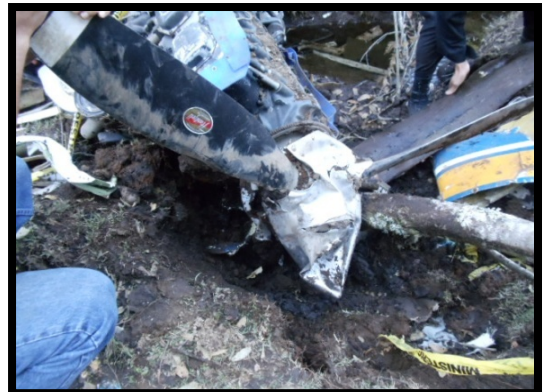
Fotografía No.: 20

Vista frontal de la hélice de la aeronave.

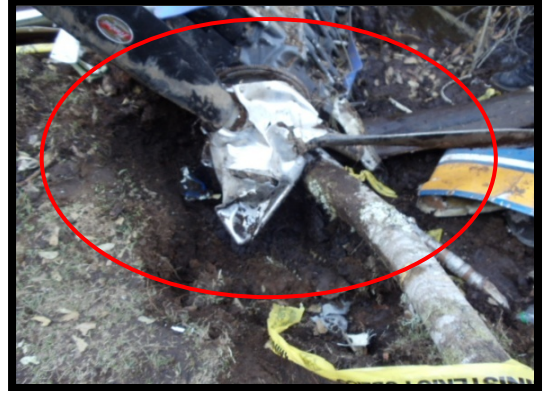
Fotografía No.: 22

Vista de las aspas de la hélice sin deformación

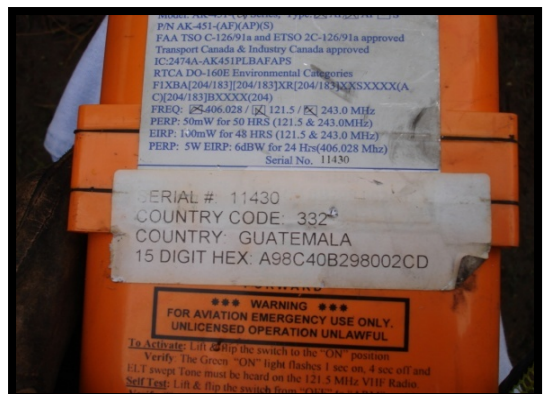
Fotografía No.: 24

Vista del dispositivo de transmisor de localización por emergencia.

El dispositivo ELT instalado en la aeronave para su localización en caso de emergencia por accidente, no se recibió ningún reporte de transmisión en ningún momento por parte del área o departamento encargado, esto debido a falla de transmisión de señal del dispositivo.

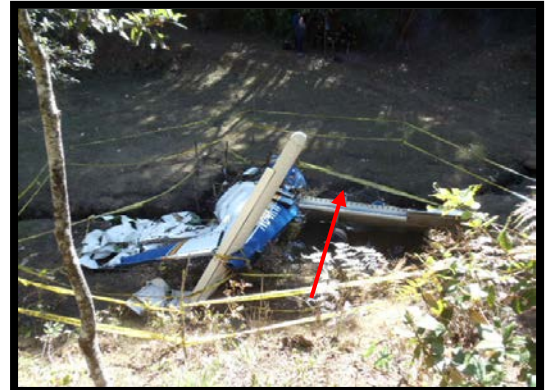
Fotografía No.: 26

Vista del ala derecha y el daño a los flaps de la aeronave.

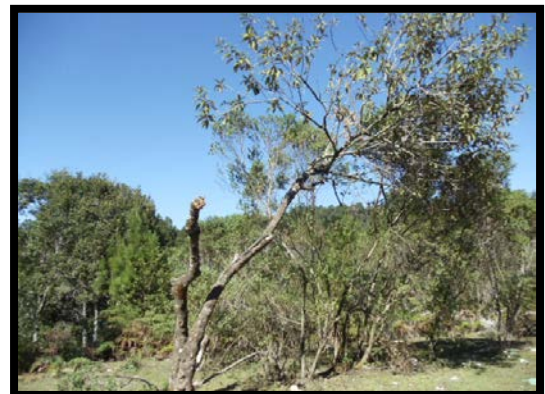
Fotografía No.: 30

Posterior a la carrera de despegue y en su intento de vuelo, el tren de aterrizaje impacta con los árboles al final de la pista en su dirección de vuelo, la cual fue de 300° grados Nor-Oeste, perdiendo el control y precipitándose a tierra, ocasionando con esto, dos personas muertas y una con graves daños físicos, la cual fue trasladada de emergencia a un hospital con el fin de recibir atención médica inmediata.

Vista de extremo final de la pista y daño por impacto a pequeños arboles.

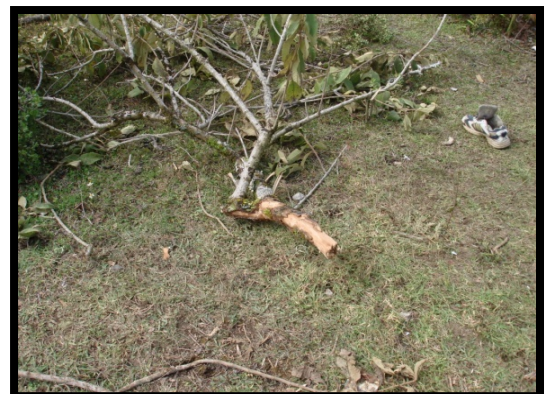
Fotografía No.: 32

Vista cercana de uno de los arboles dañado por impacto de la aeronave.

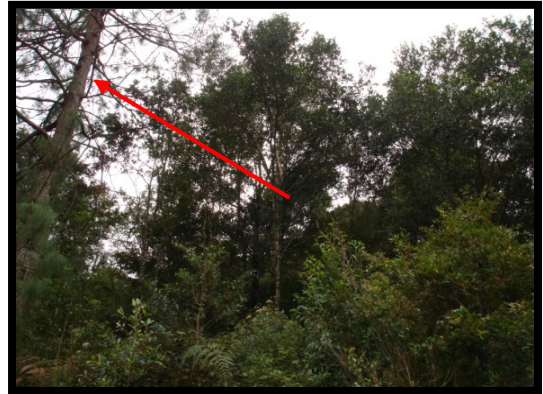
Fotografía No.: 34

Vista de uno de los arboles dañado por impacto en su senda de caída.

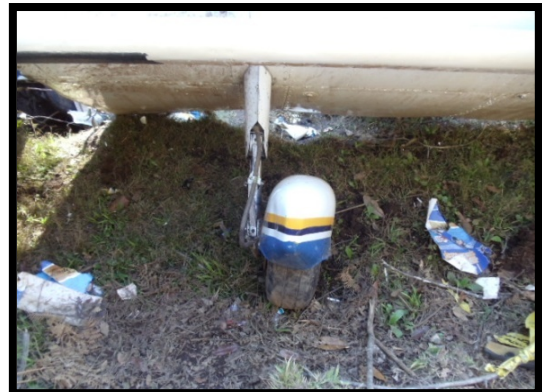
Fotografía No.: 36

Tren de aterrizaje lado derecho sin daño aparente

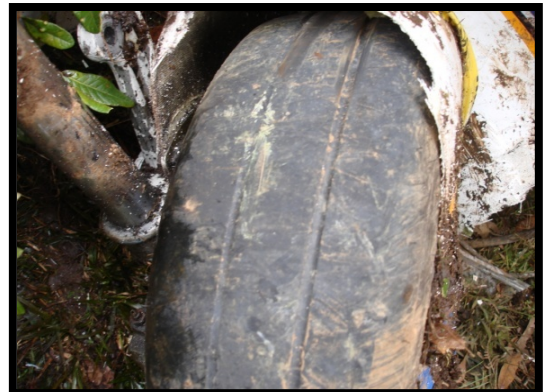
Fotografía No.: 40

Vista del tren de aterrizaje izquierdo con daño por impacto a árboles y contra el terreno.

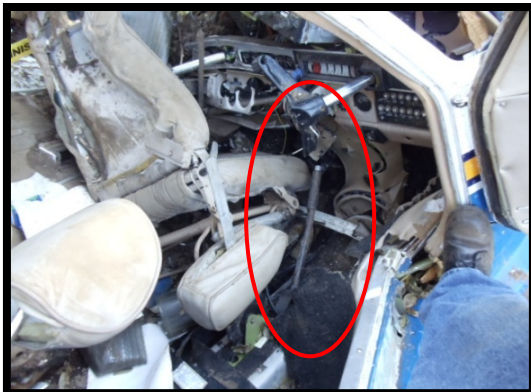
Fotografía No.: 43

Palanca de los flaps en posición superior

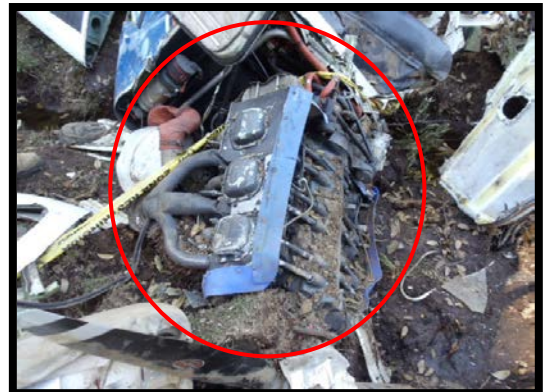
Fotografía No.: 44

Motor sin falla aparente.

Durante la inspección física se determinó que en el motor, el eje principal no giraba libremente, debido a que internamente al momento del impacto a tierra el cigüeñal se deformó por estrés y por la temperatura de funcionamiento, este eje principal o cigüeñal es el que transmite la fuerza originada en los cilindros del motor hacia la hélice, todos los demás componentes y accesorios se encontraron en su estado normal de funcionamiento sin evidencia de falla previa al accidente.
