Departamento de Seguridad de Vuelo e Investigación de Accidentes

SVIA-13-2012.

INFORME FINAL.

INFORME FINAL DEL ACCIDENTE DE LA AERONAVE AIR TRACTOR AT-301 MATRÍCULA TG-ARI

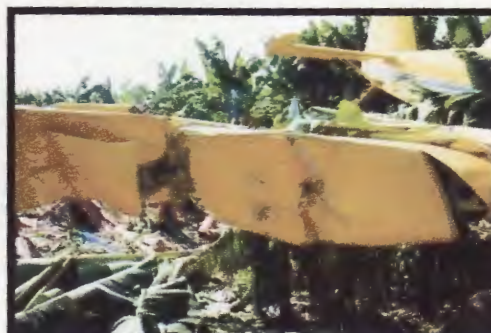
Fotografía No. 16

Daño severo en el plano derecho de la aeronave, borde de ataque.

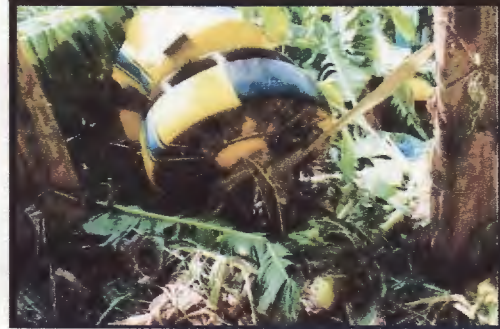
Fotografía No. 18

Vista del daño del ala y del motor.

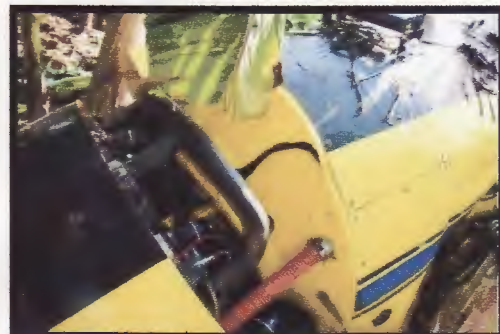
Fotografía No. 20

Vista de una de las palas sin daño y separación de la bancada del motor.

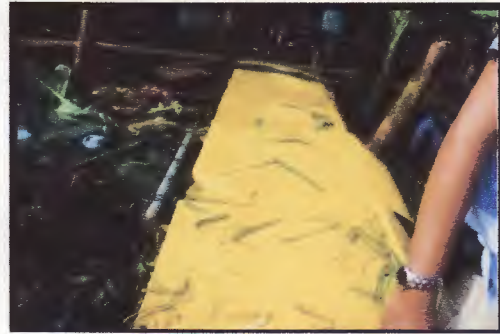
Fotografía No. 26

Vista del cinturón de seguridad del piloto y del daño al plano izquierdo.

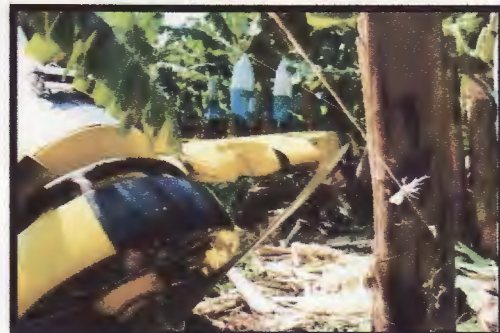
Fotografía No. 28

Vista del daño interno a la bancada del motor.

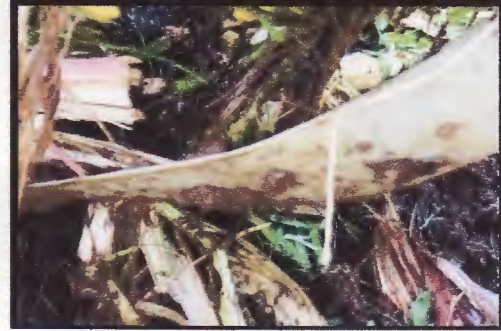
Fotografía No. 30

Daño del aspa de la hélice doblada por el impacto contra el terreno.

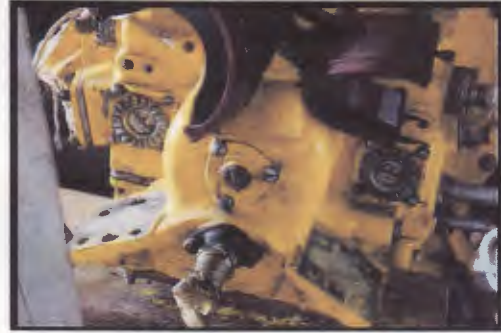
Fotografía No. 34

Verificación de movimiento del motor y accesorios sin evidencia de falla previa al accidente.

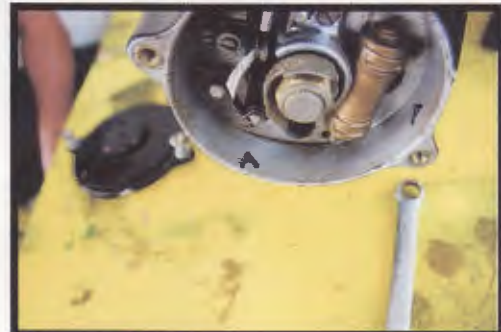
Fotografía No. 36

Desarme del Magneto No. 1 del motor sin fallas o daños internos.

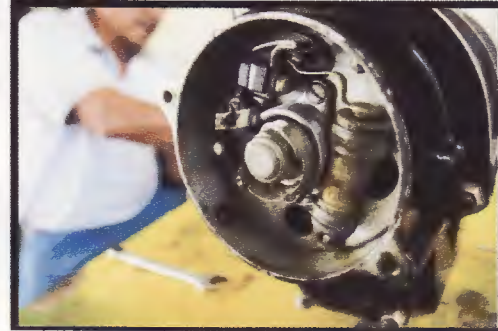
Fotografía No. 38

Desarme del Magneto No. 2 del motor sin fallas o daños internos.

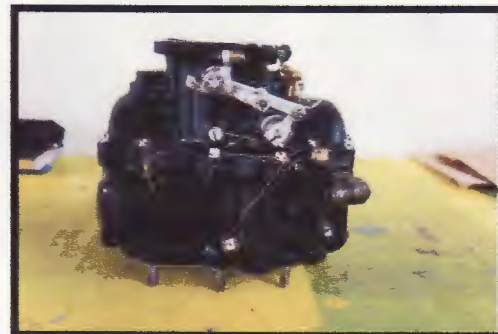
Fotografía No. 40

Revisión del carburador de la aeronave sin daños.

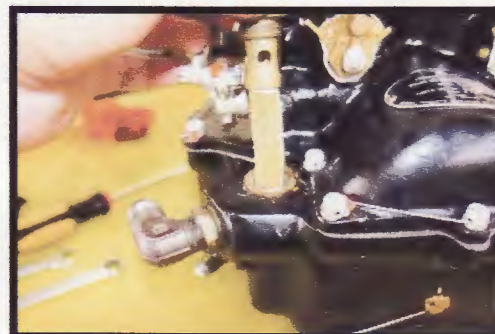
Fotografía No. 44

Verificación del filtro interno del carburador sin evidencia de obstrucción.

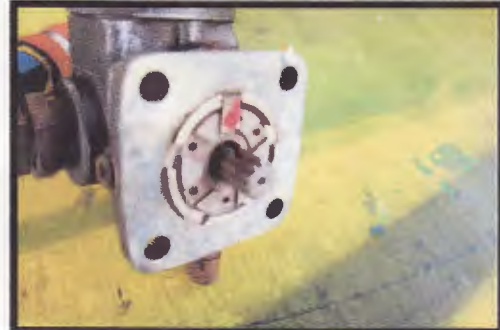
Fotografía No. 46

Vista de la bomba de combustible mecánica sin daño en su eje.

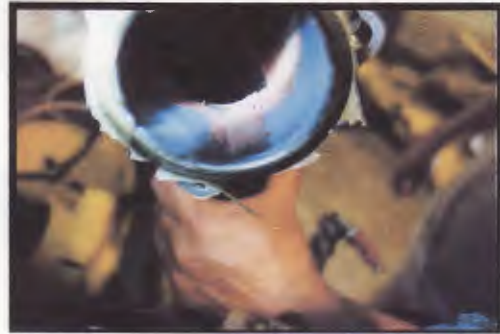
Fotografía No. 50

Revisión interna del motor sin daños previos al impacto.

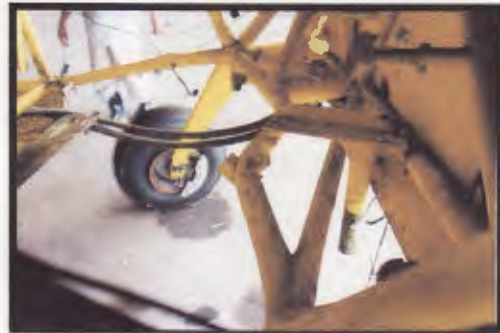
Fotografía No. 52

Daño a la estructura del fuselaje de la aeronave.
