## **Departamento de Seguridad de Vuelo e Investigación de Accidentes**

<b>Reporte No.:</b>	<b>04-2012.</b>
<b>Título:</b>	<b>Informe Final.</b>
<b>Matrícula:</b>	<b>TG-BGM</b>

**Helicóptero Long Ranger 206 L-III  
Accidente 15 de abril 2012  
Casa No. 18 y No. 20C, 1era. Avenida Sur, Municipio de Antigua Guatemala  
Departamento de Sacatepéquez, Guatemala.**

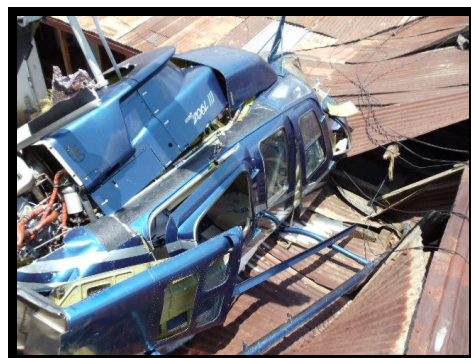
**Fotografía No. 8**

Vista lateral derecha del fuselaje del helicóptero.

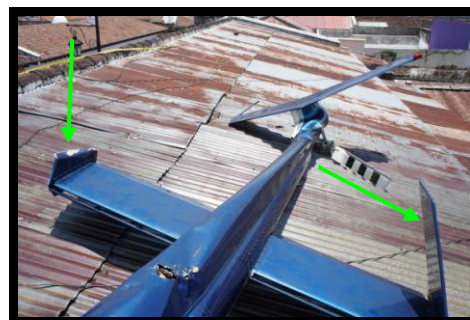
**Fotografía No. 12**

En el botalón de cola se pudo observar la fractura de los estabilizadores verticales instalados en el estabilizador horizontal, mostró la fuerza de rotación de las palas principales al momento de impactar el fuselaje del helicóptero con el techo de las viviendas.

Vista del botalón de cola con daño en los estabilizadores verticales.

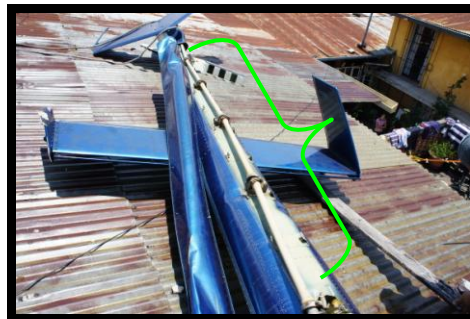
**Fotografía No. 14**

Vista de los ejes del tren de potencia sin daños por torsión.

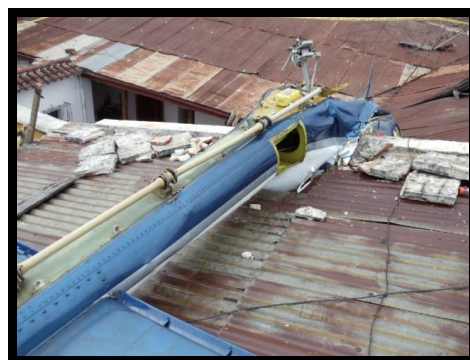
**Fotografía No. 16**

Vista del botalón de cola separado del fuselaje principal por impacto.

El fuselaje muestra la caída vertical del helicóptero, lo que ocasionó la fractura y separación súbita del botalón de cola, un corte vertical del fuselaje, si hubiera existido desplazamiento horizontal del helicóptero el impacto hubiera sido en varias viviendas.

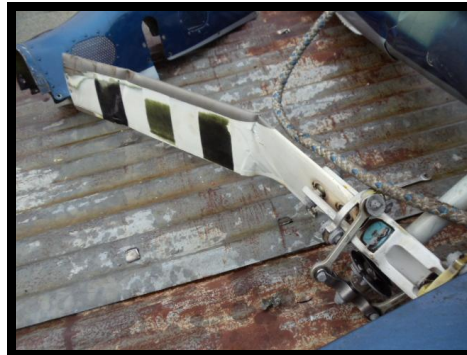
**Fotografía No. 18**

Vista del la caja de engranajes de 90° y pala del rotor de cola con daños por impacto a la vivienda.

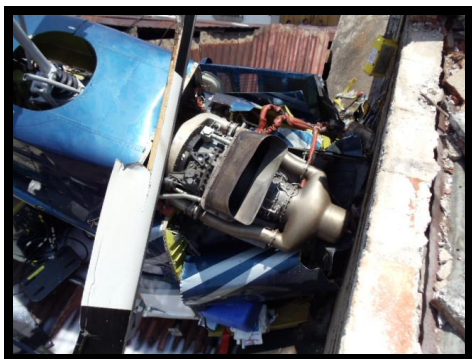
**Fotografía No. 23**

El piloto no reportó ningún mal funcionamiento del motor previo al accidente, durante la inspección física en el área del accidente se observó la deformación de la cámara de combustión en la parte posterior, sin daños a componentes periféricos del motor evidencia de daño previo al accidente.

Vista del motor pegado a la pared.

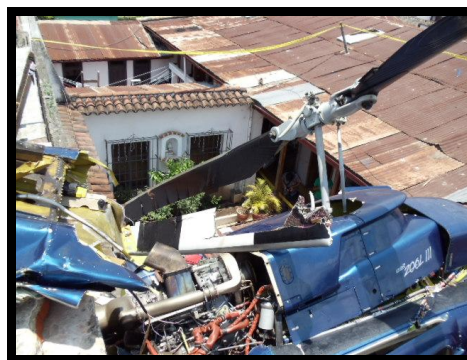
**Fotografía No. 40**

Los tubos de control en el yugo o Hub del rotor principal debido a las fuerzas súbitas de parda se fracturaron, al impactar en uno de los muros de la vivienda. Las palas de rotor principal recibieron daño catastrófico al impactar contra la estructura de paredes y techo de las viviendas al igual que las palas del rotor de cola.

Vista de los daños al rotor Principal en los tubos de control.

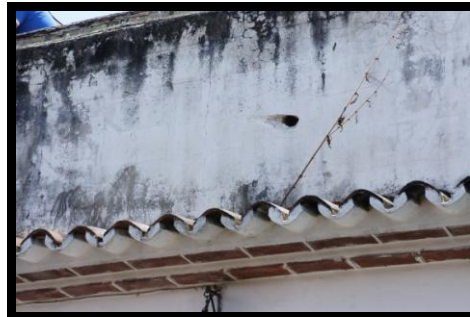
**Fotografía No. 42**

Vista de los daño a la pala del rotor principal e impacto contra la pared.

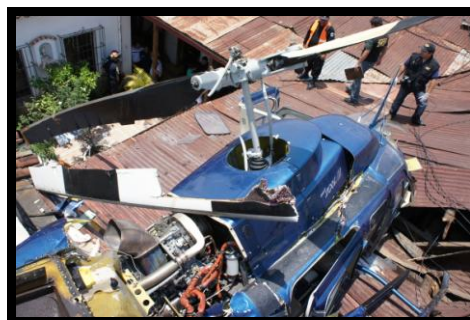
**Fotografía No. 44**

Vista de los daños y fractura a las paras del rotor principal.

Las palas del rotor principal manifestaban daños substanciales a lo largo de la cuerda y daños de torsión en el mástil, indicativos de que el motor se encontraba emitiendo potencia en el momento del impacto.

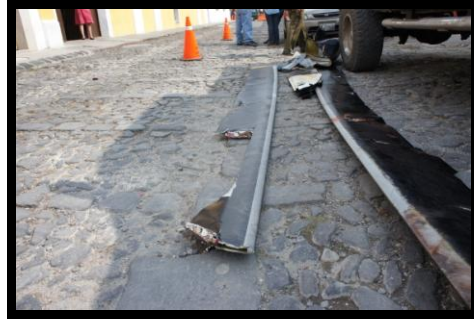
**Fotografía No. 46**

Daños observados a las palas del rotor principal al ser removidas.

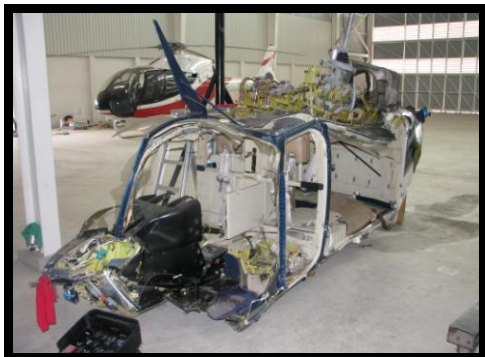
**Fotografía No. 49**

Vista del ELT, el cual se encontró operando pero si señas que se pudiera rastrear.
