Reporte No.:	09-2012.
Título:	Informe final.
Matricula:	TG-KOD.

PIPER, PA-25-260.
8 DE JUNIO 2012.
CASERIO LAS MAREAS, MUNICIPIO DE OCOS, DEPARTAMENTO DE SAN MARCOS
GUATEMALA.

INFORME FINAL ACCIDENTE DE LA AERONAVE MATRÍCULA TG-KOD

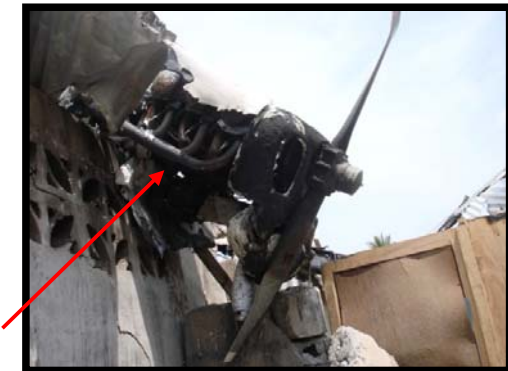
Fotografía No.: 03

Vista lateral derecha del motor

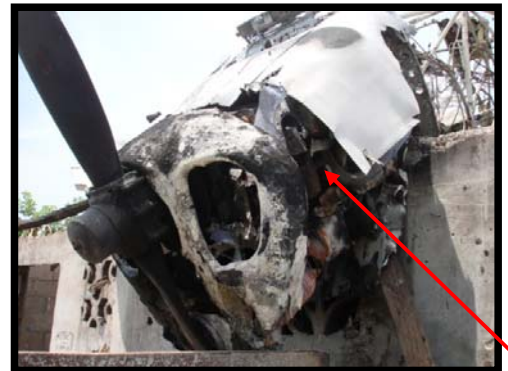
Fotografía No.: 04

vista lateral izquierda del motor.

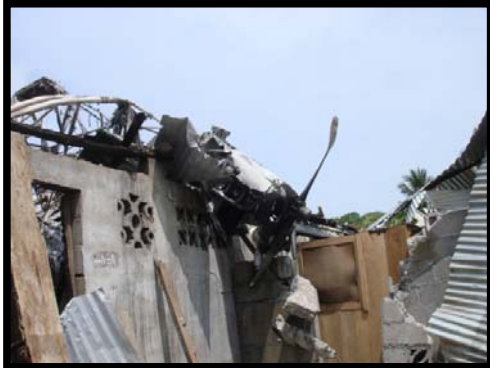
Fotografía No.: 05

Vista de la posición del fuselaje.

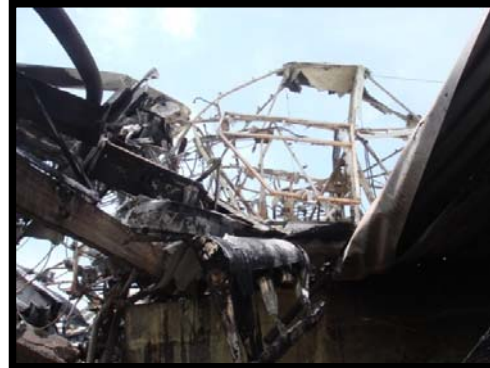
Fotografía No.: 06

Vista lateral del fuselaje.

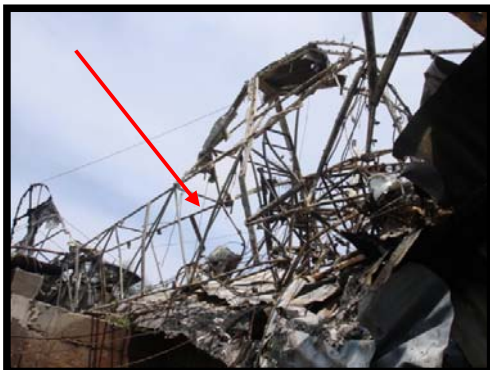
Fotografía No.: 07

Vista del cuerpo de la aeronave y la armazón tubular de la estructura.

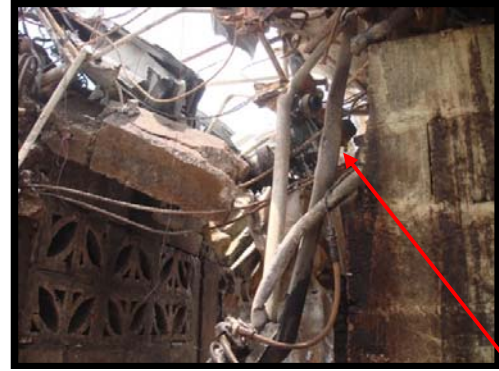
Fotografía No.: 10

El techo de la vivienda, cubierto de palma y lámina de zinc, al ser impactada por la aeronave se incendia inmediatamente, quemándose las habitaciones y todo lo que estaba dentro de ellas, afortunadamente no se encontraba ninguna persona al momento del impacto.

Vista del impacto contra las paredes de la vivienda.

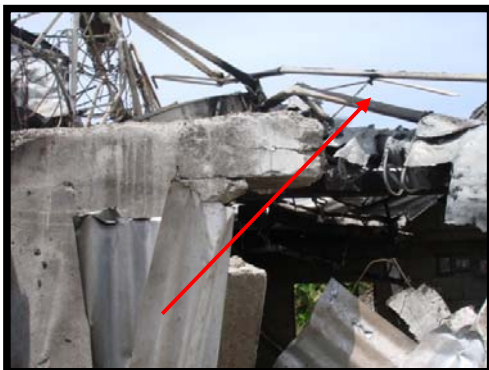
Fotografía No.: 11

Vista de una de las alas y la estructura.

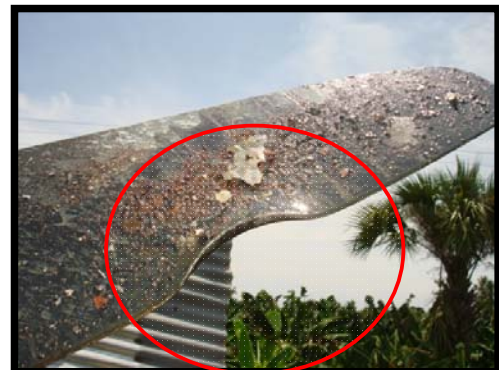
Fotografía No.: 12

Vista del aspa de la hélice con daño.

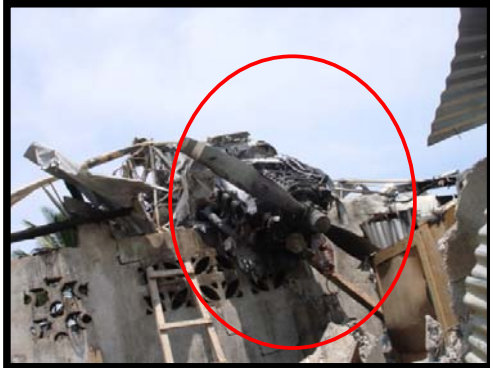
Fotografía No.: 13

Vista frontal de la Hélice.

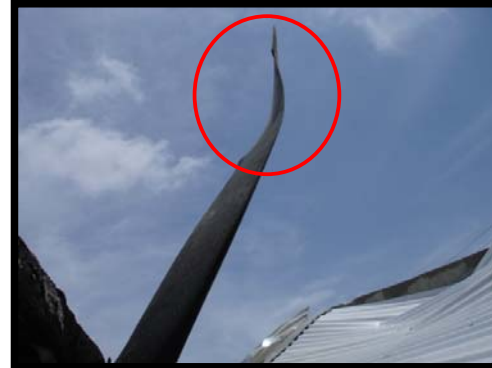
Fotografía No.: 14

Vista del aspa de la hélice con daño.

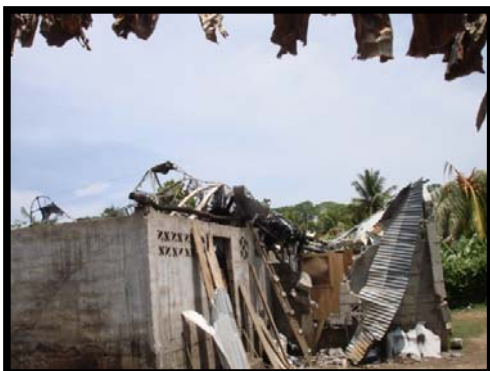
Fotografía No.: 15

Vista del fuselaje sobre la vivienda

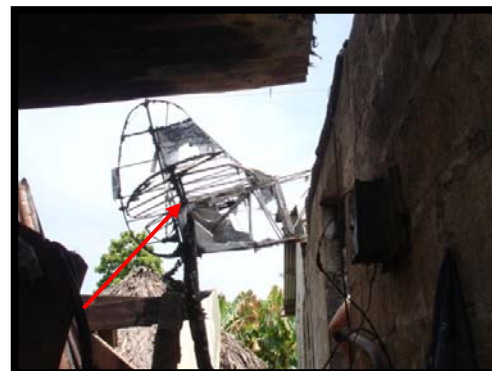
Fotografía No.: 16

Vista del empenaje destruido por el fuego

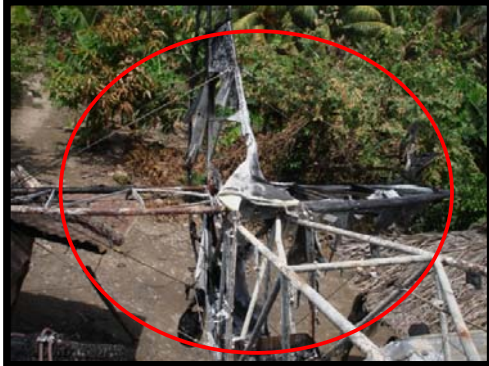
Fotografía No.: 17

Vista de la estructura del empenaje.

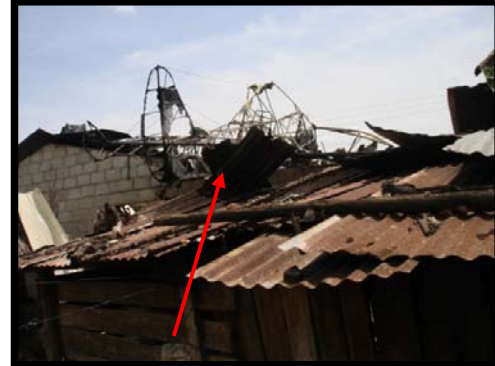
Fotografía No.: 18

Vista trasera del fuselaje.

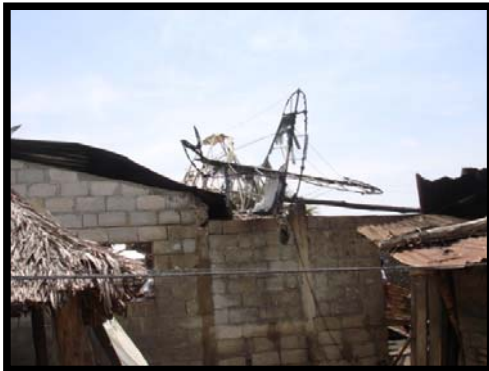
Fotografía No.: 19

Vista del la sección de empenaje.

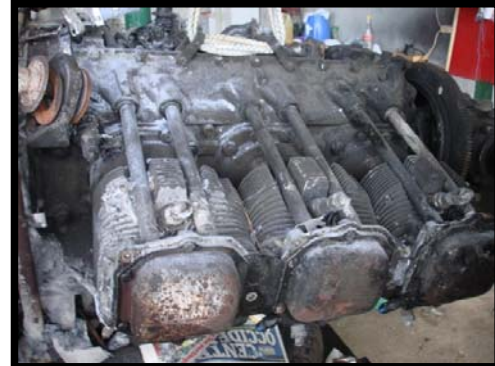
Fotografía No.: 22

Vista física del motor posterior al impacto.

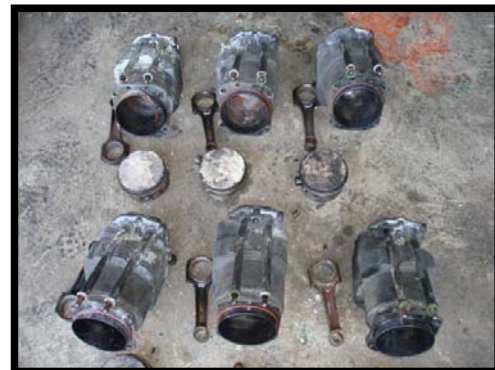
Fotografía No.: 24

Vista de los cilindros, bielas y pistones del motor.

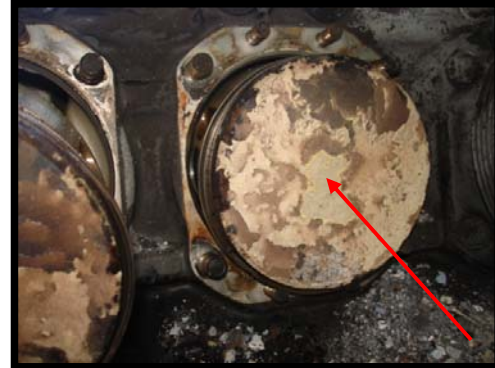
Fotografía No.: 26

Vista de la acumulación de carbón en la parte superior de los pistones, causado por aditivos al combustible.

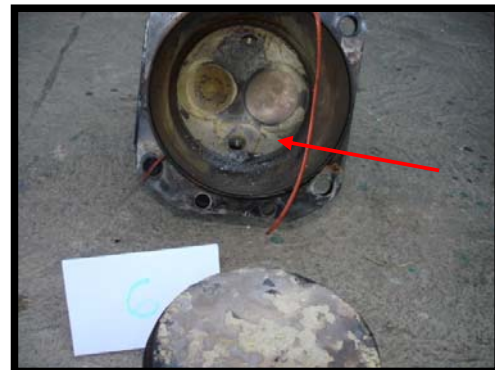
Fotografía No.: 28

Vista de la acumulación de carbón en interior, sección superior de los cilindros, causado por aditivos al combustible.

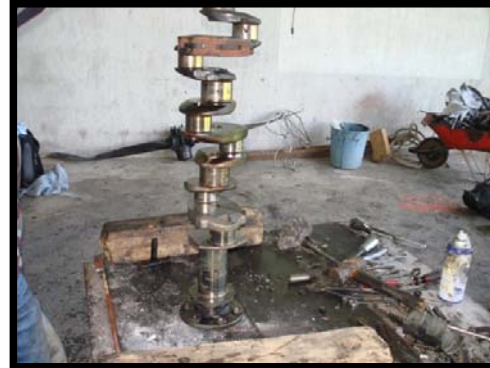
Fotografía No.: 30

Vista del eje principal o cigüeñal del motor sin daños integrales.

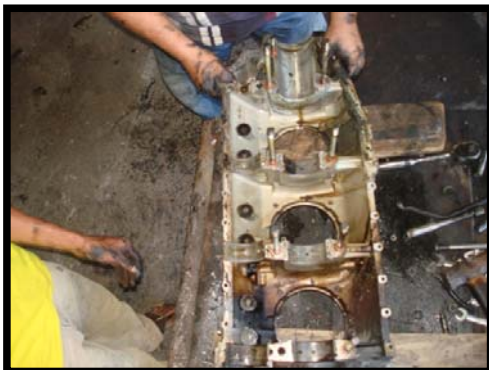
Fotografía No.: 31

Vista de una de las secciones del cárter.

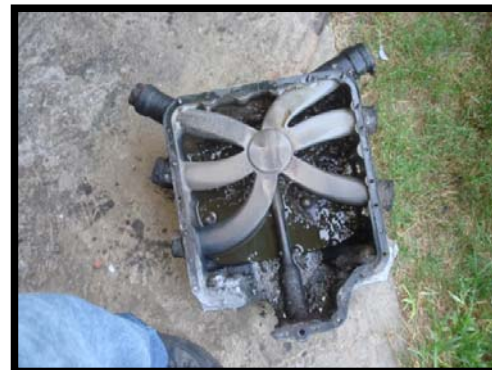
Fotografía No.: 32

Vista de la sección de la aceitera.

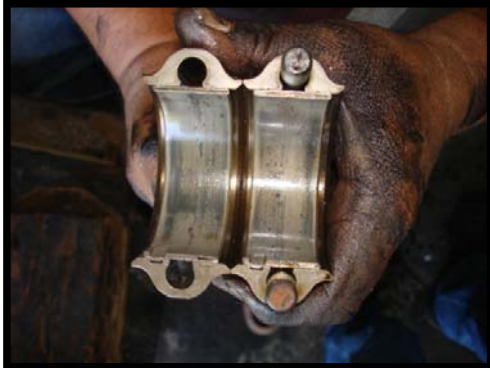
Fotografía No.: 33

Vista de cojinetes de biela normal

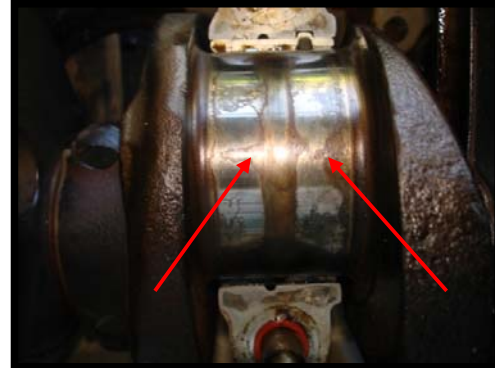
Fotografía No.: 34

vista de cojinetes centrales con sedimentación.

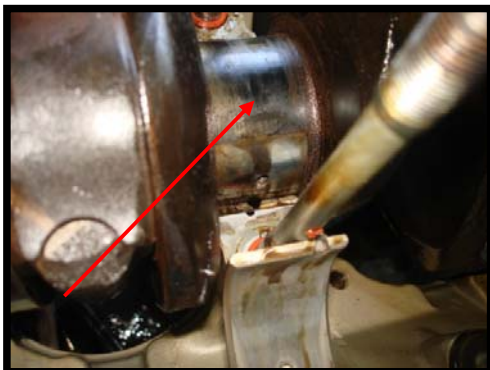
Fotografía No.: 35

Vista de los cojinetes centrales con sedimentación y corrosión

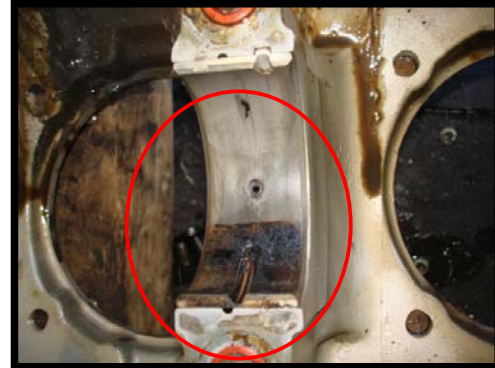
Fotografía No.: 38

Vista de cojinetes centrales con corrosión significativa.

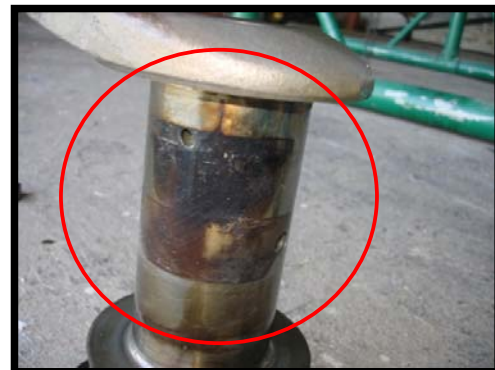
Fotografía No.: 40

Vista del eje principal o cigüeñal con marcas de sedimentación acumulada por inactividad del motor.

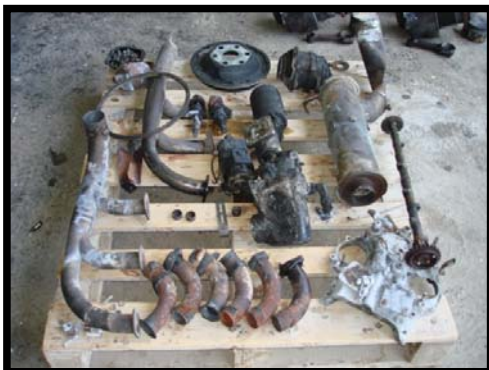
Fotografía No.: 43

Vista de partes removidas del motor.

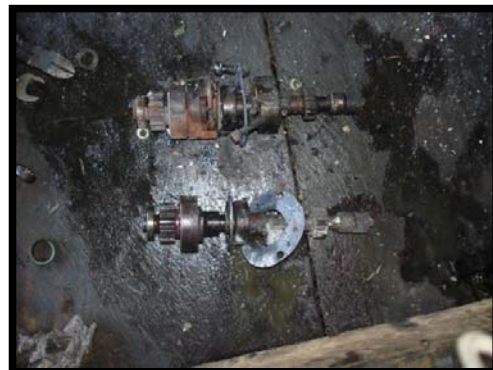
Fotografía No.: 44

Vista de los restos de los magnetos.

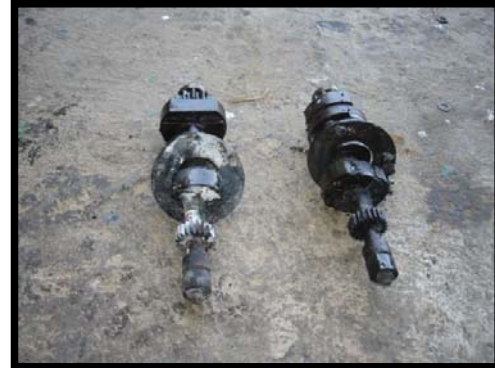
Fotografía No.: 46

Vista de los restos de los magnetos incinerados en su totalidad.

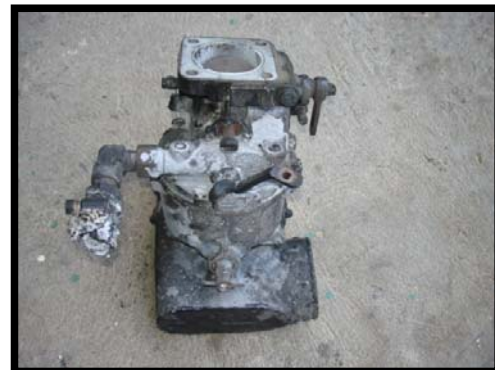
Fotografía No.: 48

Vista del carburador del motor con daños por impacto e incineración.

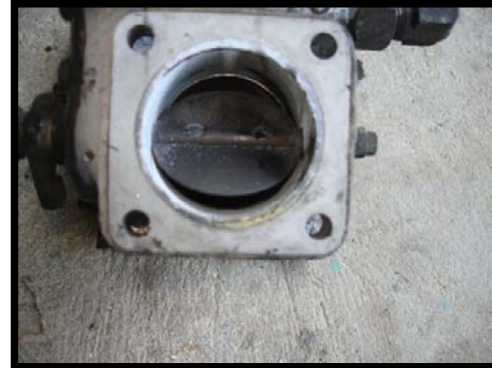
Fotografía No.: 50

Vista de la garganta de ingreso de aire al carburador sin obstrucciones.

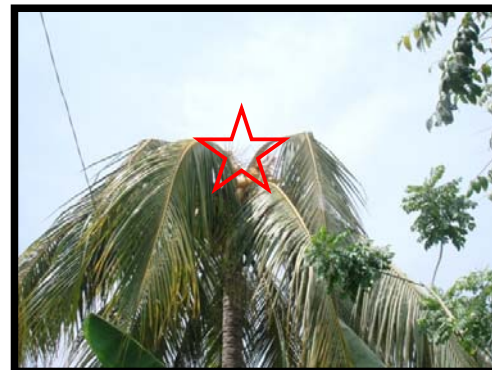
Fotografía No.: 52

La aeronave al descender, luego de la pérdida de potencia del motor, impactó preliminarmente con una palmera, lo que provocó que esta se desviara hacia el techo de una vivienda, la aeronave se detuvo completamente sobre la habitación mayor, la cual correspondía a una pequeña tienda de artículos de consumo diario, fracturando el techo y las paredes adyacentes por el impacto.

Vista de la palmera con la que la aeronave impactó, cambiando su dirección de vuelo.

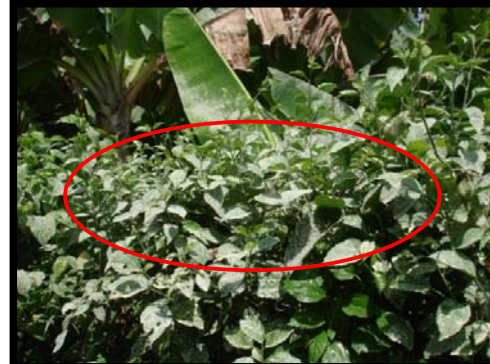
Fotografía No.: 54

Vista de los restos de agente químico al liberar la emergencia de descarga de la aeronave.
