Reporte No.:	A-06-2012.
Título:	Informe final.
Matricula:	TG-PET.

CESSNA 182 Q
29 DE ABRIL DE 2012.
Finca "Lucifania" Municipio de Rio Bravo, Suchitepéquez.

**INFORME FINAL
ACCIDENTE DE LA AERONAVE
CESSNA 182-Q MATRÍCULA TG-PET**

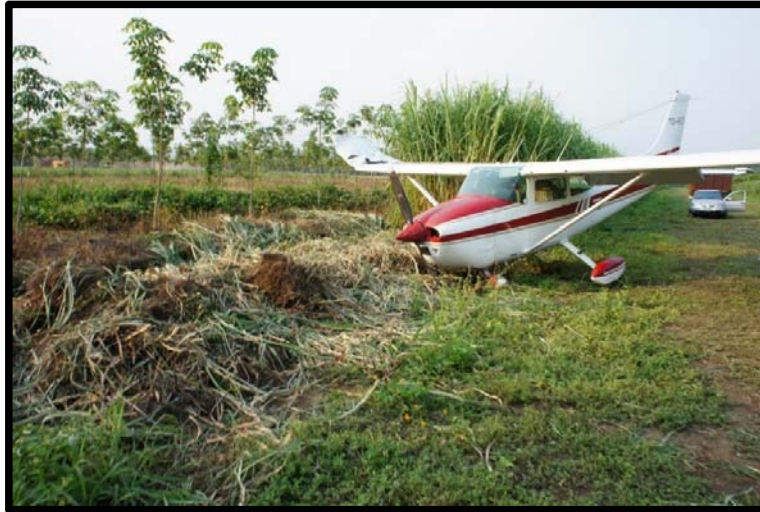
Fotografía No. 1

El área del impacto evidenció pequeños daños, en un sembrado de caña a la orilla de la pista.

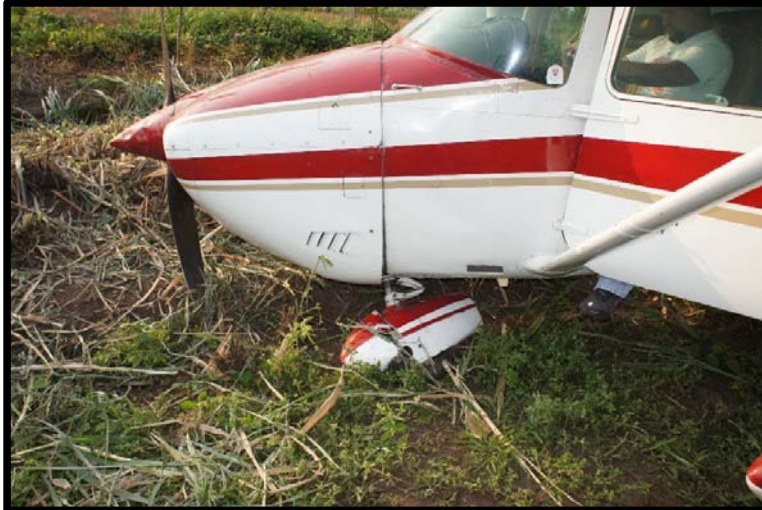
Por el impacto a tierra, la aeronave tiene serios daños en ambas alas o planos, fuselaje, Tren de Nariz quebrado y borde de Ataque ala izquierda.

Fotografía No. 3
Tren de nariz doblado.

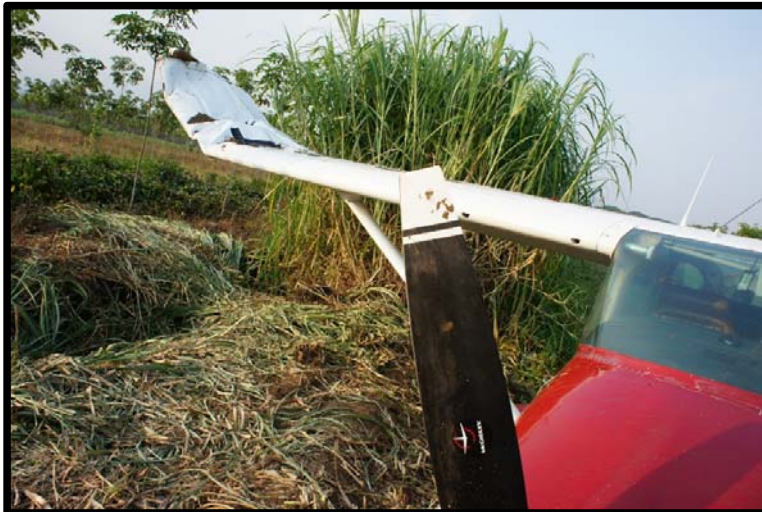
Fotografía No. 4
Ala derecha con daños.

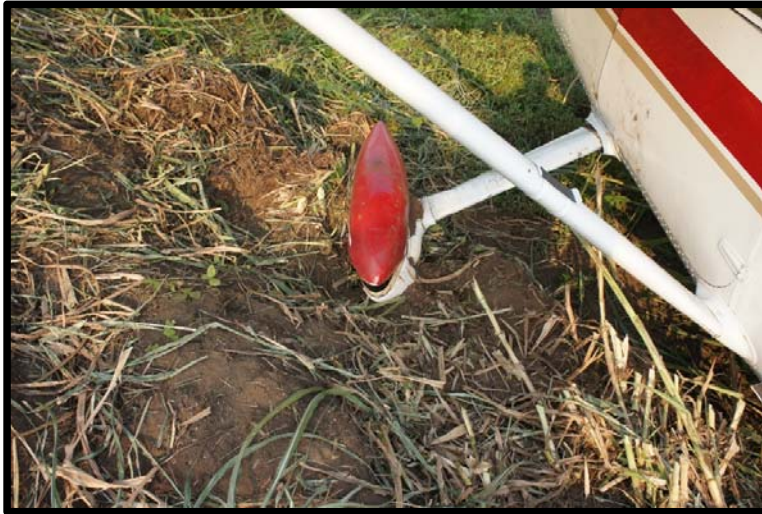
Fotografía No. 5
Tren derecho con daños.

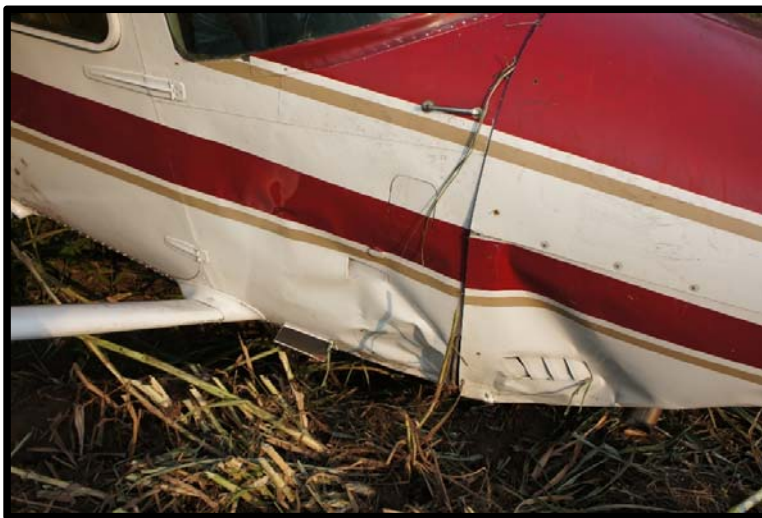
Fotografía No.6
Pared de Fuego y cobertores dañados.

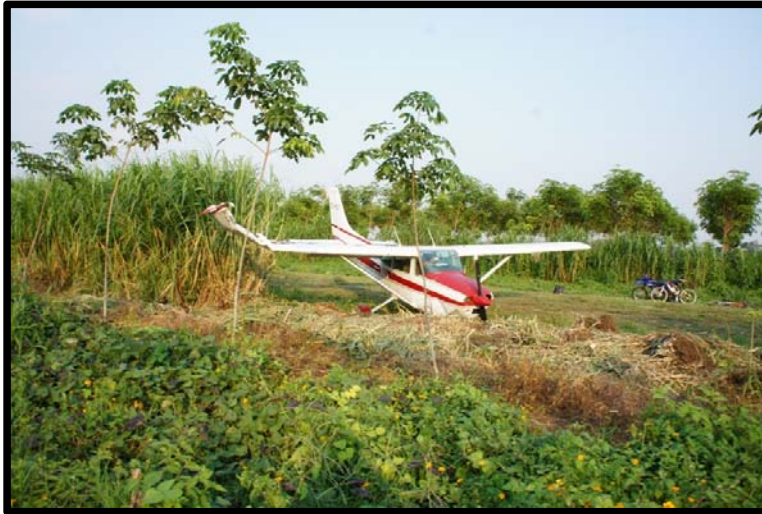
Fotografía No. 7
El daño en las alas y el Tren de nariz.

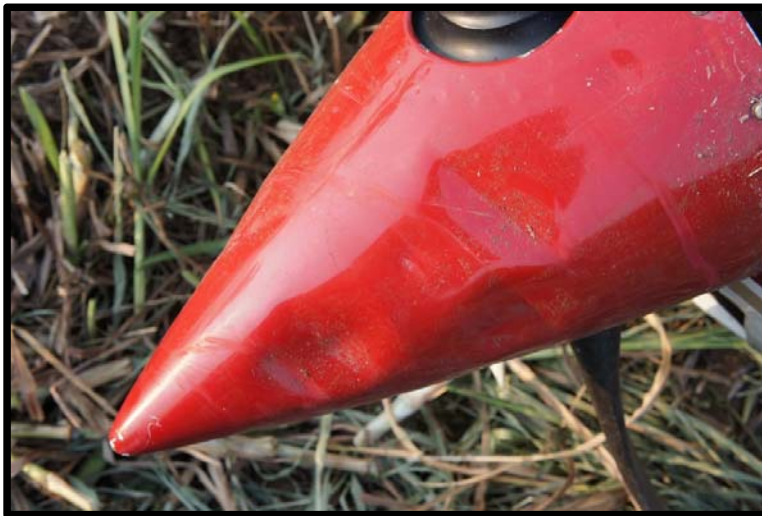
Fotografía No. 8
Daño en el cobertor del yugo de la Hélice, Speener

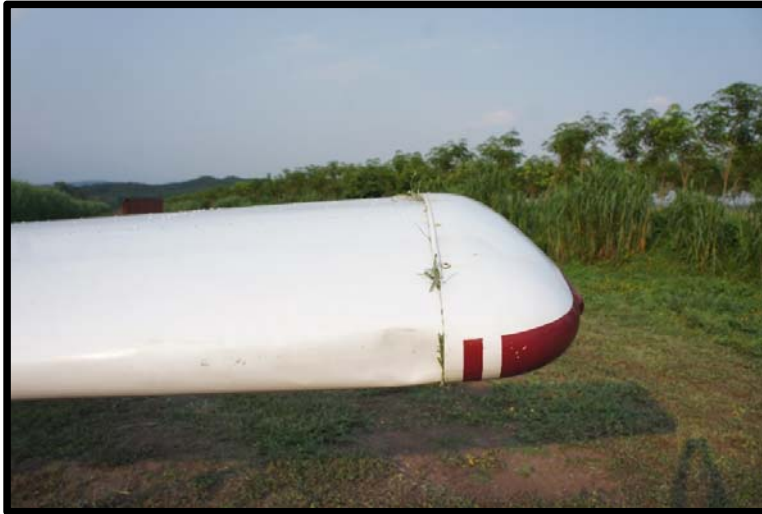
Fotografía No. 9
Golpe en el Borde de Ataque ala izquierda.

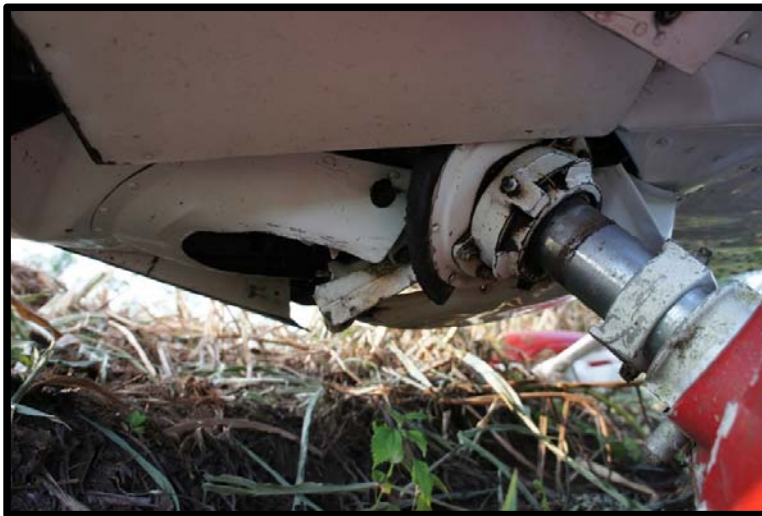
Fotografía No. 10
Rotura del soporte del Tren de Nariz.
