Unidad de Investigación de Accidentes.

A-14-2012.

Informe Final.

**BELL HELICOPTER TEXTRON
MODELO BELL 206-B.
27 de octubre 2012.**

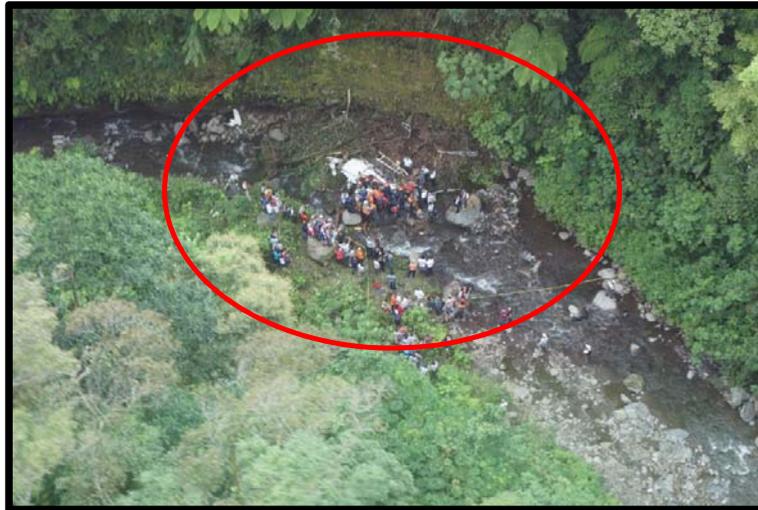
Fotografía No. 1

El área de operaciones donde se efectuaban los trabajos de aspersión aérea son cultivos de caña de azúcar, el impacto se produjo en unos árboles que rodean la hondonada, cayendo el helicóptero en la orilla del río Cuyol, esta área se localiza dentro de la finca San Jorge en el departamento de Escuintla, con las siguientes coordenadas establecidas, N 14° 22' 21.5" W 090° 47' 33.2".

Vista aérea del fuselaje en el área de impacto

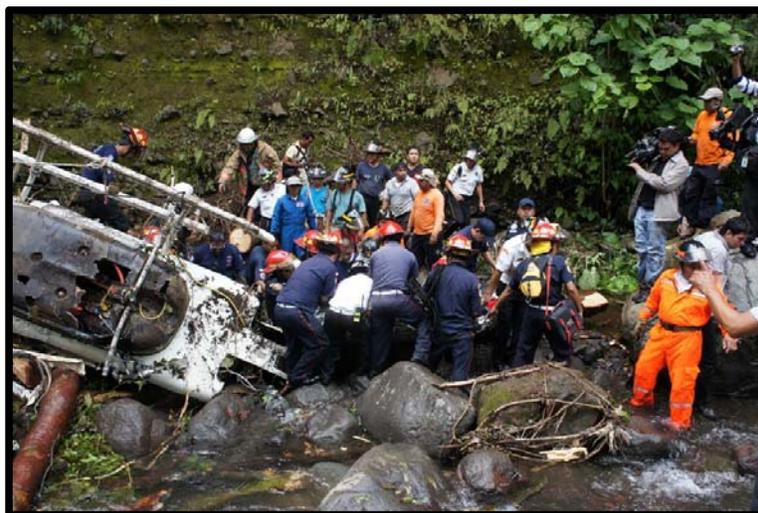
Fotografía No. 2

Vista del fuselaje recostado sobre su lado derecho.

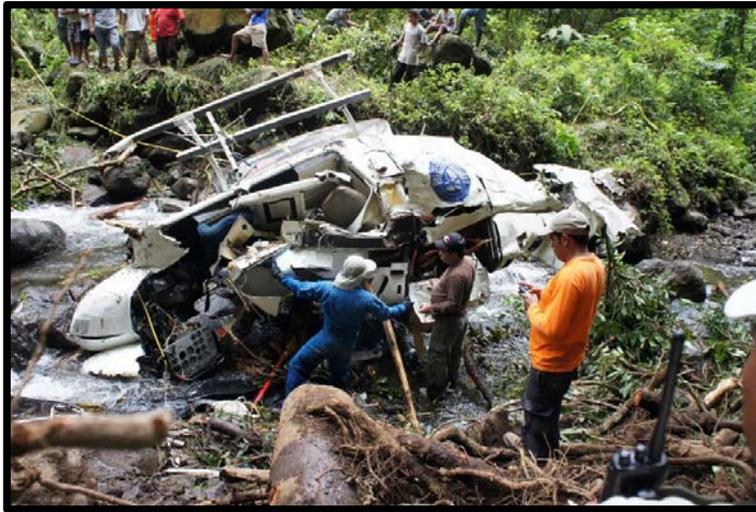
En el impacto el fuselaje se deforma y fractura, el rotor principal se detiene abruptamente por el impacto al terreno, fragmentándose las palas, el rotor de cola pierden la sección y el botalón se destruye por completo.

Fotografía No. 3
Vista superior del fuselaje.

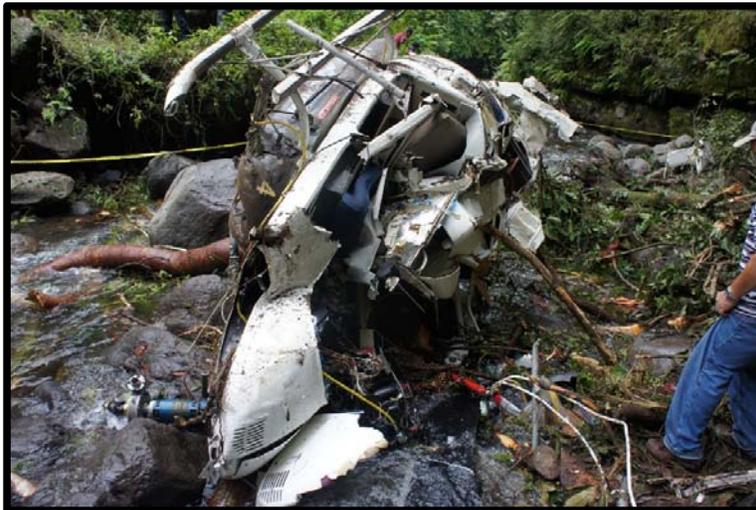
Fotografía No. 4
Vista de frente del helicóptero.

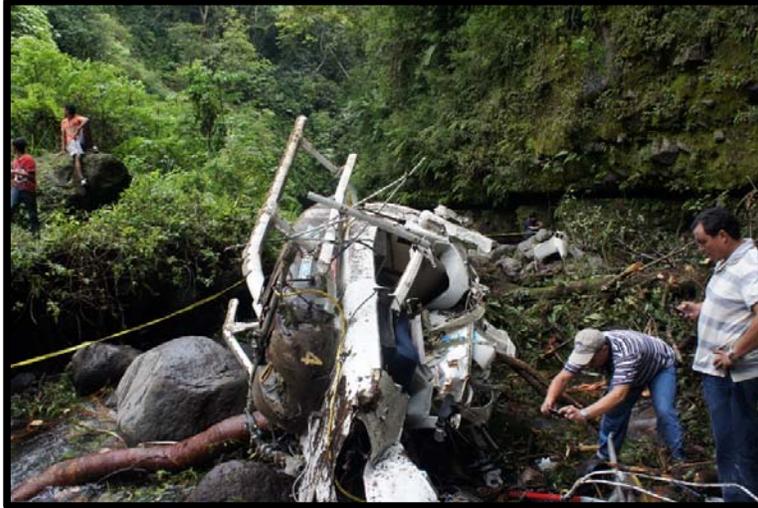
Fotografía No. 5
Vista de los daños al fuselaje.

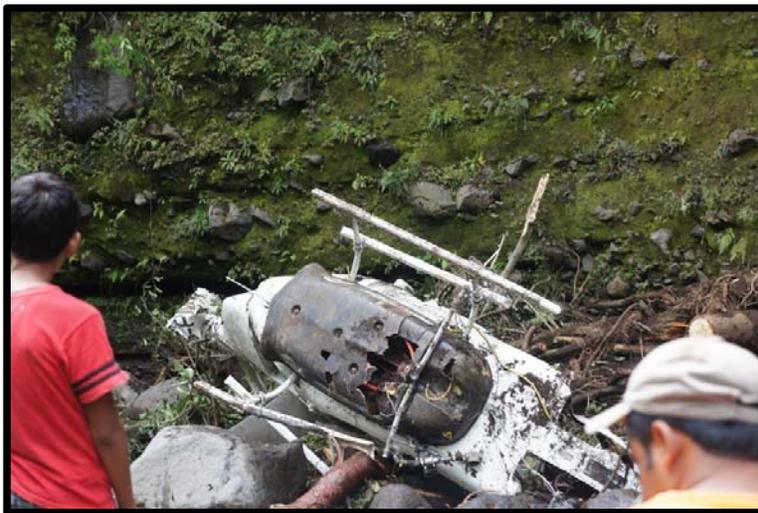
Fotografía No.06
Vista del lado inferior del helicóptero.

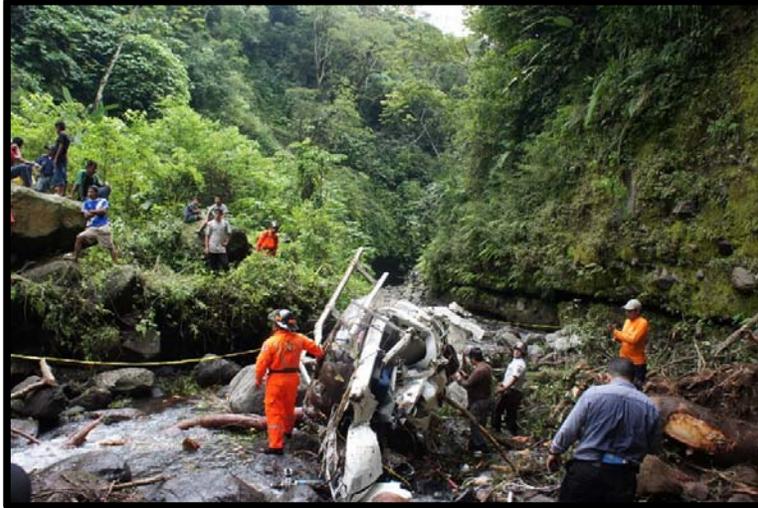
Fotografía No.07
Vista frontal del helicóptero

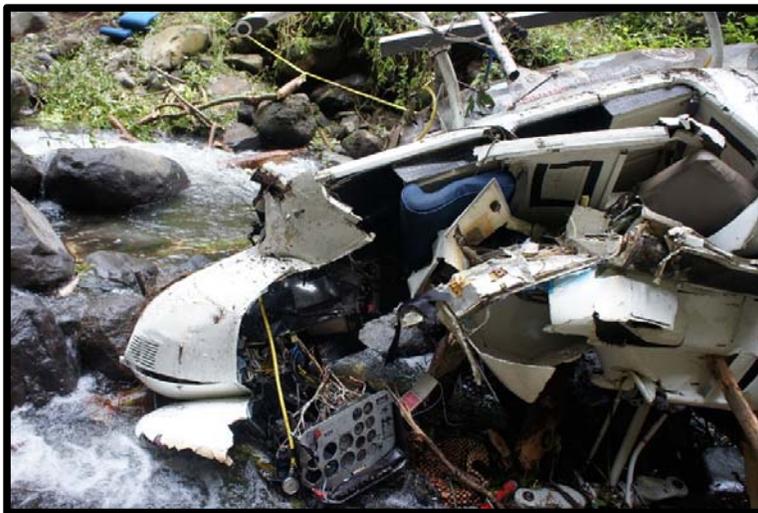
El piloto pierde la vida entre los restos del fuselaje del área de cabina, siendo extraído el cuerpo por parte de los bomberos del área de Escuintla y posteriormente trasladado al INACIF para los procedimientos de Ley del estado de Guatemala.

Fotografía No.08
Vista del fuselaje área de cabina.

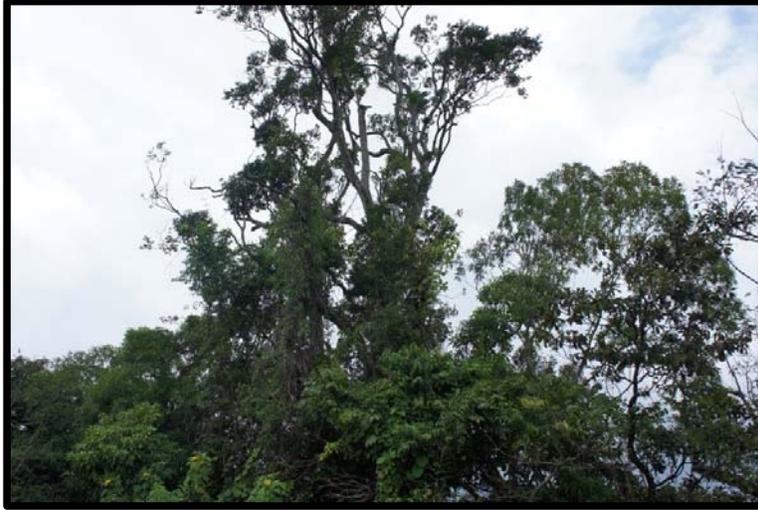
Los restos de la aeronave se encontraban con daños de destrucción total, en el lugar del percance, una hondonada por donde se encuentra el río Coyal.

Fotografía No.09
Lugar del primer impacto con los árboles.

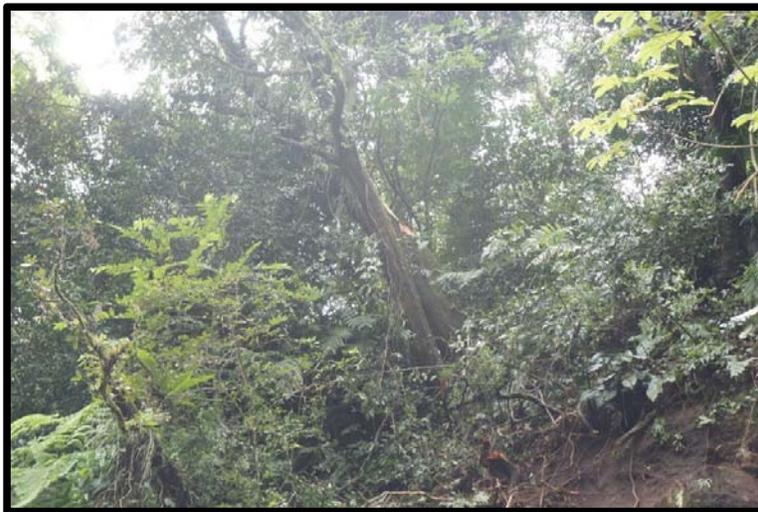
Fotografía No.10
Vista del área de árboles, área superior del terreno.

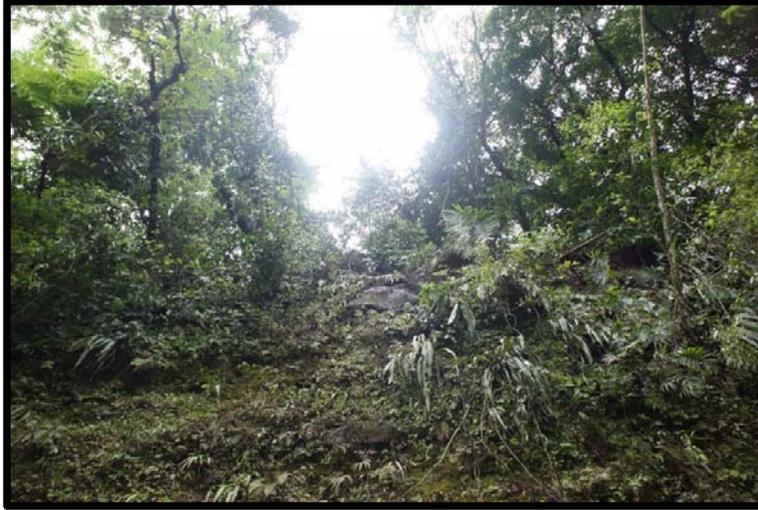
Fotografía No.11
Impacto en la tierra.

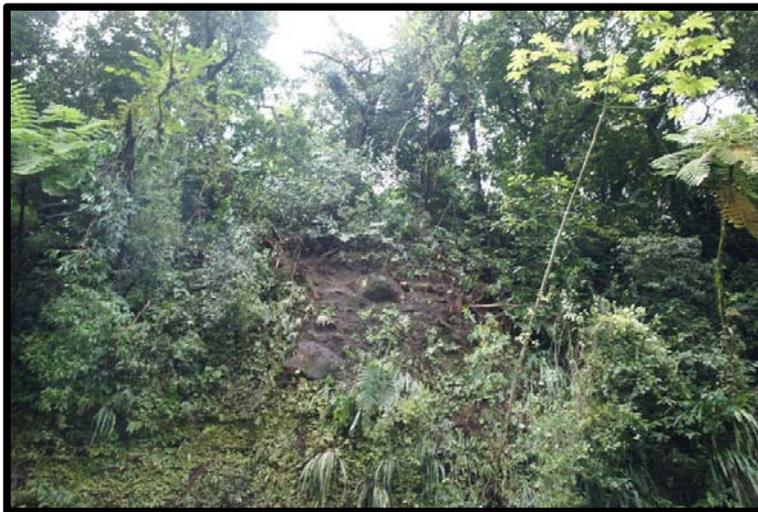
Fotografía No.12
Deslizamiento hacia abajo.

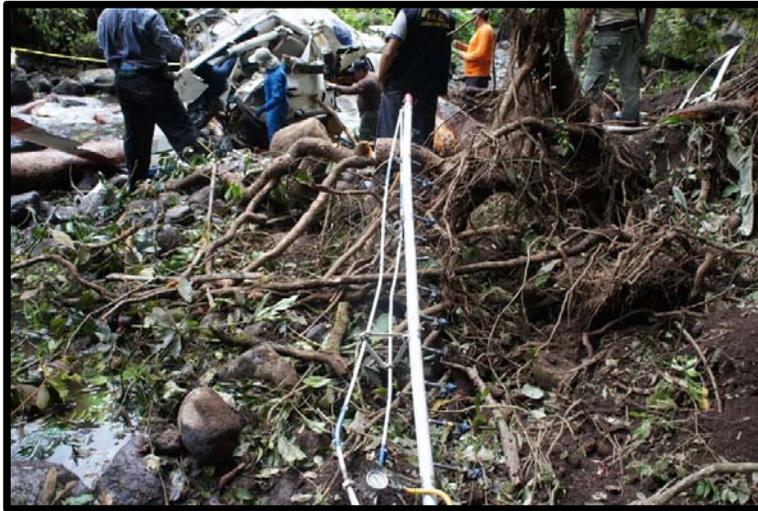
Fotografía No. 13
Daños en los árboles por desprendimiento.

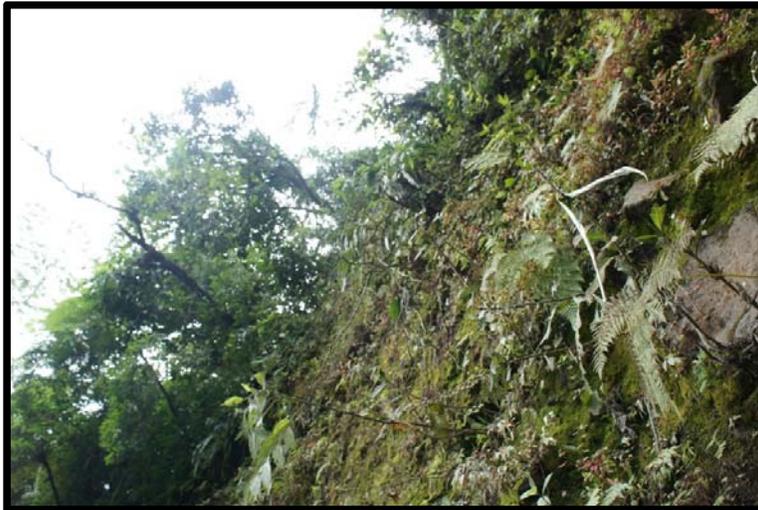
Fotografía No. 14
Pared lateral de la hondonada

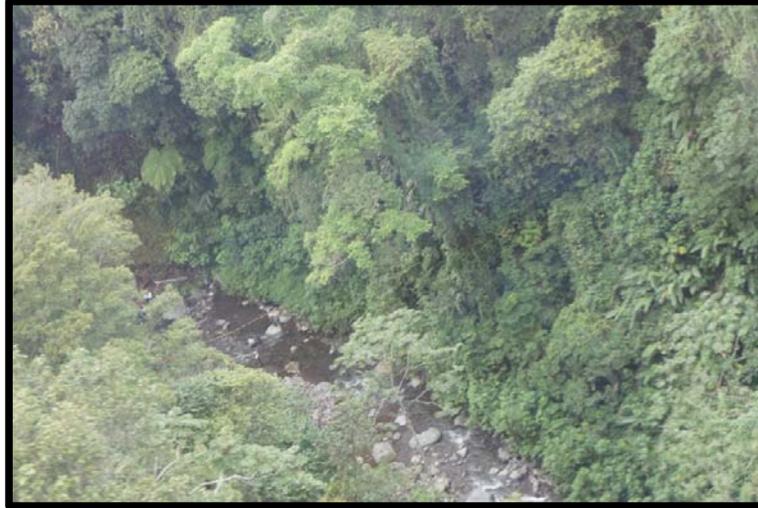
Fotografía No. 15
Vista área de la Hondonada.
