Unidad de Investigación de Accidentes.

Reporte No.:	A-08-2012.
Título:	Informe final.
Matrícula:	TG-RIJ

PIPER CHEROKEE PA 28-140
24 DE MAYO DE 2012
AEROPERTO INTERNACIONAL LA AURORA, CABECERA DE LA PISTA 20.
GUATEMALA, C.A.

**INFORME FINAL
ACCIDENTE DE LA AERONAVE EN INSTRUCCION
PIPER CHEROKEE
MATRÍCULA TG-RIJ**

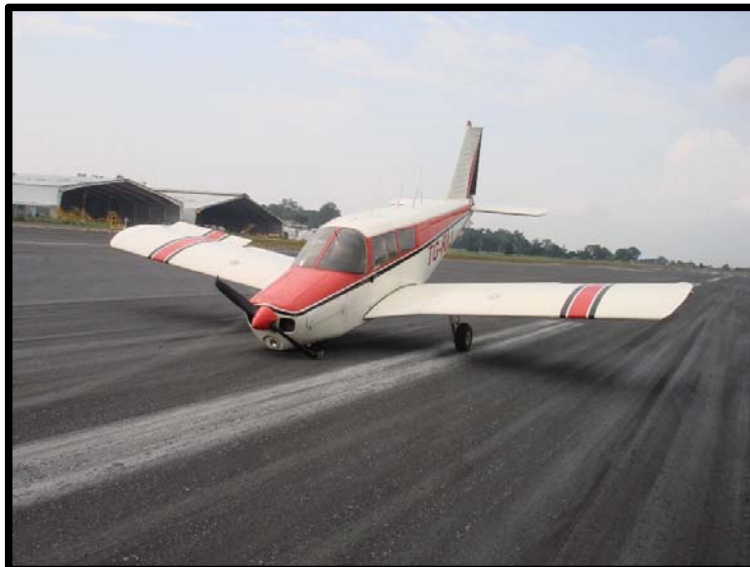
Fotografía No. 2

Pista 19, aterrizaje en Aeropuerto "La Aurora"

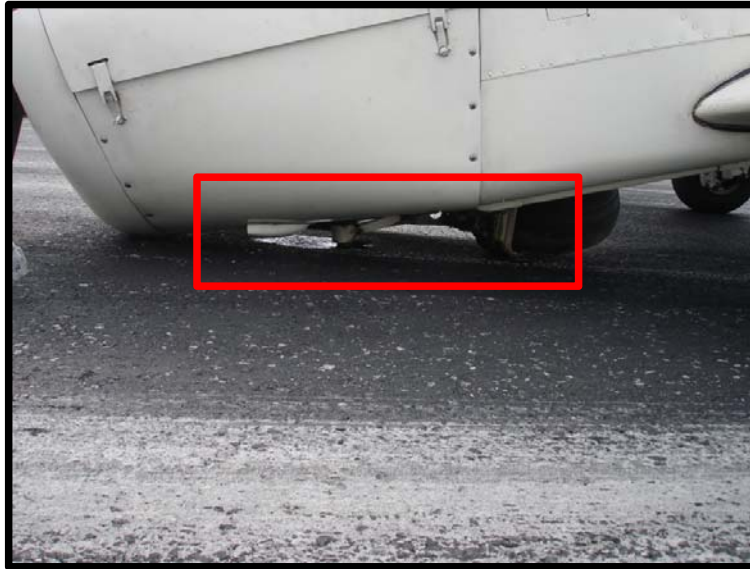
Fotografía No. 3
Tren de Nariz quebrado

En el momento que la aeronave llega a la pista, comienza una serie de saltos sin control, que provoca el colapso del tren de nariz, no soportándolo, para luego fracturarse.

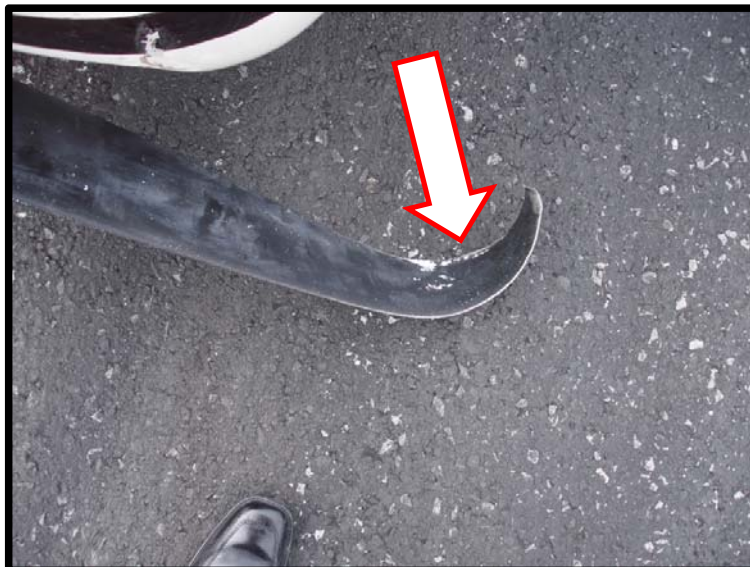
Fotografía No. 4
Daños en una de las aspas de la hélice.

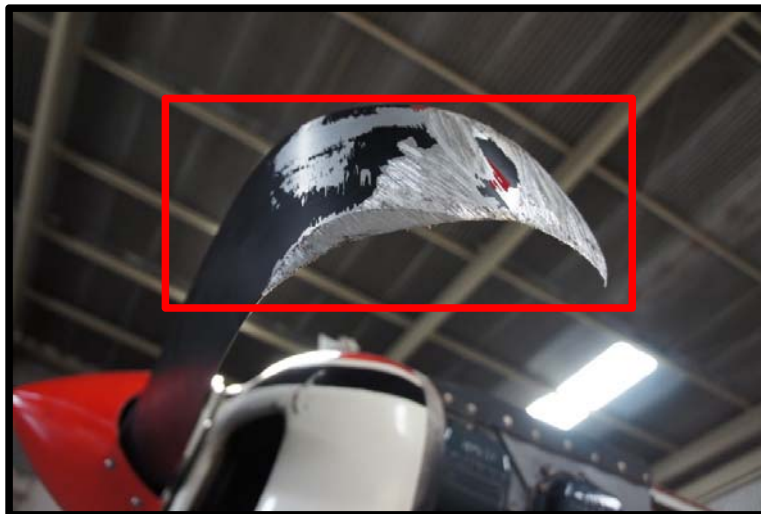
Fotografía No. 6

Nótese el daño en ambas aspas de la hélice

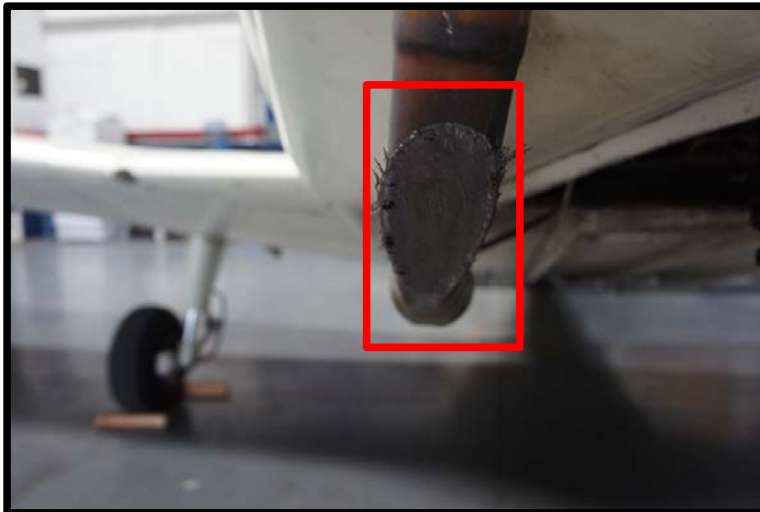
Fotografía No. 8

Vista del Tubo de escape dañado por el rose con el asfalto de la pista

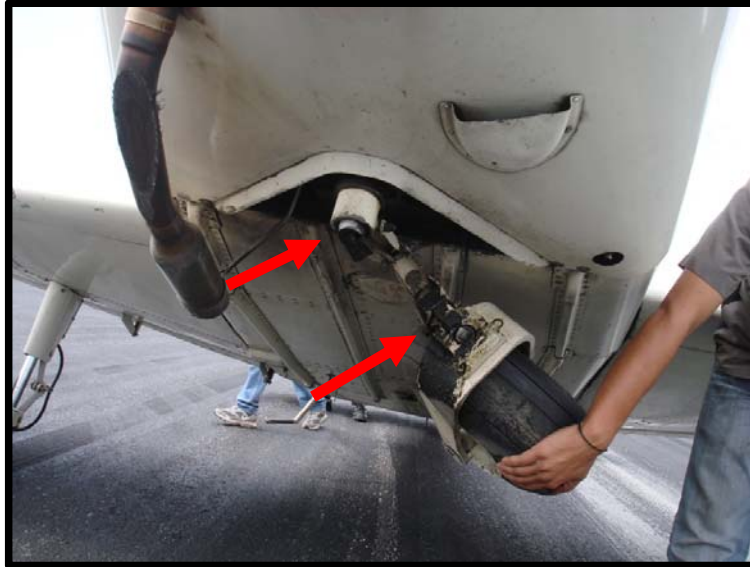
Fotografía No. 9

Nótese la fractura del amortiguador con el vástago interno fracturado.

En el rin o aro del tren de aterrizaje delantero se encontró daño por compresión, el daño observado en el vástago del amortiguador el cual se fracturo desde su base, en la unión con el soporte de la rueda (tenedor), indica que el impacto fue completamente seco o abrupto contra la pista de aterrizaje.

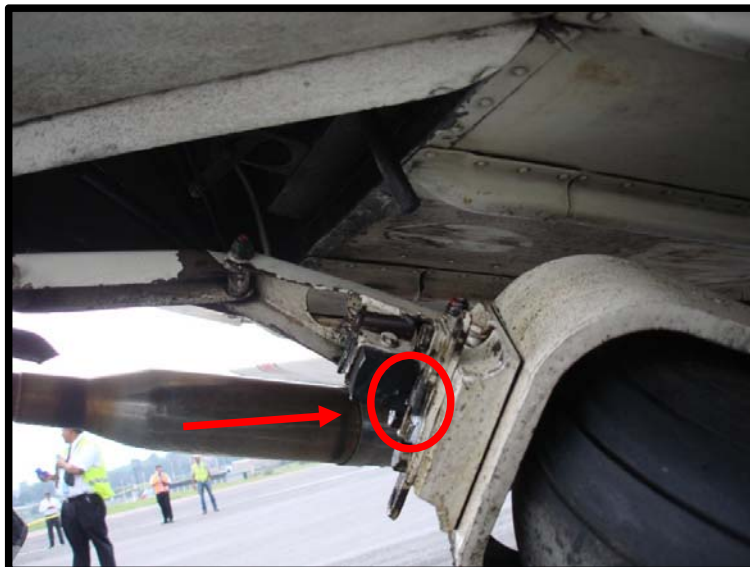
Fotografía No. 10

Base del amortiguador fracturada desde su inicio con el tren delantero.

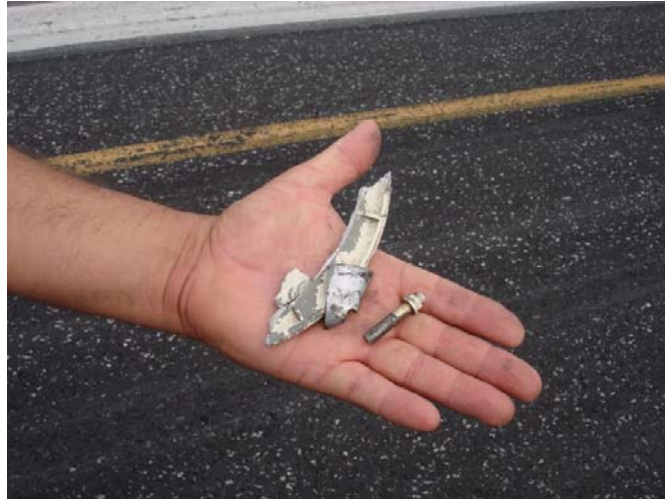
Fotografía No. 11

Restos de la orilla del aro de la llanta del tren de nariz, fracturadas debido al fuerte impacto al tocar pista.

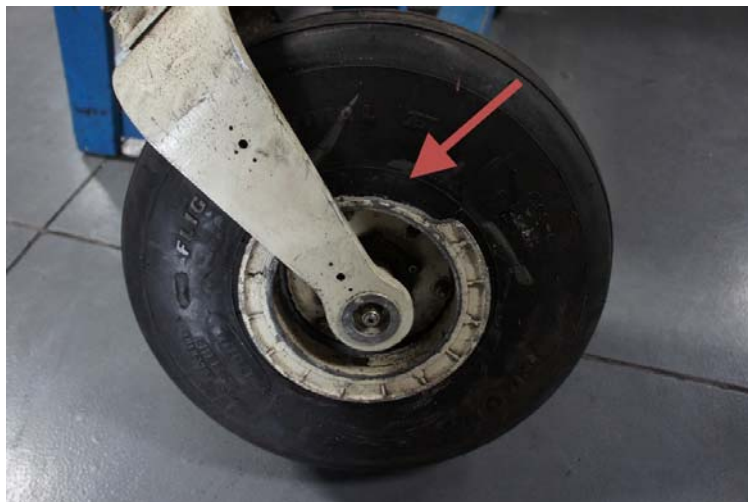
Fotografía No. 12

Vista del daño por compresión causado a aro o rin del tren delantero de aterrizaje.

El aterrizaje abrupto con el tren de aterrizaje delantero de la aeronave sobre la pista, concuerda con los daños observados al aro y al vástago del amortiguador.

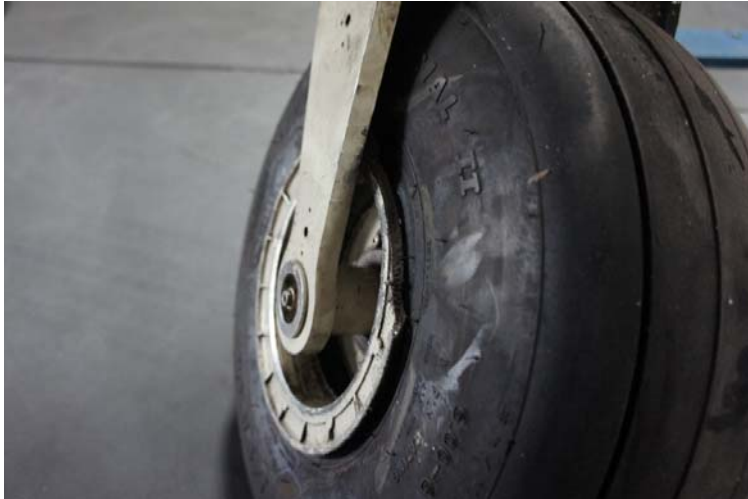
Fotografía No. 13
Aro o rin fracturado por compresión.

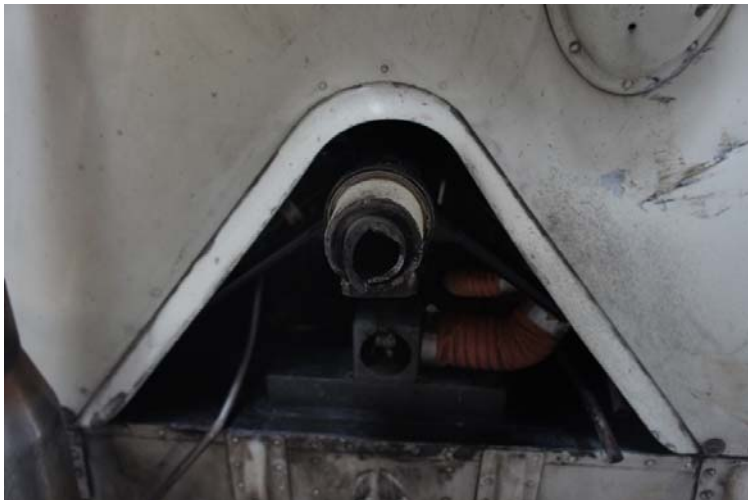
Fotografía No. 14
El conjunto del amortiguador se encontró comprimido en su totalidad. (Vástago o candela completamente adentro del cuerpo del amortiguador).
