Departamento de Seguridad de Vuelo e Investigación de Accidentes

Reporte No.:	05-2012.
Título:	Informe Final.
Matrícula:	TG-VCH

Piper PA-23-250.

Accidente.

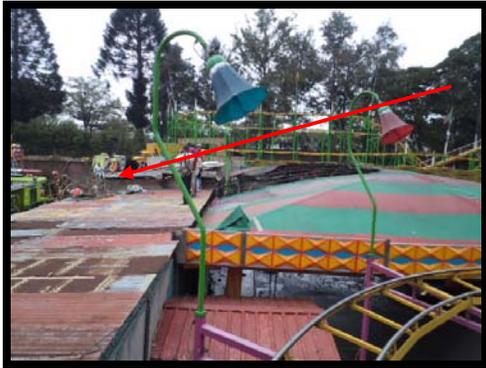
Fotografía No. 5

Techo dañado por el primer impacto

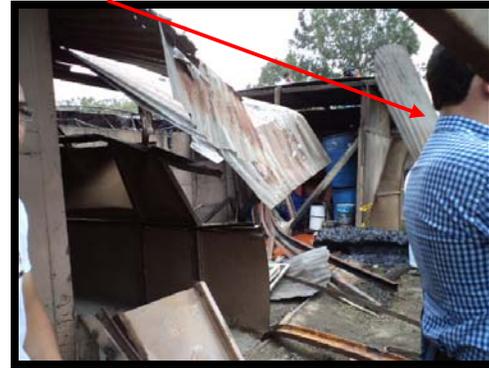
Fotografía No. 6

Senda de ingreso al segundo impacto

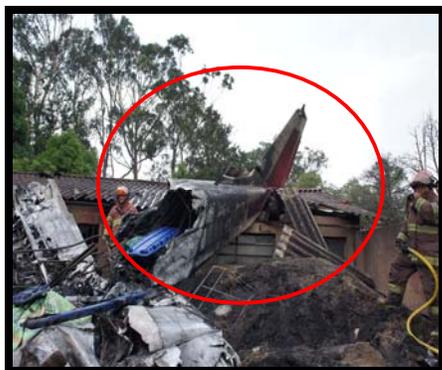
Fotografía No. 21

Vista de los restos con la cola.

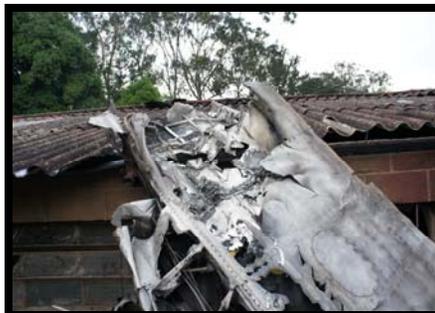
Fotografía No. 30

Ala derecha sin una sección y quemada completamente.

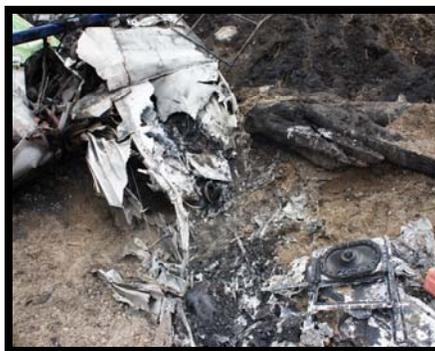
Fotografía No. 32

Vista de los restos del ala izquierda consumida por acción del fuego.

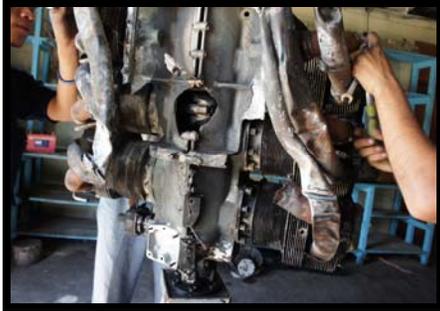
Fotografía No. 51

Daño en la sección inferior del motor

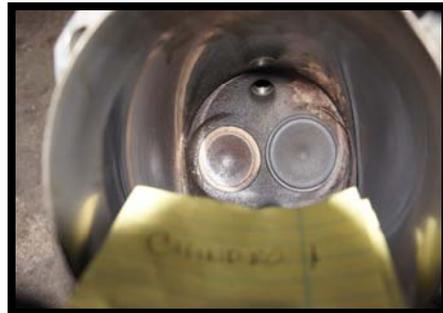
Fotografía No. 54

Cilindró 1 sin daños internos

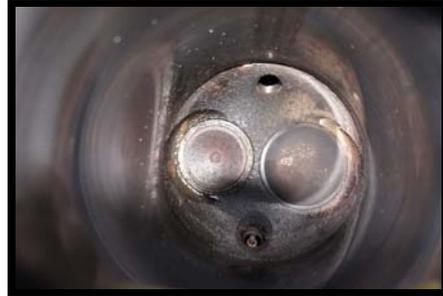
Fotografía No. 56

Cilindro No. 3 sin daño interno

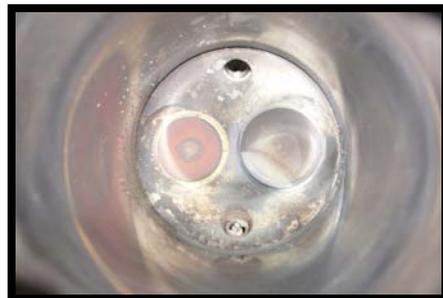
Fotografía No. 58

Cilindro No. 5 son daños internos.

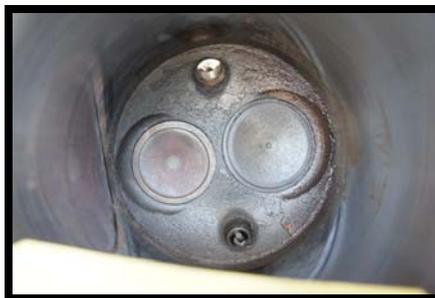
Fotografía No. 60

Cilindro no. 2 y pistones sin daños

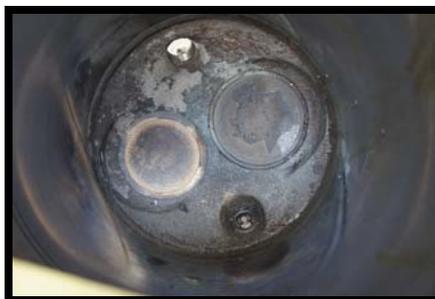
Fotografía No. 62

Cilindró No. 4 sin daños

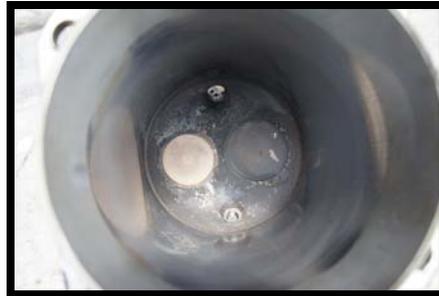
Fotografía No. 64

Cilindro No. 6 sin daños

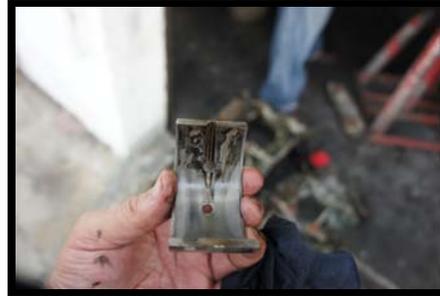
Fotografía No. 72

En los motores izquierdo y derecho se detectó desgaste evidente por uso prolongado, determinándose por la acumulación de sedimento y de carbón acumulación tanto en la pared superior de cada cilindro y en parte superior del pistón, además por rose o contacto de metal entre el eje principal o cigüeñal, en diferentes pistas o cojinetes de la bancada del motor, haciendo notar que el motor izquierdo y derecho, representaron un uso prolongado y excesiva corrosión interna.

Tejas o cojinetes centrales del eje principal con corrosión excesiva

Aunque a los motores les aparece un tiempo desde overhaul muy poco, y efectuado ya hace 15 años, la condición de desgaste, corrosión y daño a los componentes por uso y tiempo, es evidente la necesidad de un mantenimiento preventivo en estos motores al cumplir los doce años.

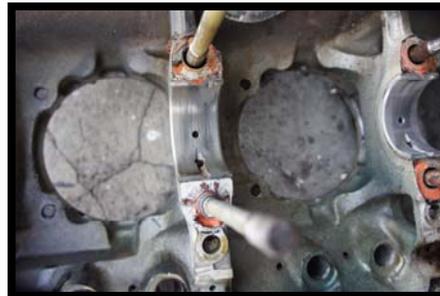
Fotografía No. 74

Daño por rozamiento en las tejas del eje principal del motor izquierdo.

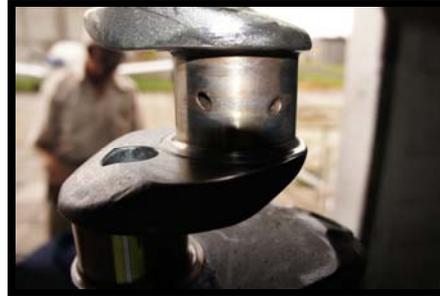
Fotografía No. 76

Daño por rozamiento y corrosión en el eje principal del motor izquierdo.

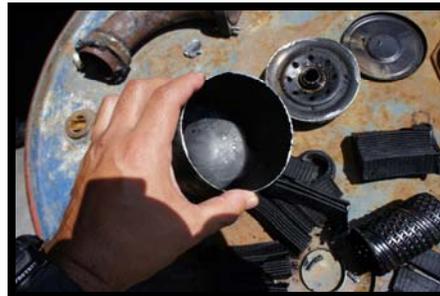
Fotografía No. 78

Daño por rozamiento de metal entre la teja y el eje principal, filtro del motor izquierdo quemado.

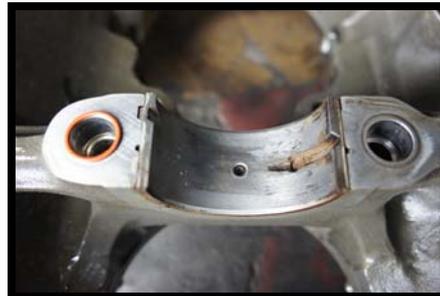
Fotografía No. 95

Cojinetes centrales de eje con daños por rozamiento y excesiva corrosión.

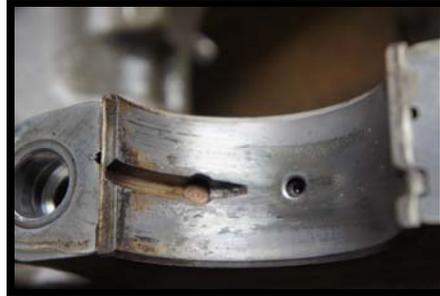
Fotografía No. 97

Vista del desgaste y corrosión en cojinetes centrales.
