A-11-2012.
Informe final.
TG-VUE.

CESSNA A188-B

25 DE SEPTIEMBRE 2012.

**FINCA BERNARDA, MUNICIPIO DE LA GOMERA,
DEPARTAMENTO DE ESCUINTLA, GUATEMALA.**

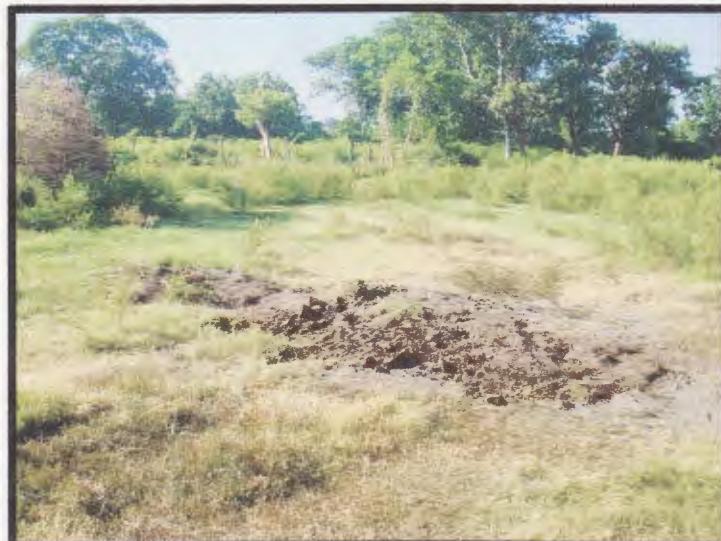
FOTOGRAFIA No. 1

A un costado de la pista de la finca Bernarda.

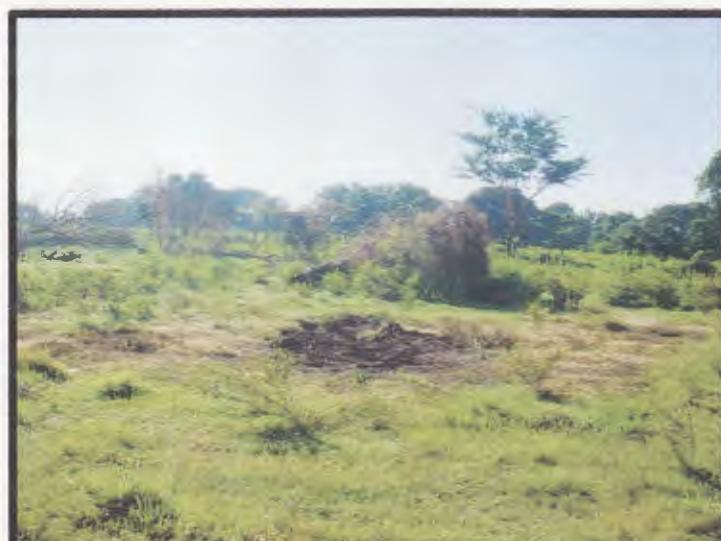
FOTOGRAFIA No. 2

TIERRA REMOVIDA EN EL LUGAR DEL IMPACTO

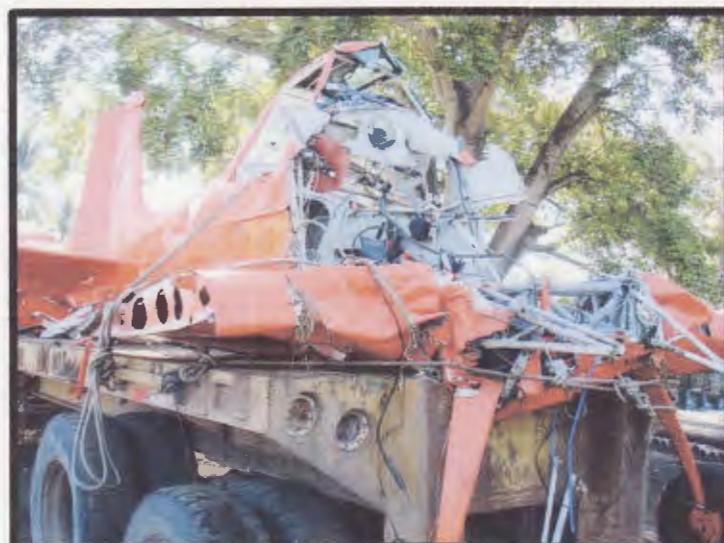
La aeronave se declaró pérdida total.

FOTOGRAFIA No. 3
VISTA FRONTAL DE LA AERONAVE

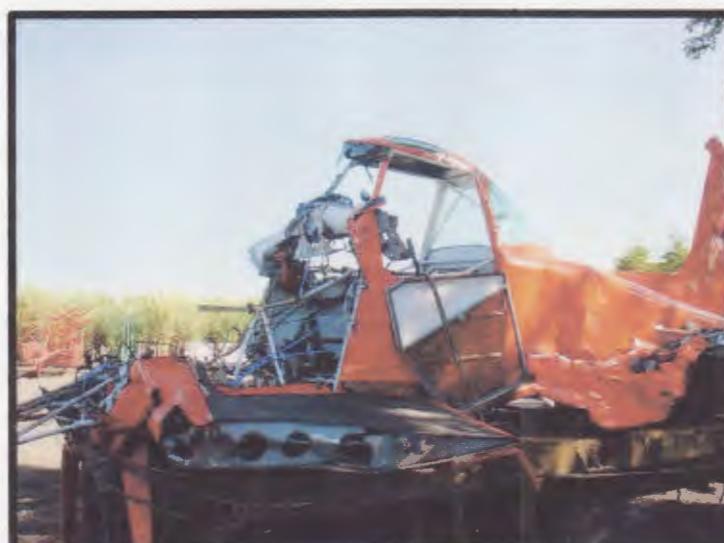
FOTOGRAFIA No. 4
VISTA LATERAL SOBRE LA PLATAFORMA DE TRASLADO

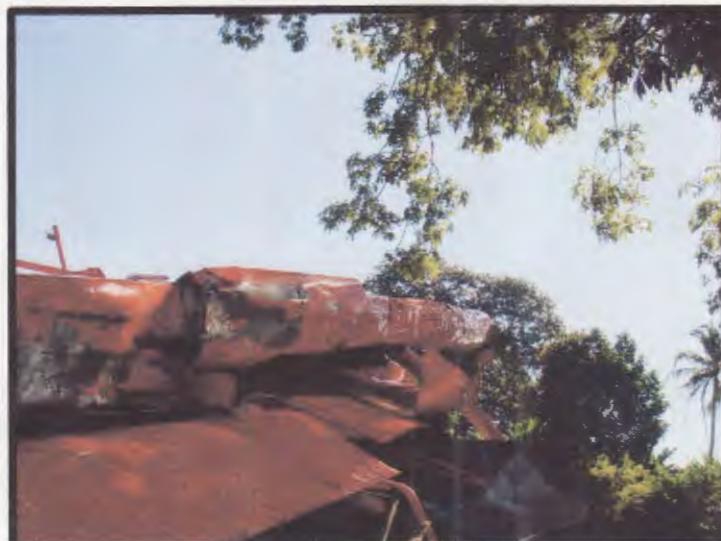
**FOTOGRAFIA No. 7
DAÑOS EN LOS PLANOS**

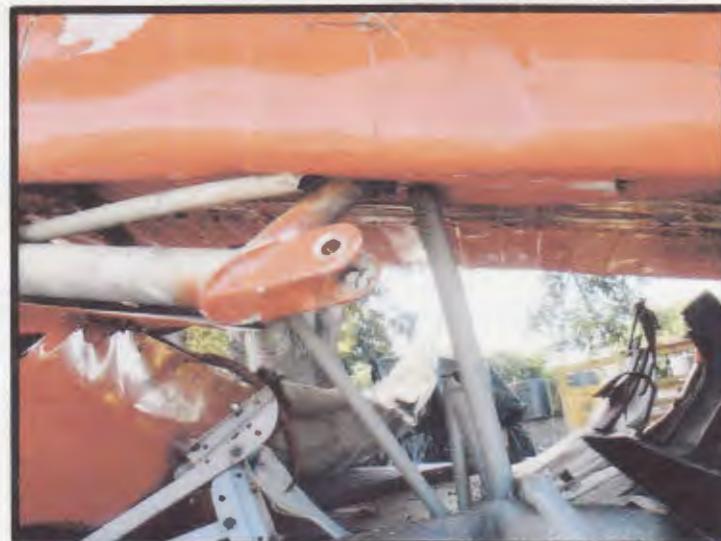
**FOTOGRAFIA No. 8
DAÑOS EN LA PARTE INFERIOR DE LA AERONAVE.**

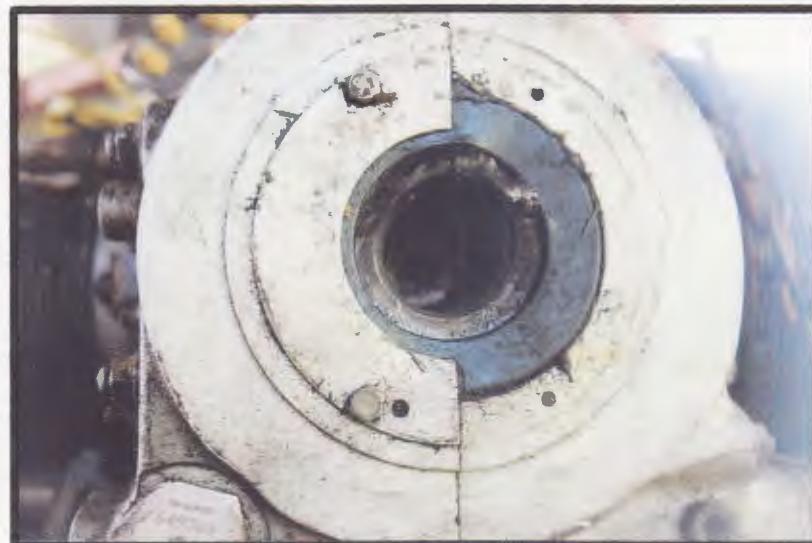
La posible causa fue la corrosión encontrada en la fractura, en la sección de la punta o frontal que soporta la Hélice en el Cigüeñal, al desarmar el motor se comprobó que el cigüeñal tenía marcado con las letras VAR, lo cual indica que el cigüeñal poseía un tratamiento especial de forjado al vacío, como reforzamiento esto de acuerdo al fabricante.

Según lo expresado por el dueño de la aeronave, cuando se adquirió no tenía instalada la hélice, por lo que se supone haber tenido algún golpe o impacto previo a la compra y no se informó o reportó, lo que dejó el Cigüeñal dañado en forma no visible, no se encontró ningún reporte o documento de una OMA responsable, que informara de daños ocultos o impacciones realizadas al motor.

FOTOGRAFIA No. 13
VISTA FRONTAL DEL MOTOR MUESTRA EL CIGÜEÑAL ROTO

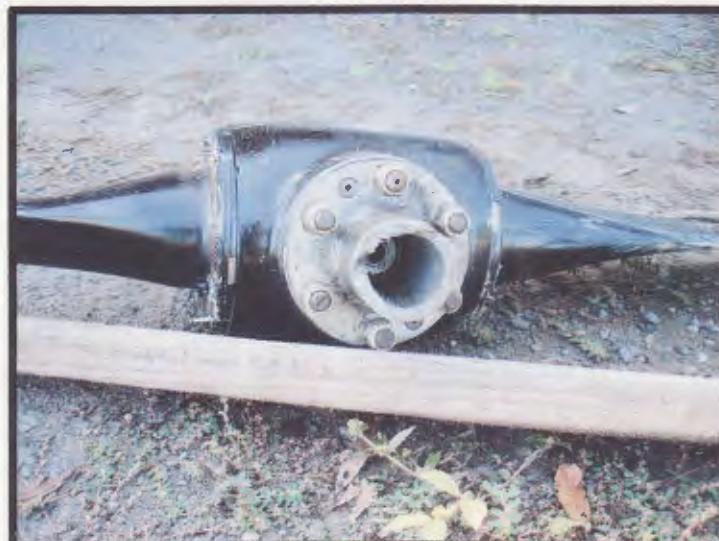
FOTOGRAFIA No. 14
VISTA DE LA HÉLICE CON SOPORTE EN EL CIGÜEÑAL ROTO

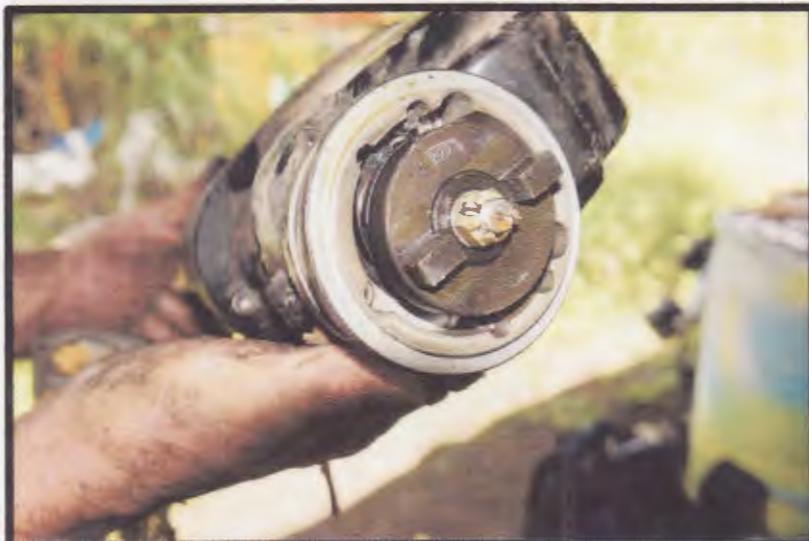
**FOTOGRAFIA No. 15
MAGNETO FUNCIONANDO NORMAL**

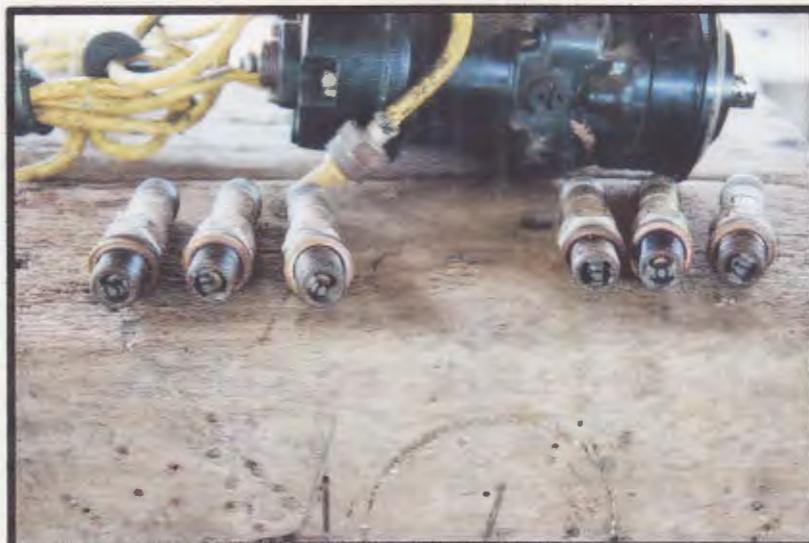
**FOTOGRAFIA No. 16
BUJIAS FUNCIONANDO NORMAL**

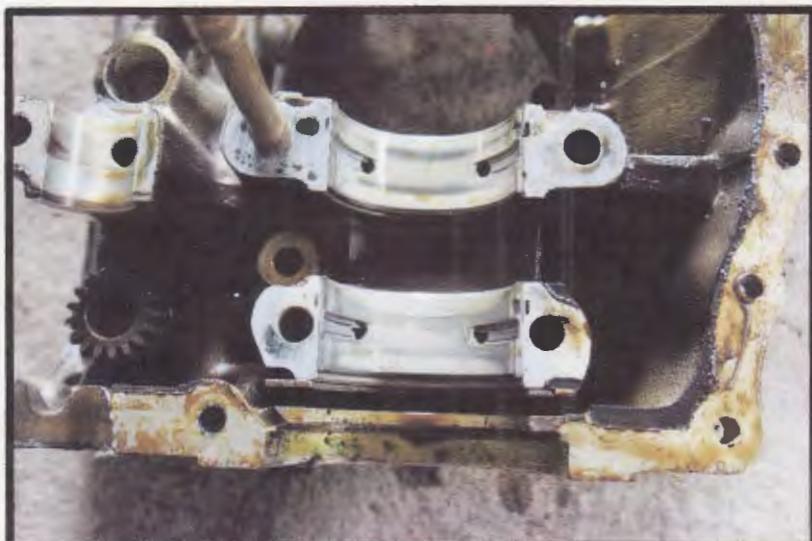
FOTOGRAFIA No. 17
COJINETES SOPORTE DE CIGUEÑAL NORMALES

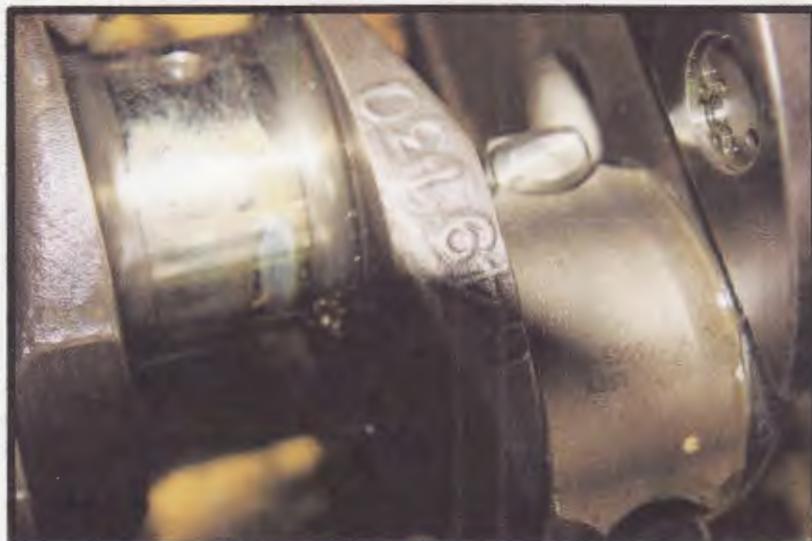
FOTOGRAFIA No. 18
SOPORTE DE CIGUEÑAL NORMAL

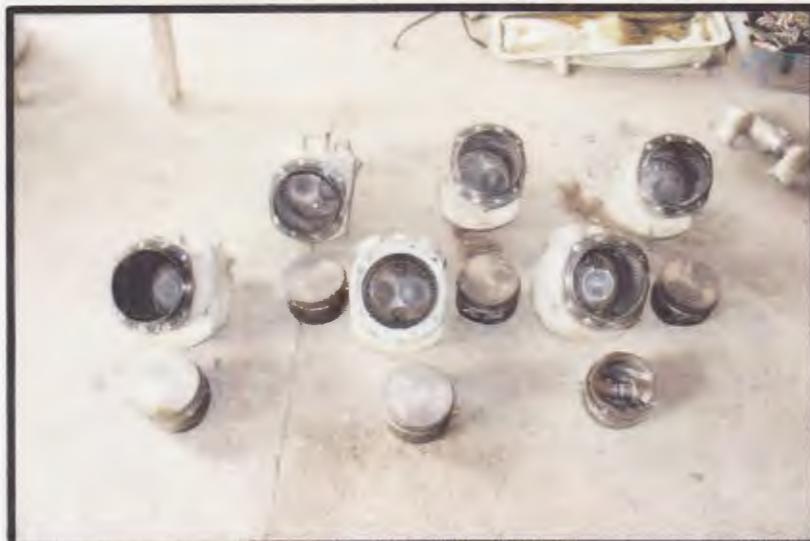
FOTOGRAFIA No. 20
MOTOR DE LA AERONAVE DESARMADO, CILINDROS Y PISTONES
SIN DAÑO INTERNO
