## Departamento de Seguridad de Vuelo e Investigación de Accidentes.

**A-05-2013.**

**HR-AWL.**

**DESAPARECIDA DESPUÉS DE PERMANECER EN EL AERÓDROMO DE RÍO DULCE,  
MUNICIPIO DE LIVIGNSTON, DEPARTAMENTO DE IZABAL, REPÚBLICA DE GUATEMALA.**

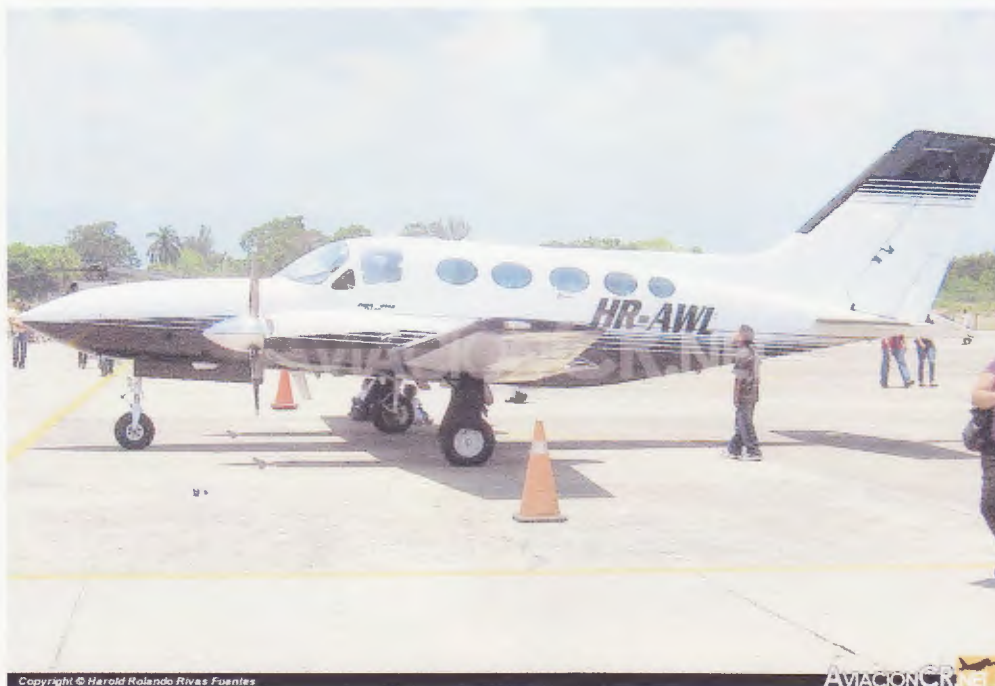
**Única fotografía obtenida de la aeronave.**
