Unidad de Investigación de Accidentes e Incidentes Aéreos.

A-04-2013.

Informe Final.

TG-BED.

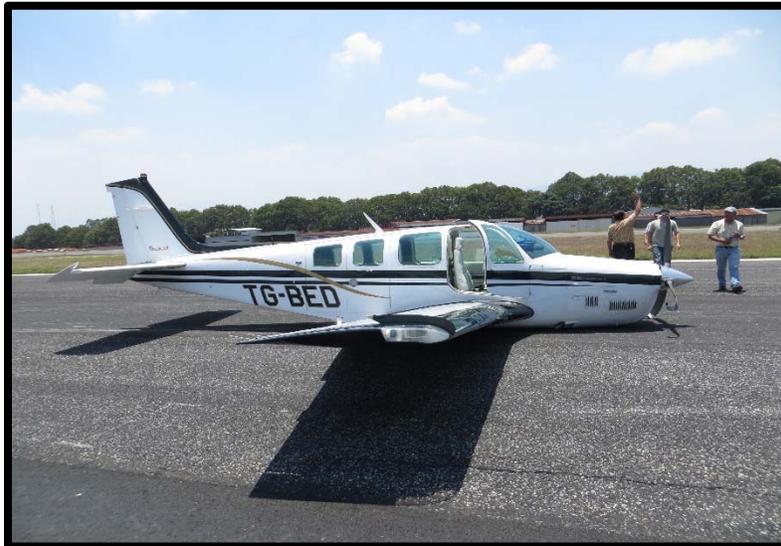
Fotografía No. 1

Vista lateral derecha de la aeronave.

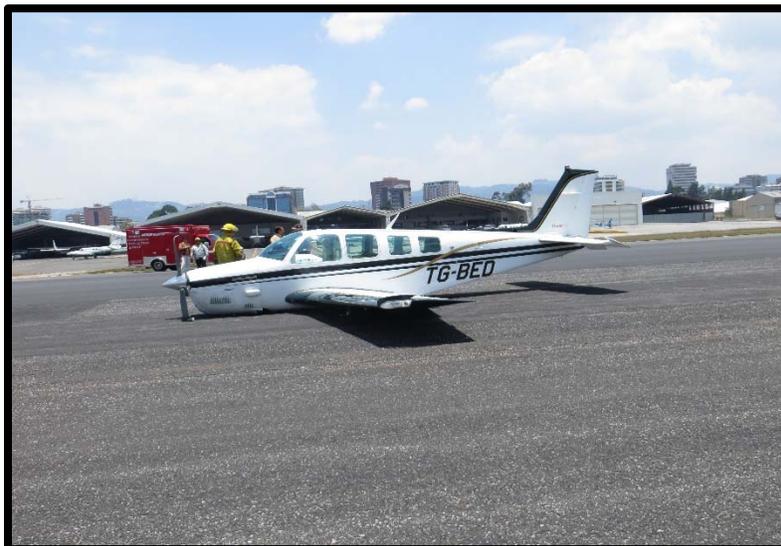
Fotografía No. 2

Vista lateral izquierda de la aeronave.

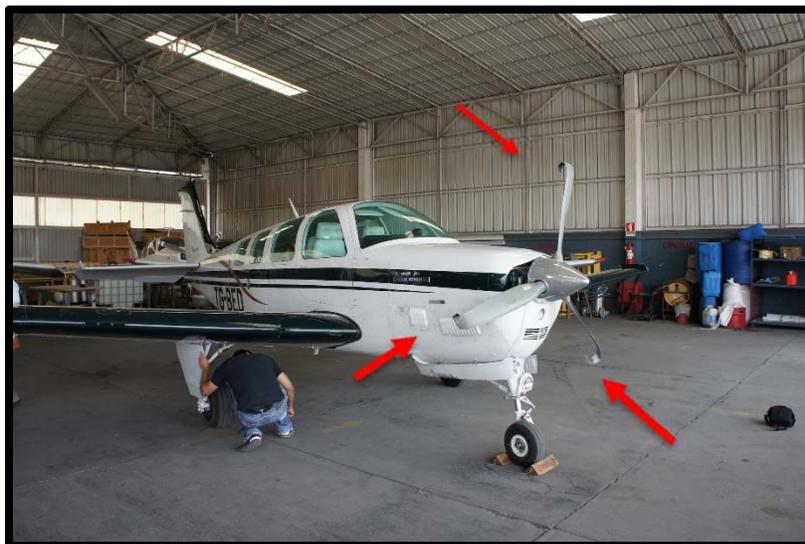
Fotografía No. 6

Sobre sus ruedas, nótese las puntas de las aspás dobladas.

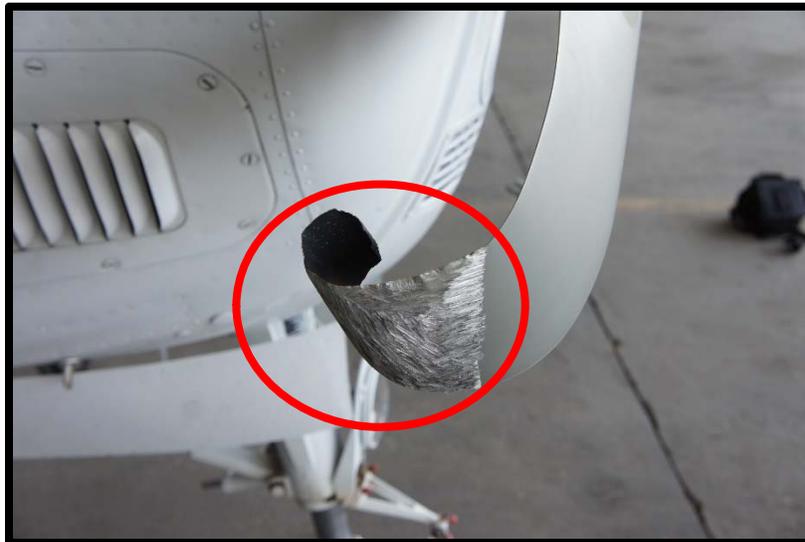
Fotografía No. 7
Hélice con el aspa dañada.

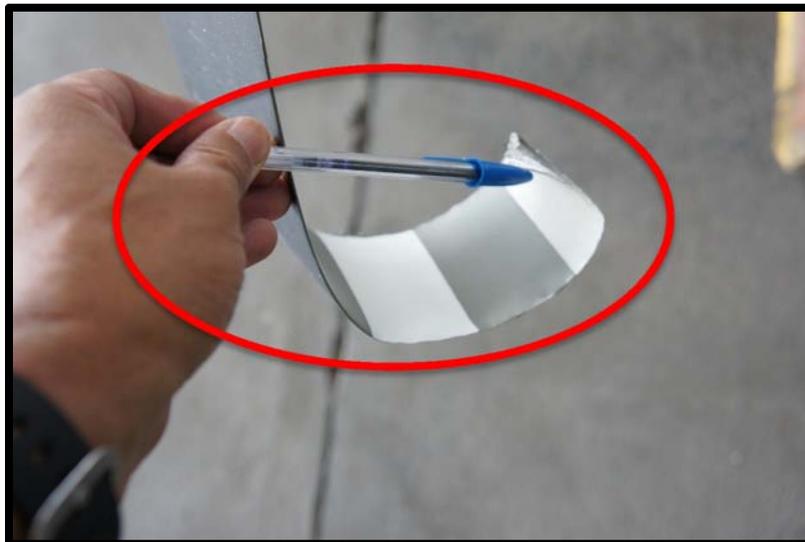
Fotografía No. 8
Vista de perfil del aspa doblada.

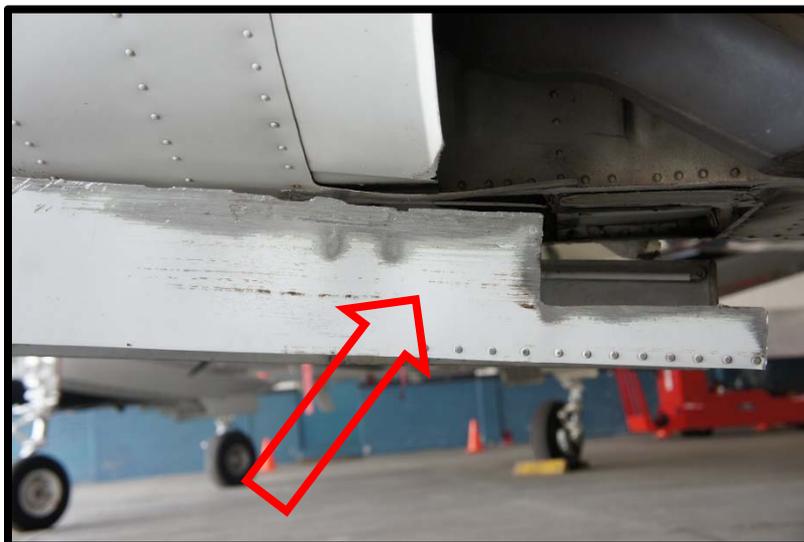
Fotografía No. 9
Compuerta del tren de nariz con daños.

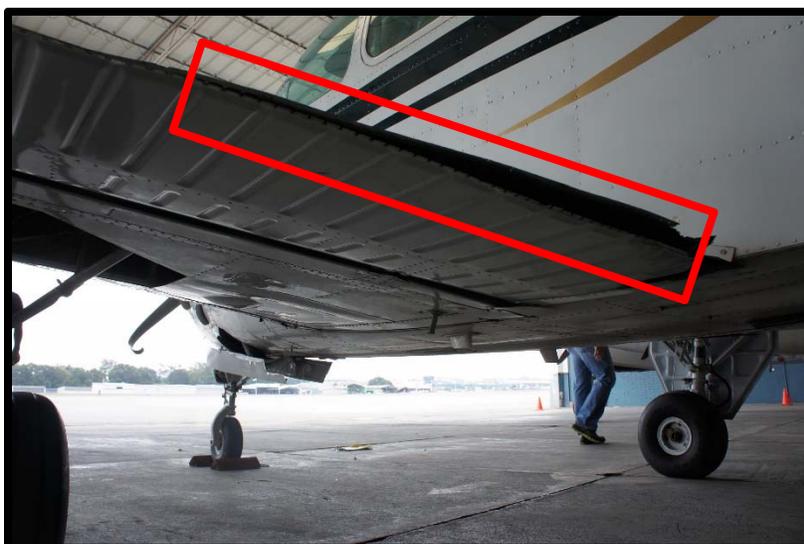
Fotografía No. 10
Daños en el flap del plano izquierdo.

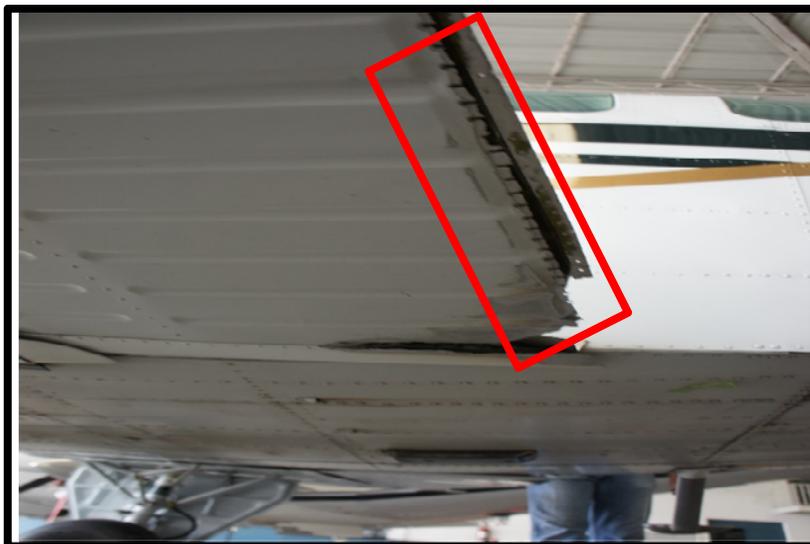
Fotografía No. 11
Daños en el flap izquierdo.

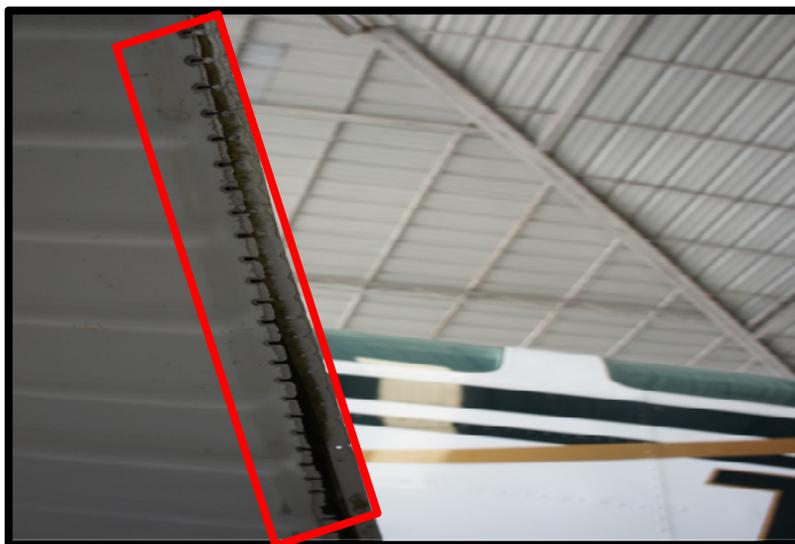
Fotografía No. 12
Vista de los daños en el flap izquierdo.

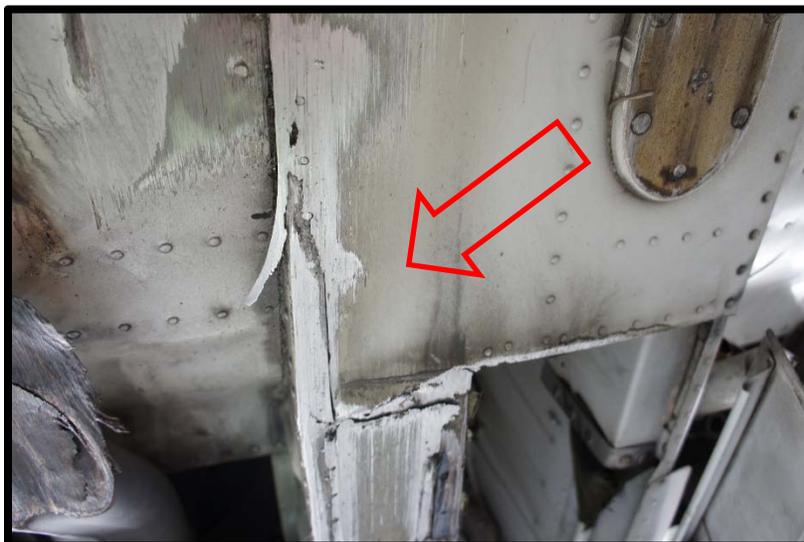
Fotografía No. 13

Vista del fuselaje dañado atrás en la bahía de la rueda de nariz.

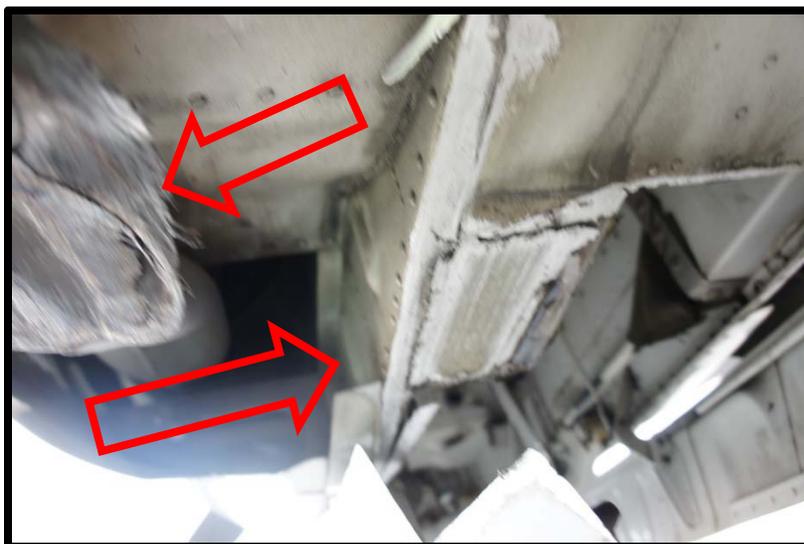
Fotografía No. 14

Vista de los daños en soporte inferior de la rueda de Nariz.

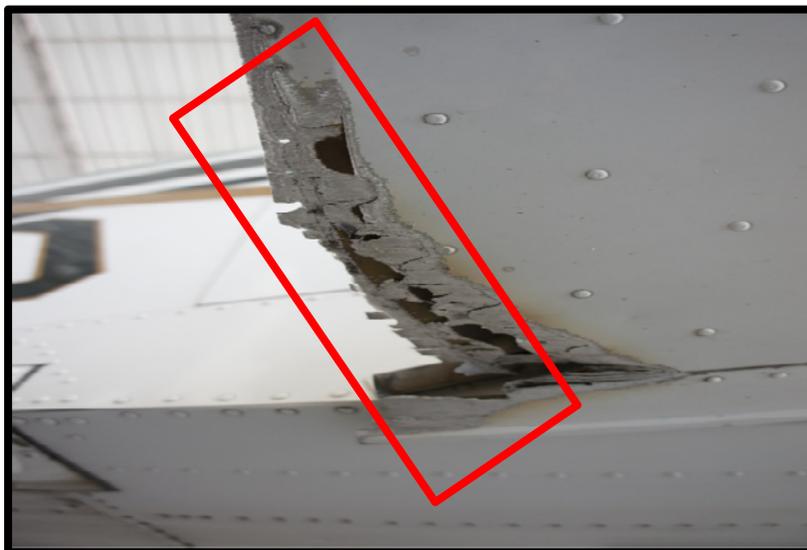
Fotografía No. 15
Vista de daños en flap derecho.
