SVIA-A-08-2013.

Informe Final.

TG-CAL

**ACCIDENTE EN: ALDEA XATINAP PRIMERO,
MUNICIPIO DE SANTA CRUZ DEL QUICHÉ, GUATEMALA**

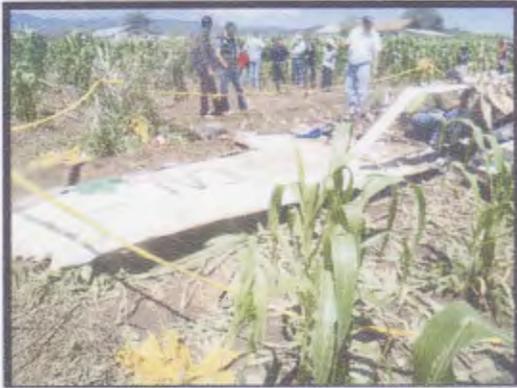
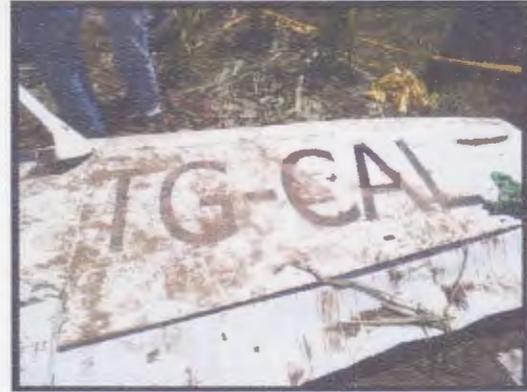
La aeronave despegó de la pista del Quiché, alrededor de las 14:00 horas, con 3 pasajeros y el piloto (4 personas abordo), con el equipaje de los pasajeros y combustible en un depósito de 5 galones, según versión de observadores, después del despegue la aeronave viró a la derecha con dirección a Quetzaltenango, pero a una distancia de tres kilómetros y unos doscientos pies de altura sobre el terreno, perdió el control y se precipitó a tierra.

Tomando declaración de las personas que presenciaron el siniestro, nos indicaban que la escuchaban como que disminuía la potencia del motor y luego se escuchaba que lo aceleraban nuevamente, de pronto presenciaron como viraba bruscamente y la vieron caer invertida.

Matrícula que identifica la aeronave

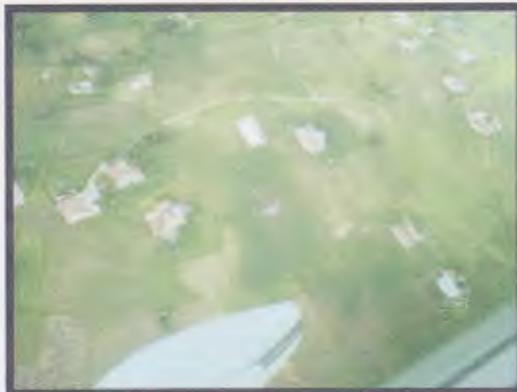
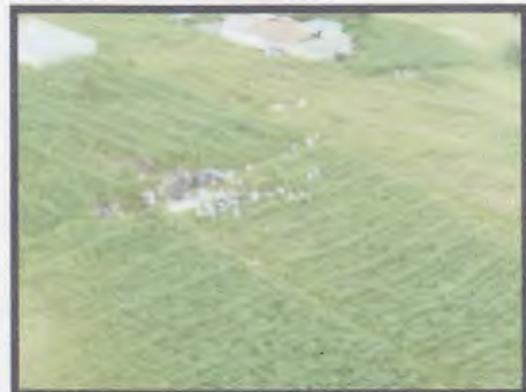
Aldea Xatinap Primero, Municipio de Santa Cruz, El Quiché, en un área de cultivo de milpa.

Vista área del lugar del accidente

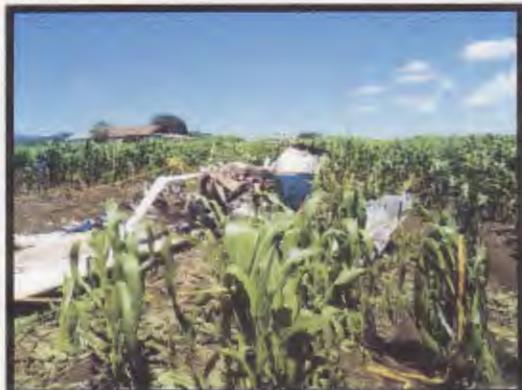
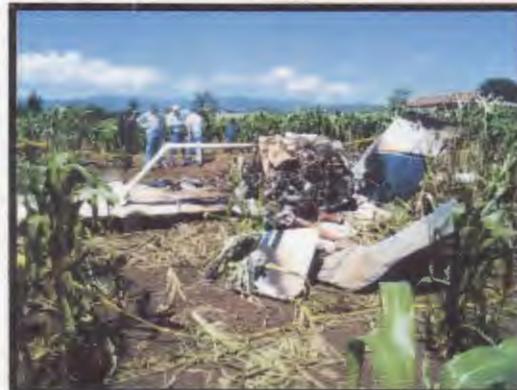
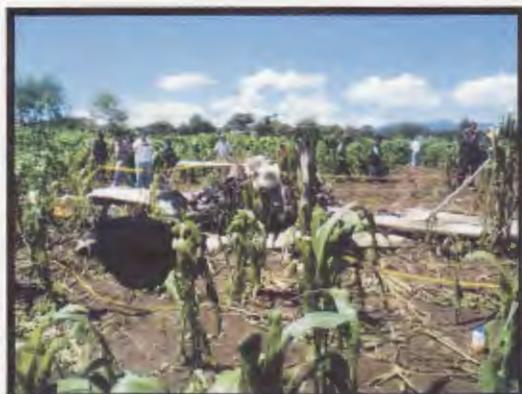
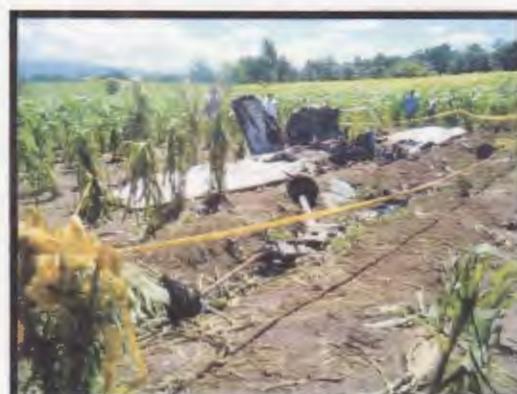
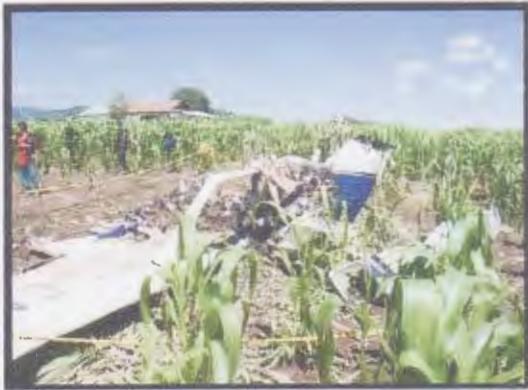
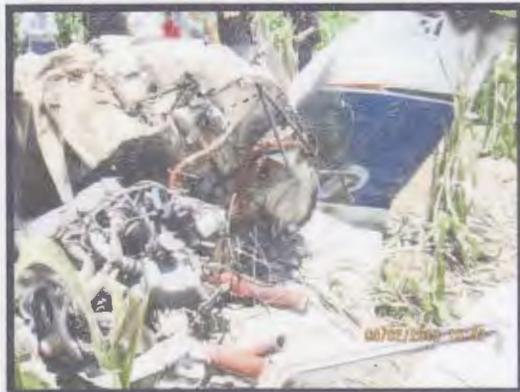
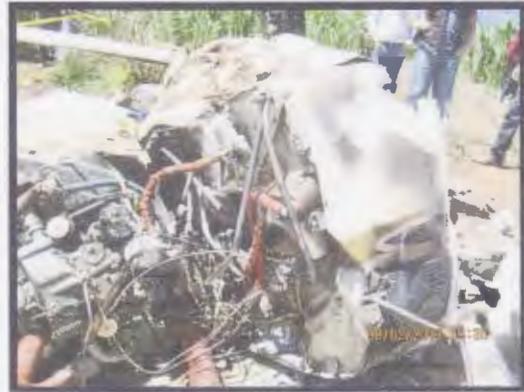
La aeronave quedó completamente destruida por efectos del impacto y la acción del fuego.

Daños a la aeronave

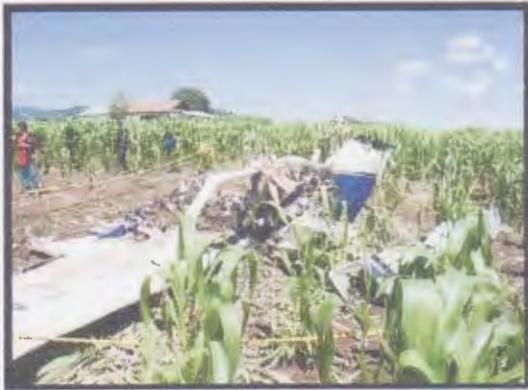
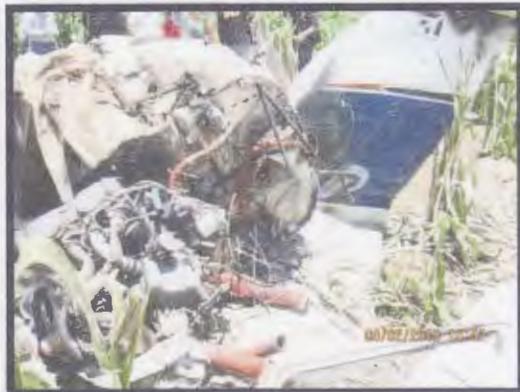
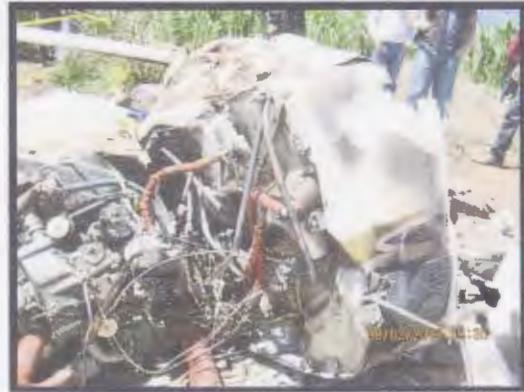
Daños a la aeronave

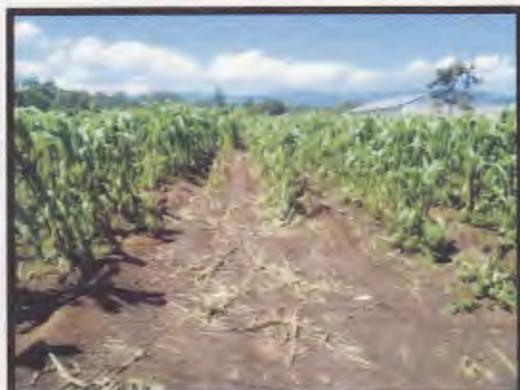
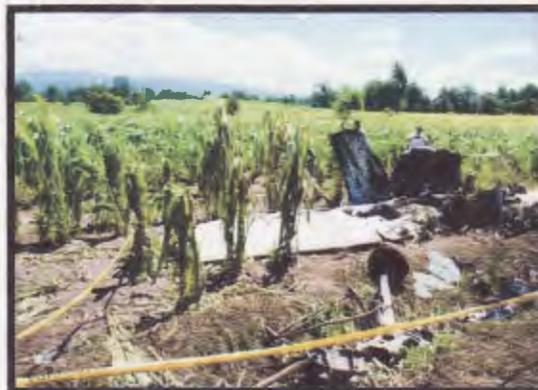
En la caída, la aeronave cortó unos cables de señal de Internet y dañó un área de 4 metros de ancho por 20 metros de largo de la milpa sembrada en el lugar, dejando parte de la plantación quemada.

Daños a plantación de milpa

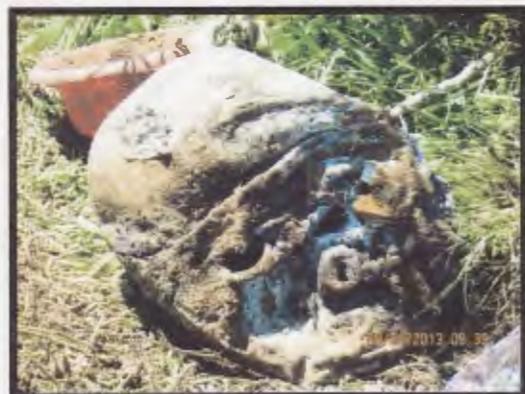
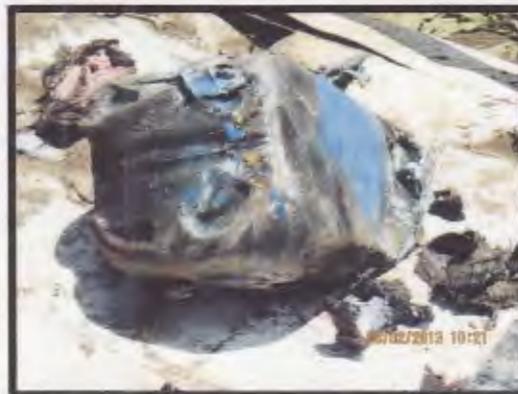
Esta aeronave utiliza gasolina 100/130 Octanos, tiene 2 tanques ubicados en las alas de 21 Galones c/u.

Recipientes de combustible llevados en cabina

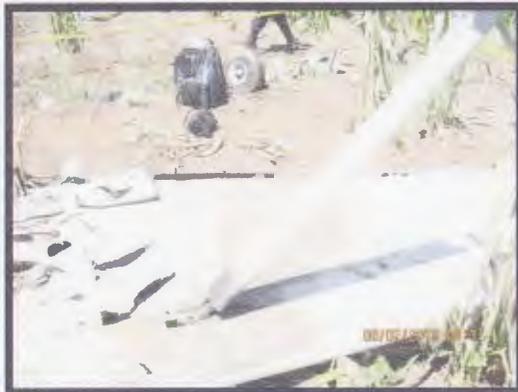
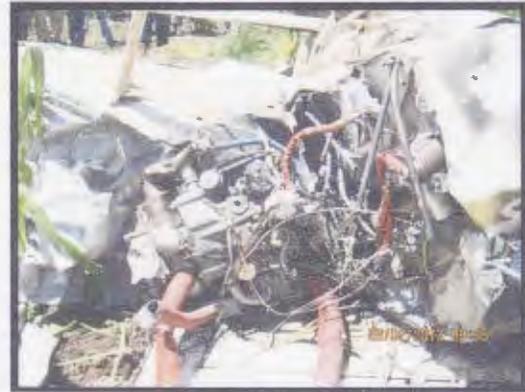
La aeronave quedó completamente destruida y calcinada por el fuego, aparenta un sólo impacto de frente y en forma invertida contra el terreno, no se encontró parte del fuselaje por ser consumido por el fuego, las alas se encontraban invertidas.

Alas invertidas

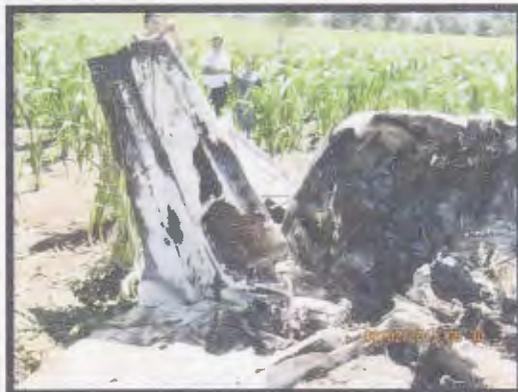
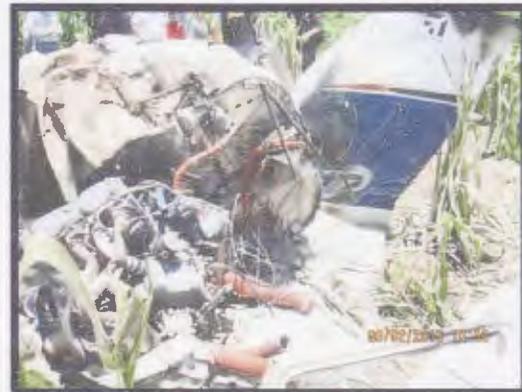
Al producirse el incendio provocado por el combustible a bordo, la aeronave quedó consumida por el fuego.

Aeronave consumida por el fuego

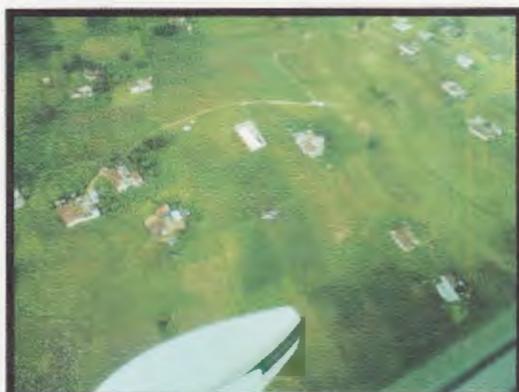
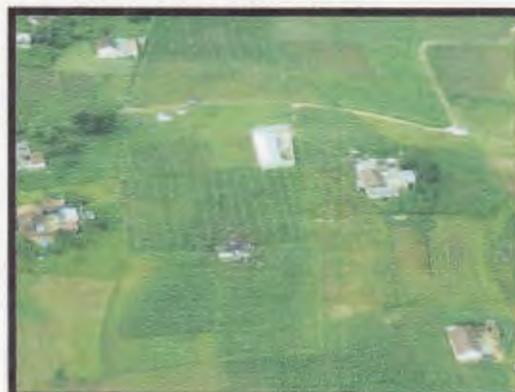
Área adecuada para un aterrizaje de emergencia

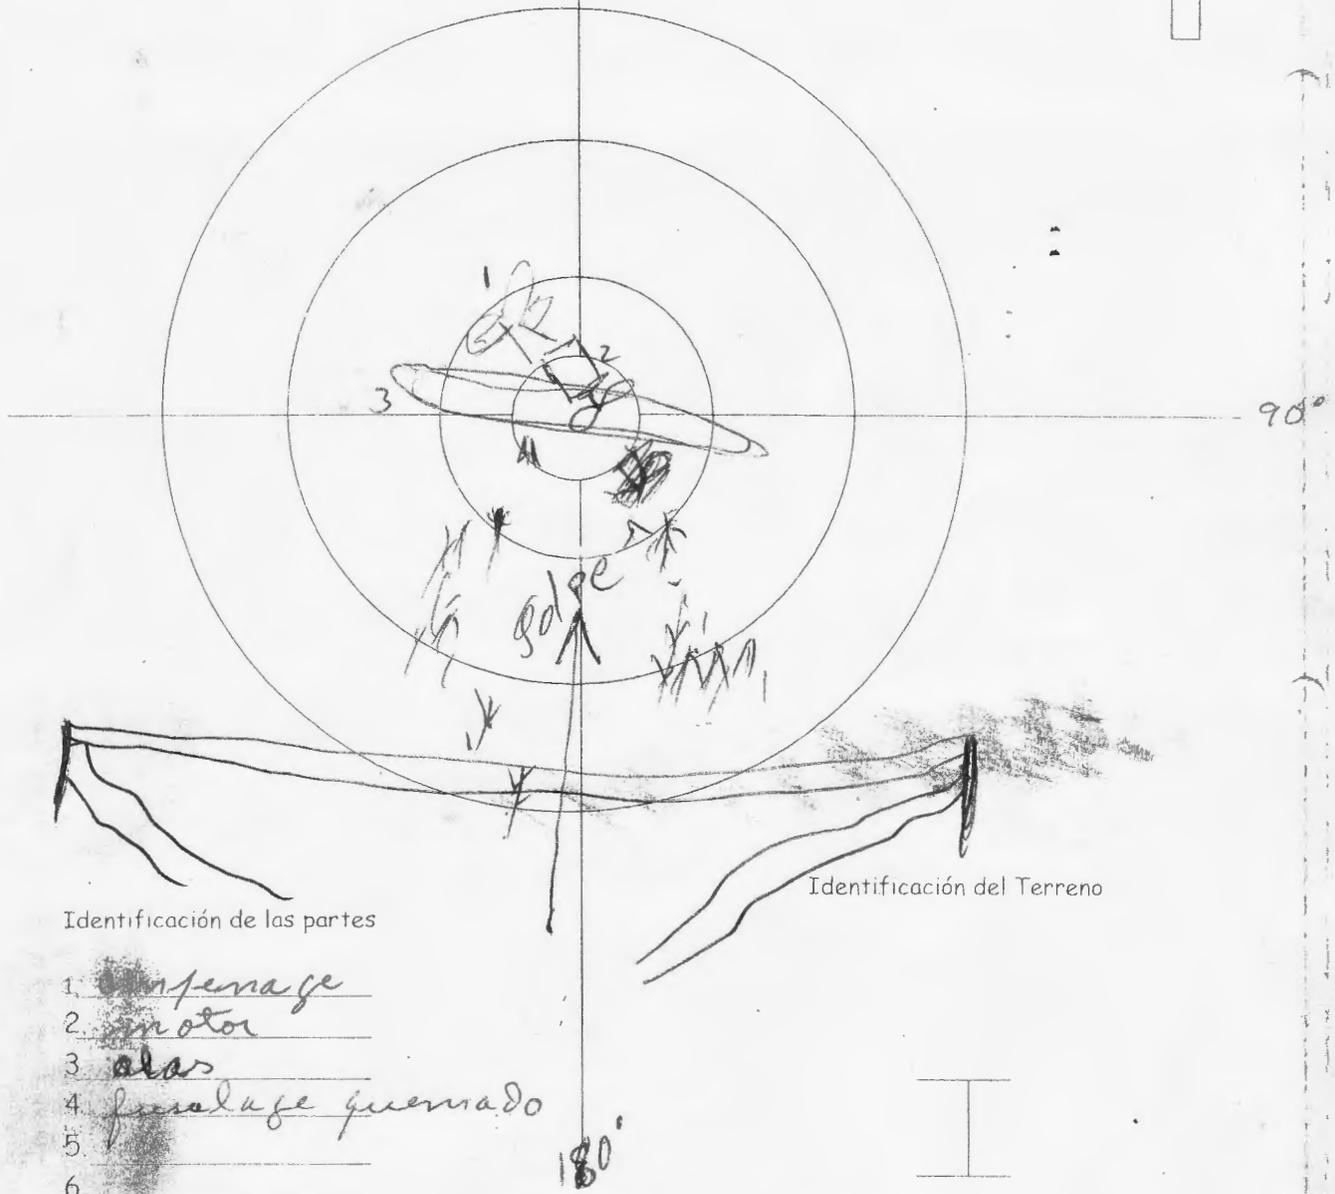
Identificación de las partes

1. empennage
2. motor
3. alas
4. fuselaje quemado
5. _____
6. _____
