## Unidad de Investigación de Accidentes e Incidentes Aéreos

**A-01-2013.**

**Informe Final.**

**CESSNA 172M  
08 DE ENERO DE 2013  
AEROPUERTO INTERNACIONAL "LA AURORA", GUATEMALA.**

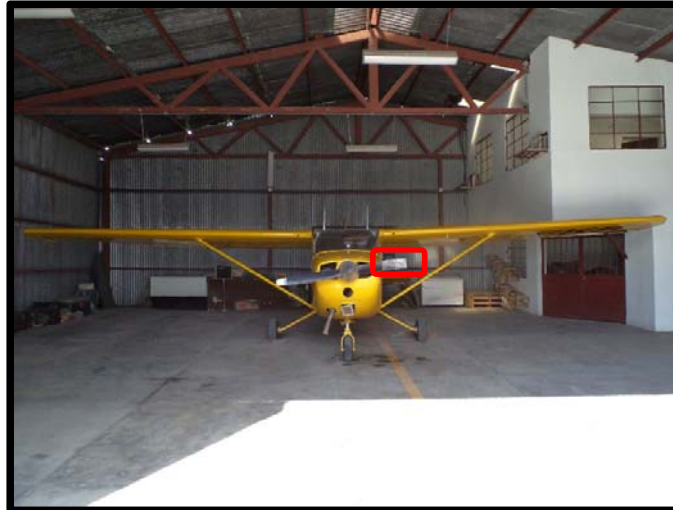
Fotografía No. 1  
Vista frontal de la aeronave.

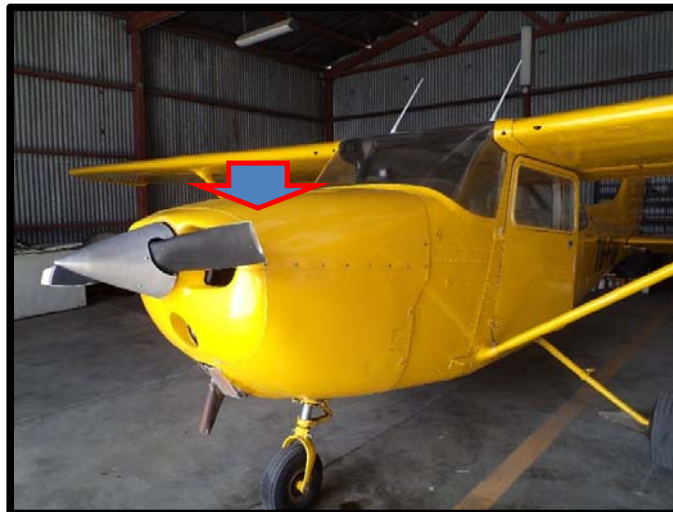
Fotografía No. 2  
Vista lateral izquierda, nótese el aspa fracturada.

Durante el desarrollo del vuelo, la hélice de la aeronave sufre una falla catastrófica a nivel metalúrgico, la cual consistió en el desprendimiento por fractura de aproximadamente 30.0 centímetros de una de las aspas, lo que provocó el desbalance y la consecuente vibración de forma constante y masiva para dañar partes del motor y del fuselaje, antes de su aterrizaje además de provocar daños ocultos que requieren ser revisados por una organización de mantenimiento aprobada.

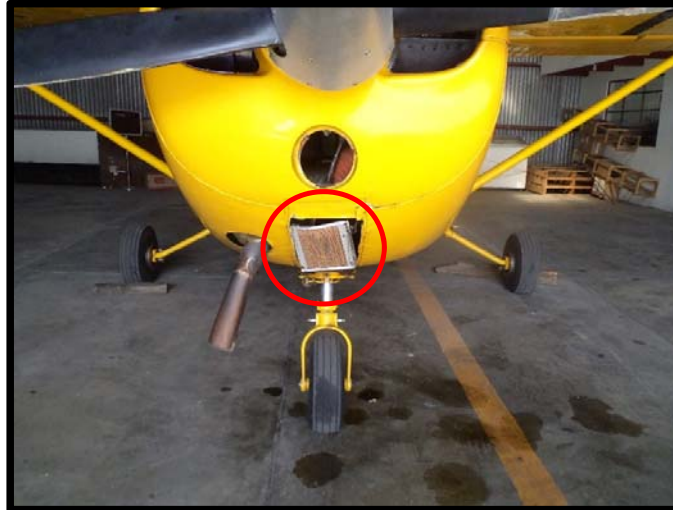
Fotografía No. 3  
Filtro de la toma de aire fuera de su lugar.

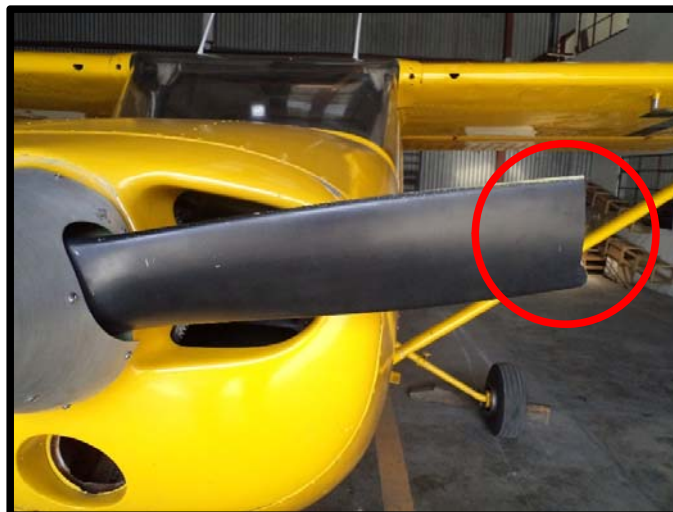
Fotografía No. 4  
Hélice con punta del aspa fracturada.

A la hélice de la aeronave se le efectuó malas prácticas de mantenimiento, por medio de una revisión de mantenimiento en enero del 2012, reportándola con 00.0 D/O, el aspa se fracturó ocasionando severos daños a la aeronave por vibración muy fuerte, esto puede ser provocado por un golpe no reportado o fatiga del material debido a su falta de historial de mantenimiento que demuestre su tiempo de vida en uso.

Mantener una vigilancia por parte de los responsables del mantenimiento de las aeronaves, en especial de los componentes mayores y de las hélices en caso de algún golpe o daño no reportado.

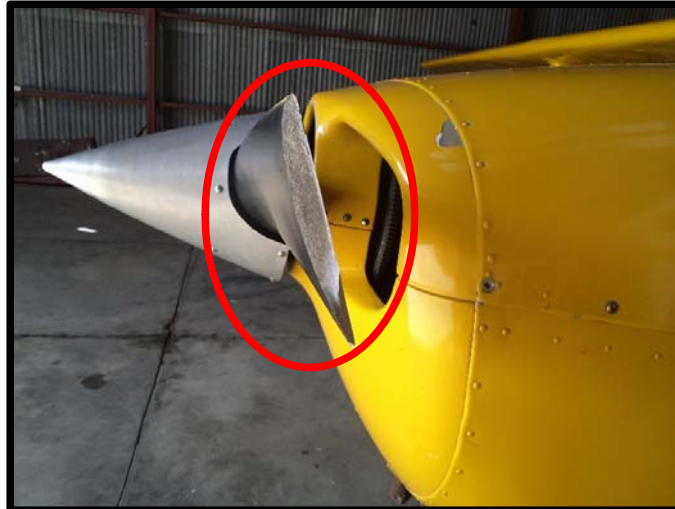
Fotografía No. 5  
Vista de perfil del asa fracturada.

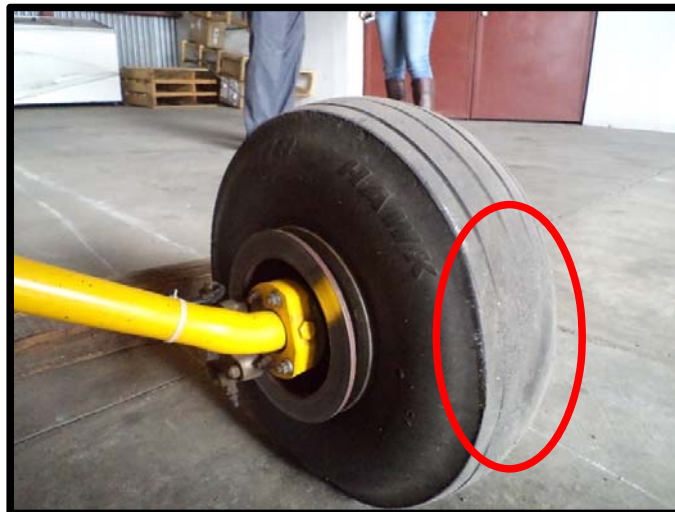
Fotografía No. 6  
Desgaste inusual encontrado en el rodamiento de la llanta durante la inspección.

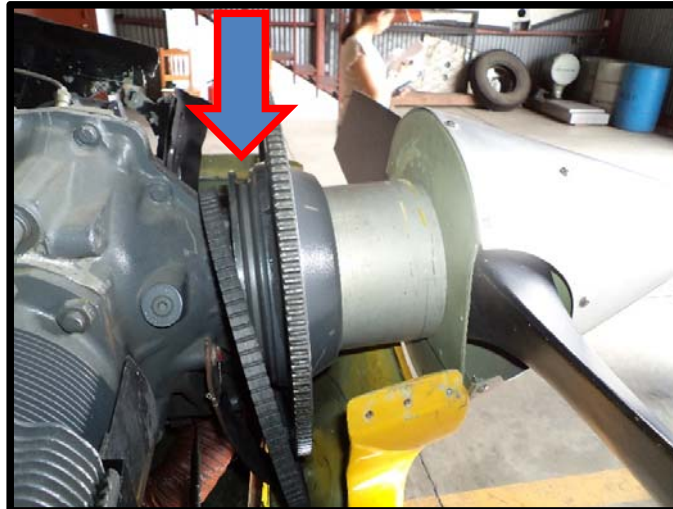
Fotografía No. 7  
La faja que actúa el alternador, fuera de su lugar.

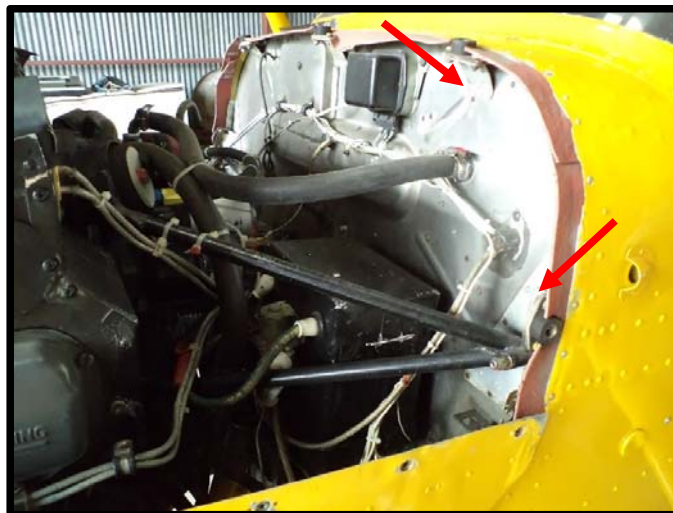
Fotografía No. 8  
Daños en la pared de fuego.

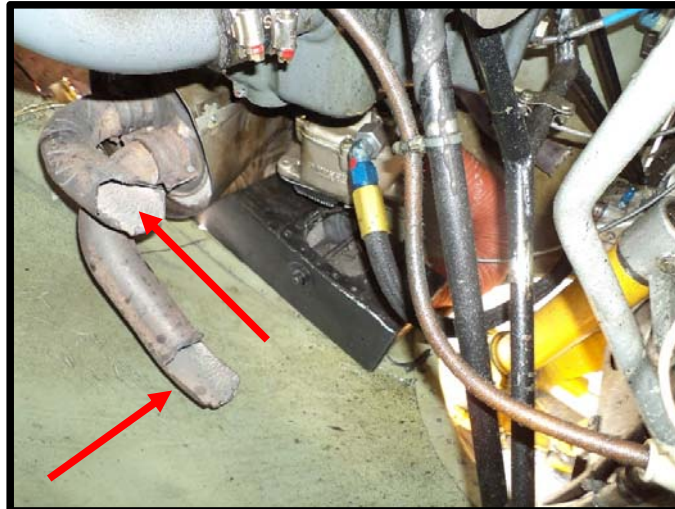
Fotografía No. 9  
Vista de los daños en el sistema de escape del motor.

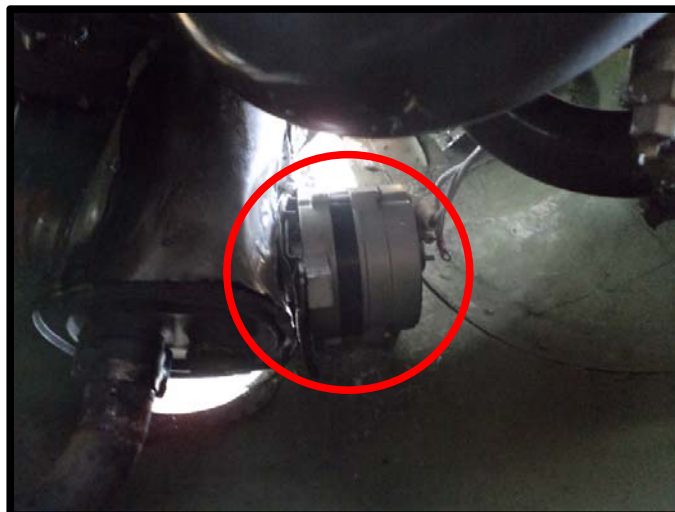
Fotografía No. 10  
Vista del alternador de corriente, caído por la vibración.

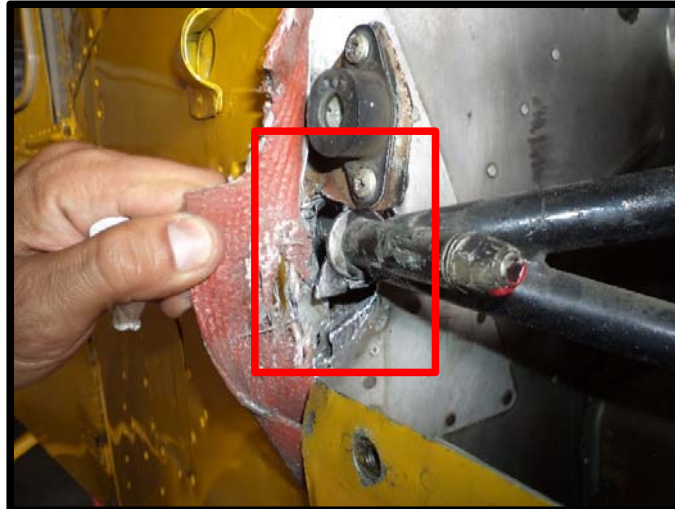
La aeronave presenta daños en la punta de una de las aspas de la hélice, al remover los cobertores del motor se aprecian daños en los accesorios del motor y en la estructura adyacente a la pared de fuego provocado por la fuerte vibración al fracturarse el aspa.

La aeronave y sus componentes tuvieron daños de consideración, principalmente la sección donde el motor se une con la estructura de la aeronave, siendo este la bancada del motor y la pared de fuego de la aeronave, teniendo daños estructurales en dicha aérea.

Fotografía No. 11  
Vista de los daños en soporte superior del motor.

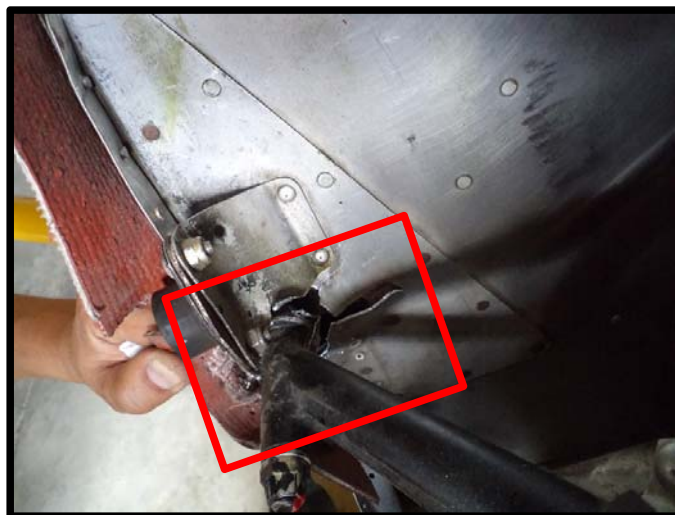
Fotografía No. 12  
Vista de daños en pared de fuego, soporte del motor inferior.
