Reporte No.:	A-07-2013.
Título:	Informe Final.
Matrícula:	TG-GOM.

AERONAVE CESSNA T206H
23 de julio 2013.
Ingenio La Unión, Finca Belén, Municipio de Santa Lucia Cotzumalguapa,
departamento de Escuintla, Guatemala.

**INFORME FINAL DEL ACCIDENTE
CESSNA T 206H
MATRICULA TG-GOM**

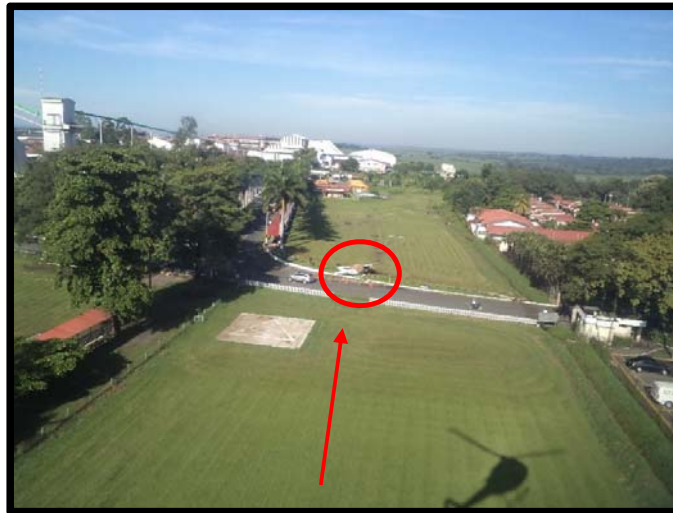
Fotografía No. 1
Vista aérea del lugar y recorrido.

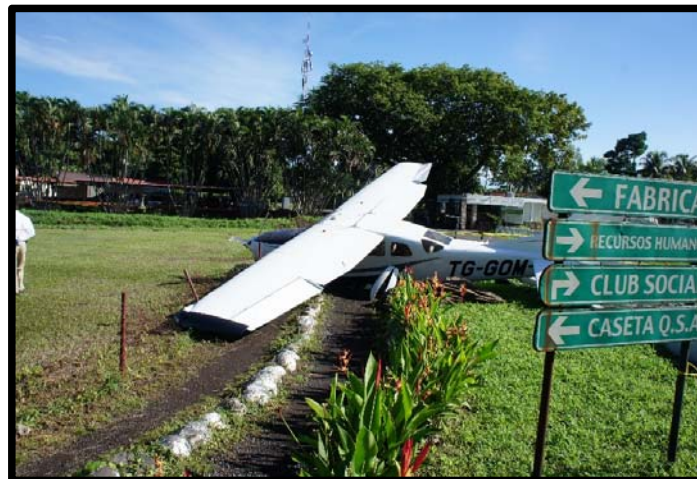
Fotografía No. 2
Posición en la que quedó la aeronave sobre el arriate.

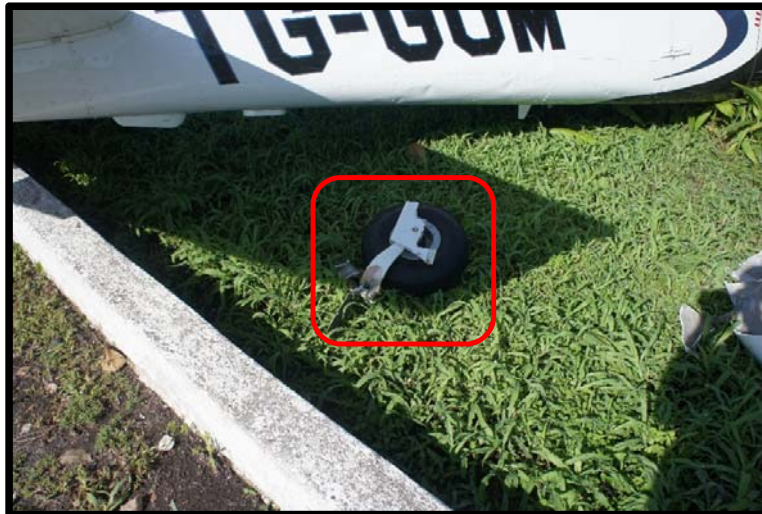
Fotografía No. 3
Rueda delantera desprendida.

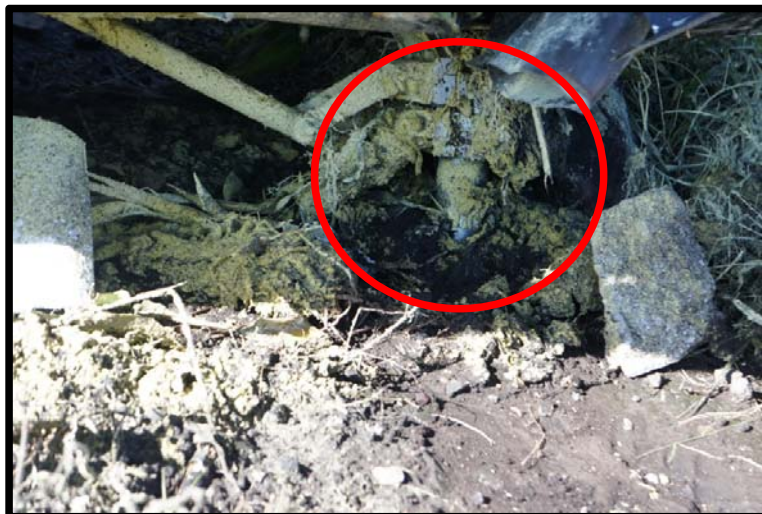
La aeronave se le fracturó el tren principal y de nariz al caer en una zanja de concreto al final de la pista, la hélice impactó seguidamente con la superficie del suelo,

Fotografía No. 4
Daños parte frontal del tren de aterrizaje hundido.

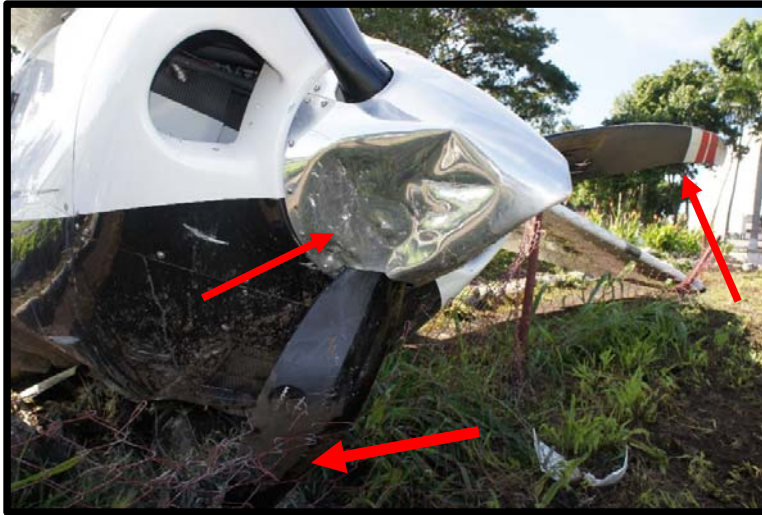
Fotografía No. 5
Daños en el yugo de las aspas de hélice.

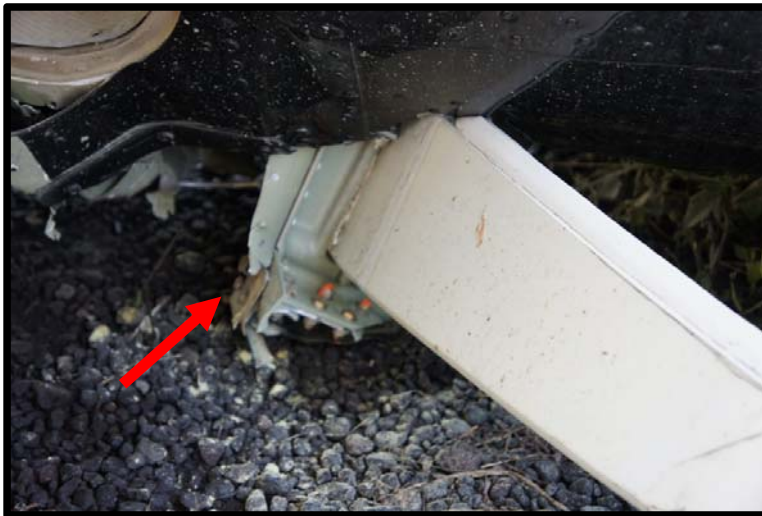
Fotografía No. 6
Soporte del tren principal izquierdo quebrado.

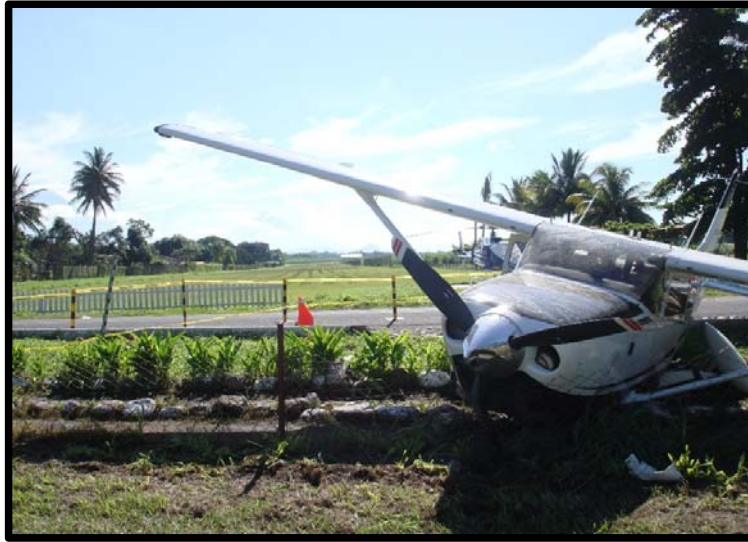
Fotografía No. 7
Daños en el tren principal y de nariz.

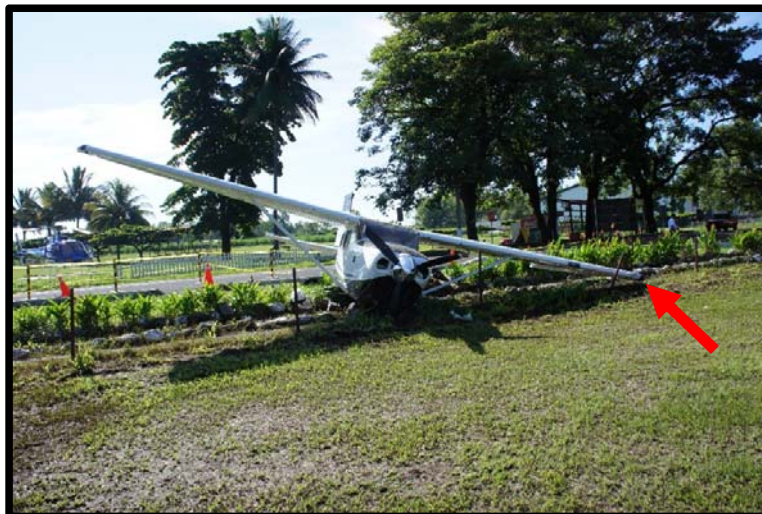
Fotografía No. 8
Punta de ala con impacto a tierra.

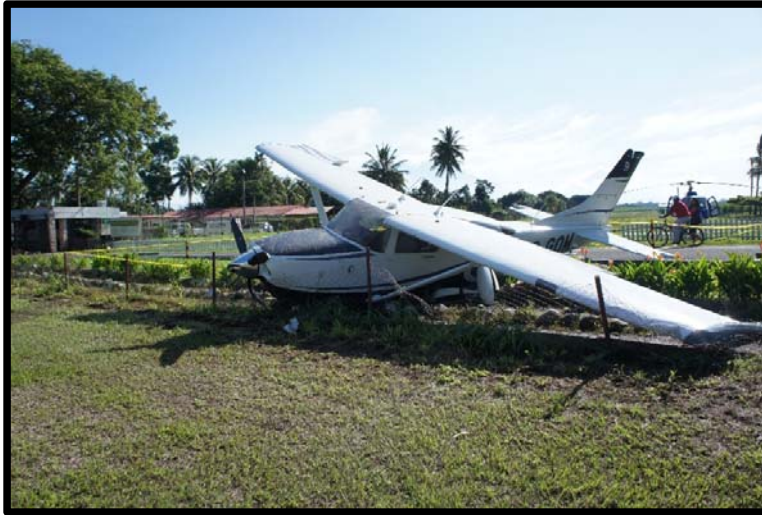
Fotografía No. 9
Vista lateral izquierda.

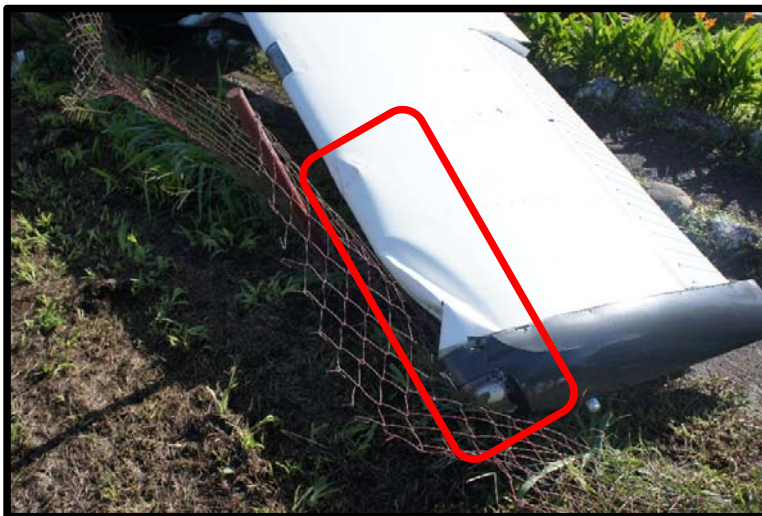
Fotografía No. 10
Vista de la punta de ala izquierda golpeada.

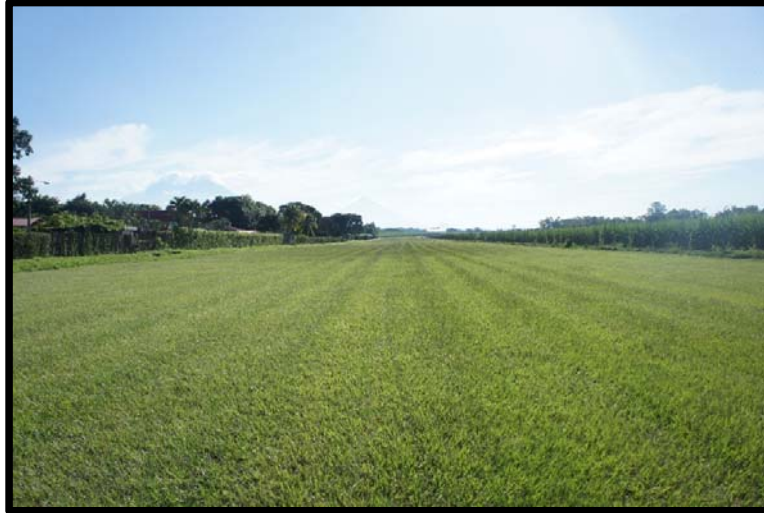
Fotografía No. 11
Vista panorámica de la pista anegada.

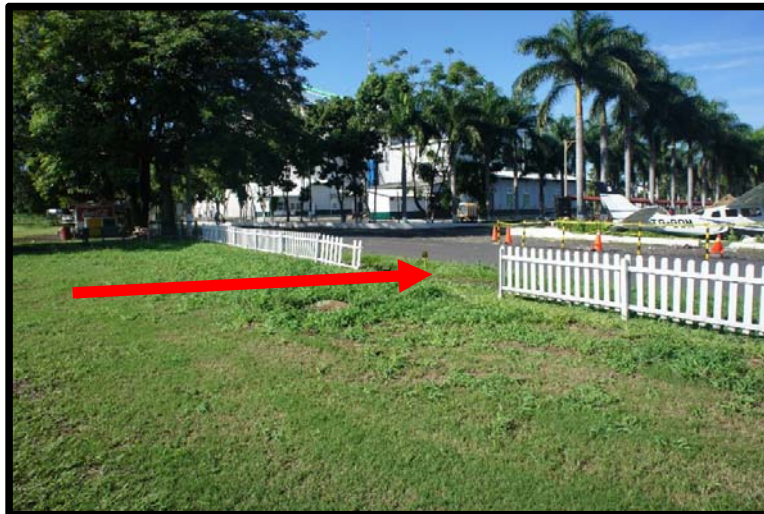
Fotografía No. 12
Vista de la cerca, calle y zanja que atravesó la aeronave.
