**Departamento de Seguridad de Vuelo e
Investigación de Accidentes**

Reporte No.:	SVIA-A-03-2013.
Título:	INFORME FINAL.
Matricula:	TG-LAG
ACCIDENTE HELICÓPTERO ROBINSON R44 Fecha 26 Abril 2013 CASERÍO SAN JOSÉ CALDERAS, MUNICIPIO SAN ANDRES ITZAPA, DEPARTAMENTO DE CHIMALTENANGO, GUATEMALA.

**INFORME FINAL DEL ACCIDENTE
DEL HELICÓPTERO ROBINSON R44
MATRÍCULA TG-LAG**

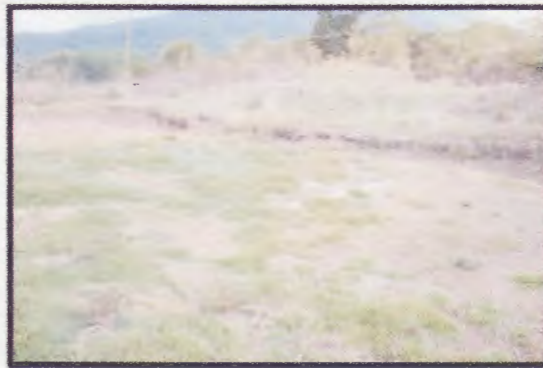
Fotografía No. 2

Área determinada como helipuerto en la Finca

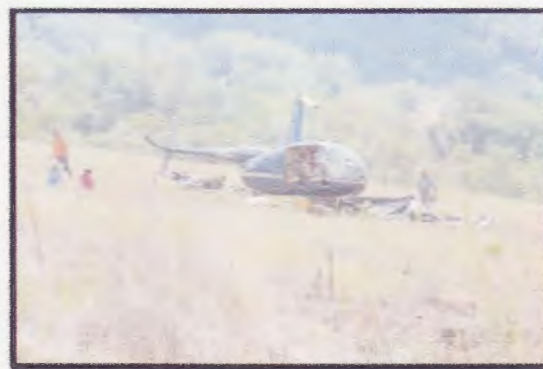
Fotografía No. 4

Perspectiva de 5° de inclinación

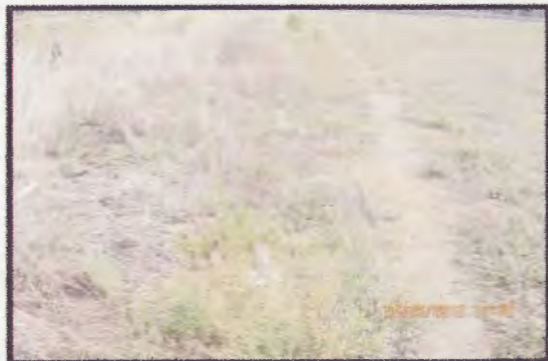
En la Finca San José Calderas, Municipio de San Andrés Itzapa, Departamento de Chimaltenango, durante la maniobra de aterrizaje, encontrándose con vientos arrachados pierde control, precipitándose a tierra sobre el lado derecho del helicóptero, provocando la destrucción total, es una finca de plantación de flores, en una superficie sin árboles y de unos 5° de inclinación, con bases para la edificación de invernadero.

Fotografía No. 5
Soportes de los parales del invernadero
En construcción

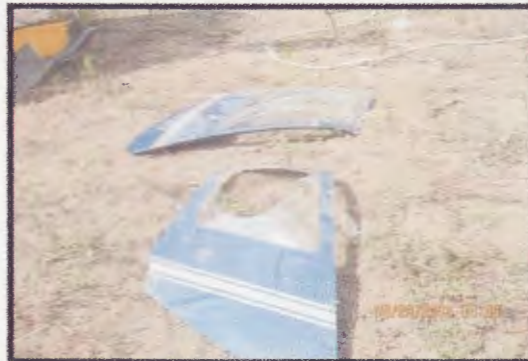
Debido al impacto y dirección del helicóptero, el fuselaje se destruyó de forma significativa, rompiéndose completamente el rotor principal y dobladura del botalón de cola

Fotografía No. 6
Daños a las puertas de cabina

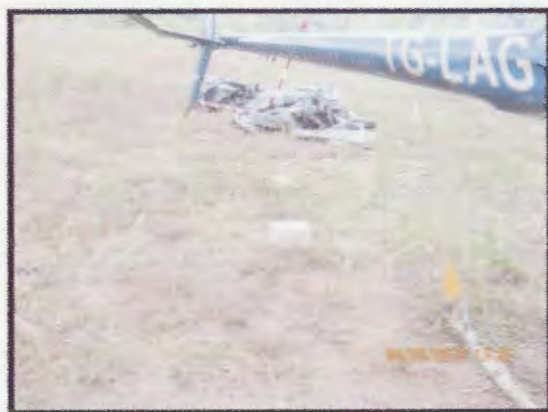
Fotografía No. 7
Botalón indicando matrícula

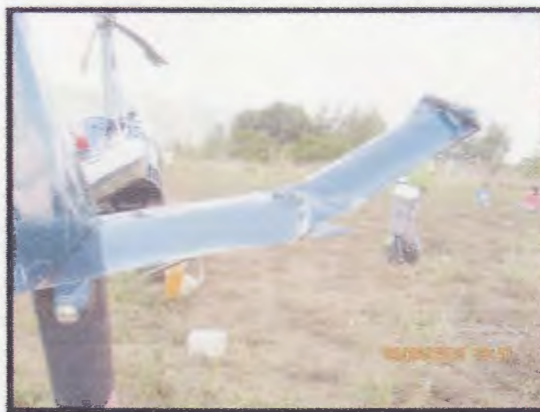
Fotografía No. 8
Daños en el estabilizador horizontal

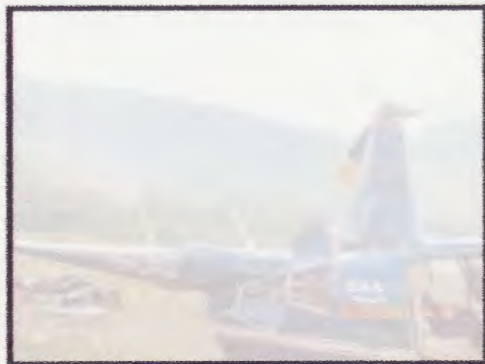
Fotografía No. 9
Vista de daños del rotor principal

Las palas del rotor principal manifestaban daños substanciales a lo largo de la cuerda y daños de torsión en el mástil, indicativos de que el motor se encontraba emitiendo potencia en el momento del impacto.

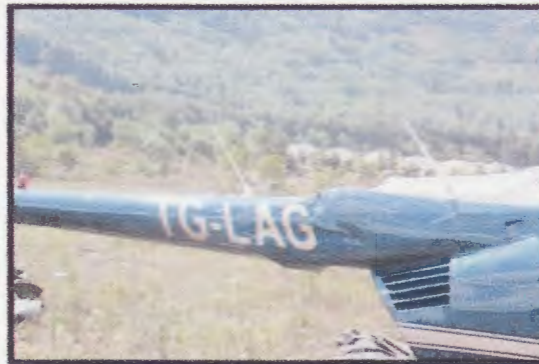
Fotografía No. 10
Daños sufridos lado izquierdo

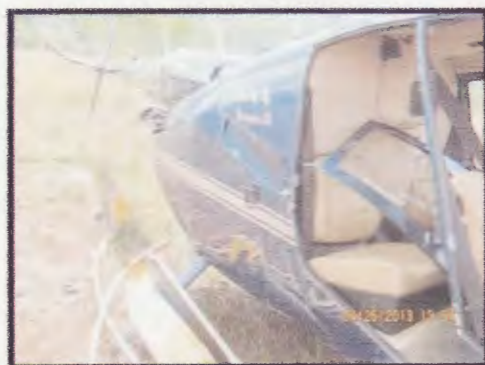
Fotografía No. 11
Daños a la cabina, lado derecho

El fuselaje muestra la caída sobre el lado derecho del helicóptero, lo que ocasionó la ruptura del rotor principal y paro por impacto a los componentes dinámicos y daño por paro repentino al motor.

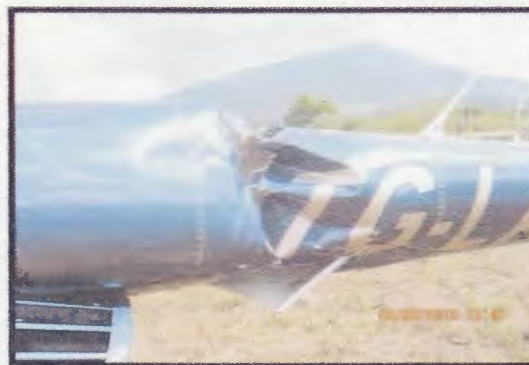
Fotografía No. 12
Vista lateral izquierda del botalón

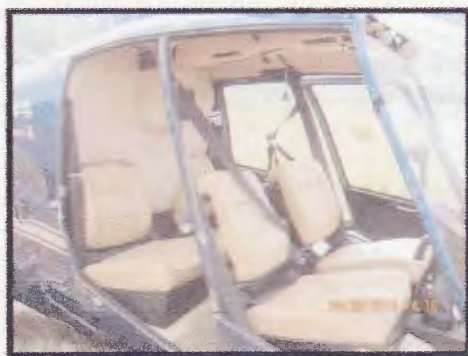
Fotografía No. 19
Daños en cabina

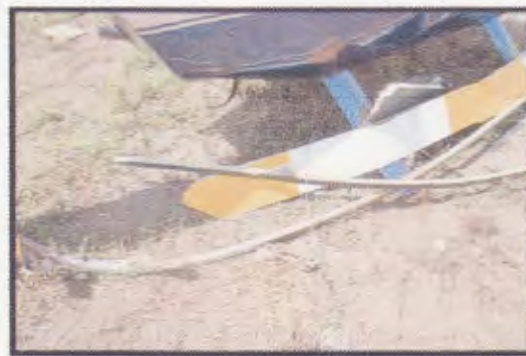
Fotografía No. 20
Parte del asa principal

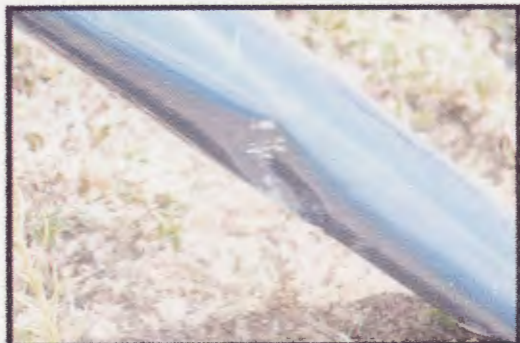
Fotografía No. 21
Daños en el cargador transversal

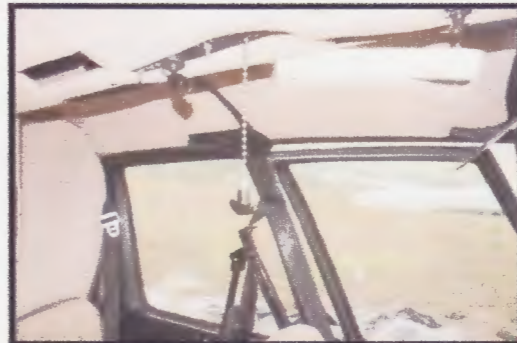
Fotografía No. 22
Freno de rotor principal actuado

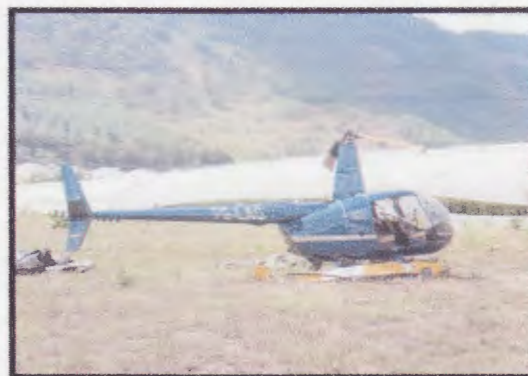
Por consecuencia, al helicóptero se le fracturó el rotor principal y el botalón de cola, daños severos en la cabina, el tren de aterrizaje del helicóptero, el cual esta compuesto por dos esquís que se encuentran longitudinalmente uno a cada lado del helicóptero, dos tubos cruzados lateralmente por debajo del fuselaje, que provee de soporte al tren de aterrizaje. Durante la inspección se comprobó la fractura de uno de los tubos longitudinales, debido a la fuerza de presión que soportaron dichos componentes al impacto.

Fotografía No. 24
Daños al helicóptero

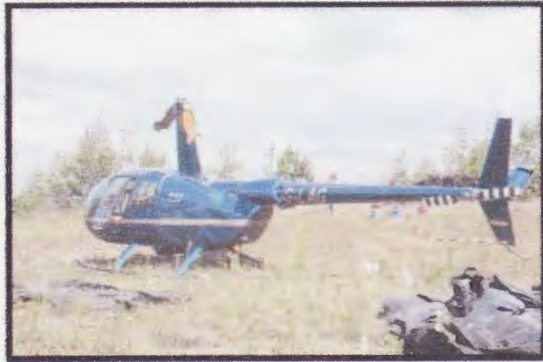
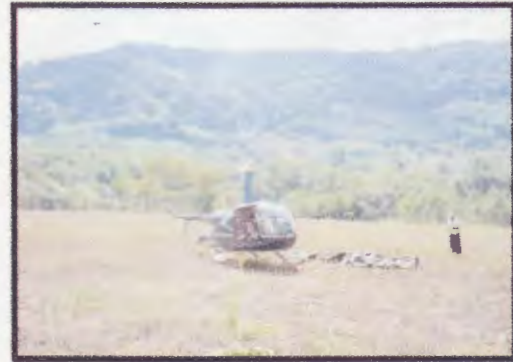
Daños al helicóptero

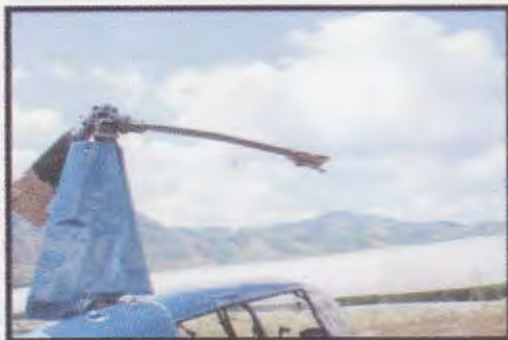
Fotografía No. 27

Daño en el rotor principal

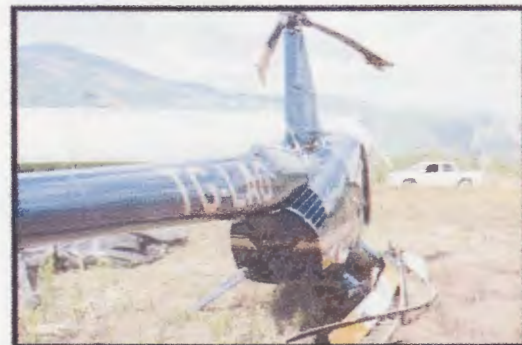
Fotografía No. 28

Vista posterior daños al helicóptero
