### Unidad de Investigación de Accidentes

<b>Reporte No.:</b>	<b>A-12-2013.</b>
<b>Título:</b>	<b>Informe Final.</b>
<b>Matrícula:</b>	<b>TG-RIJ</b>

**PIPER CHEROKEE PA 28-140  
26 DE NOVIEMBRE DE 2013  
AEROPUERTO "LA AURORA" GUATEMALA**

**ACCIDENTE DE LA AERONAVE  
PIPER CHEROKEE  
MATRÍCULA TG-RIJ**

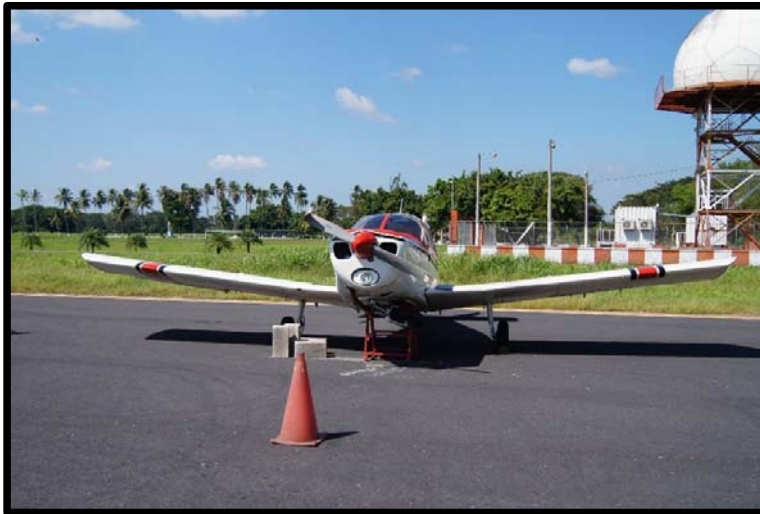
**Fotografía No. 2**

Rampa nor-este en Aeródromo "San José", Escuintla.

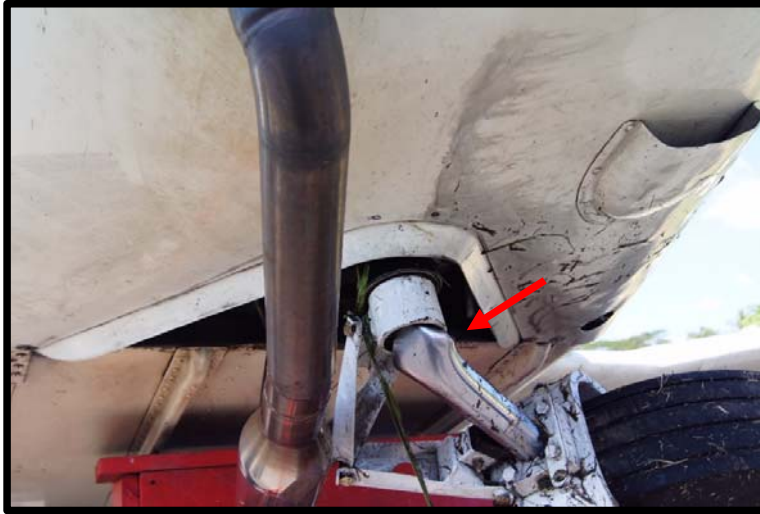
**Fotografía No. 3**  
Amortiguador de Tren de Nariz quebrado.

La aeronave efectuó su aproximación a una velocidad normal pero al perder el sentido de profundidad golpea inicialmente con la rueda de nariz, el amortiguador del Tren de Nariz no soportó y se fracturó, dato tomado de las fotografías, las que demuestran un impacto directo y con potencia del motor.

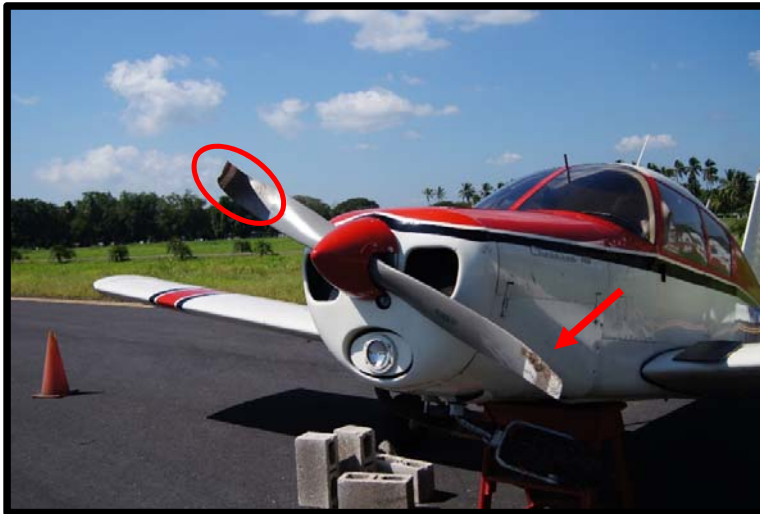
La aeronave presenta daños en el fuselaje inferior producto del desprendimiento del Tren de Nariz y dobladura de las aspas de la hélice.

**Fotografía No. 4**  
Daños en ambas aspas de la hélice.

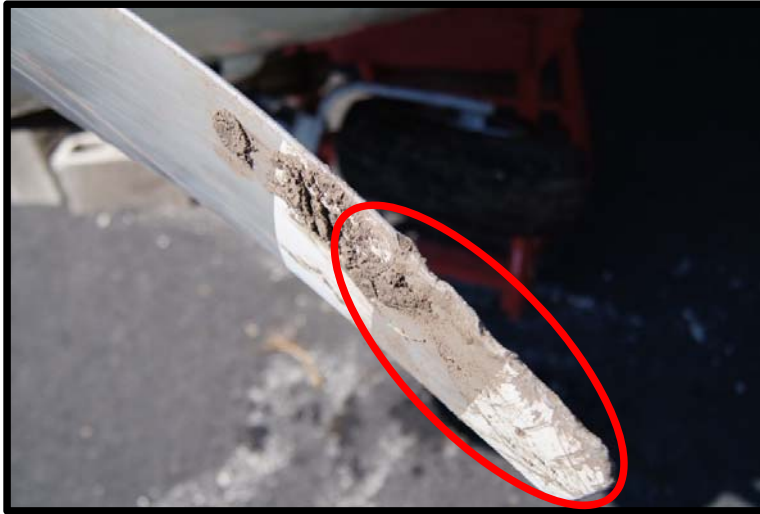
**Fotografía No. 5**  
Nótese el daño en el aspa de la hélice.

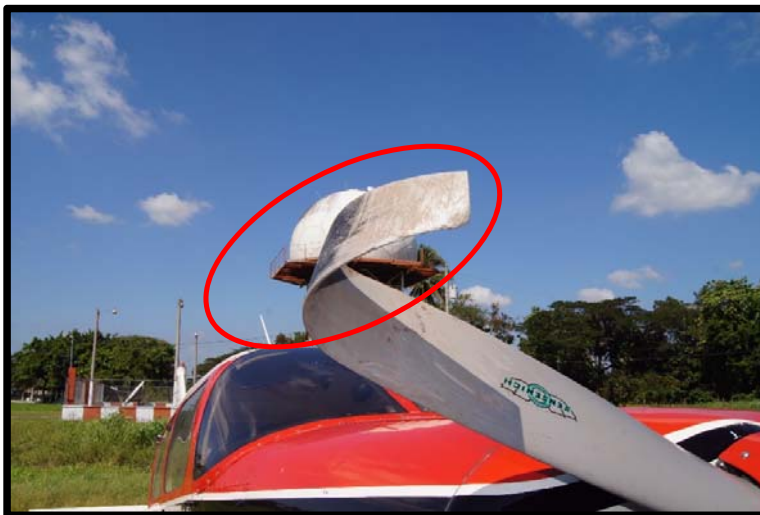
**Fotografía No. 6**  
El Aspa doblada hacia adelante.

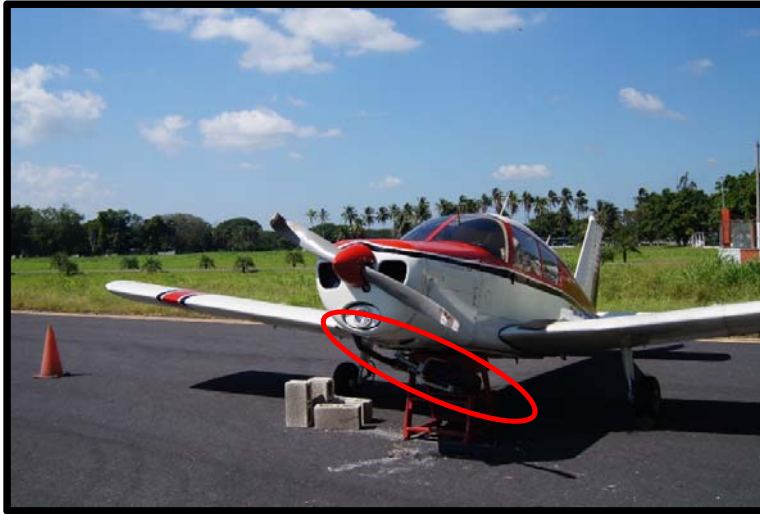
**Fotografía No. 7**  
Nótese la dobladura y quebradura del amortiguador.

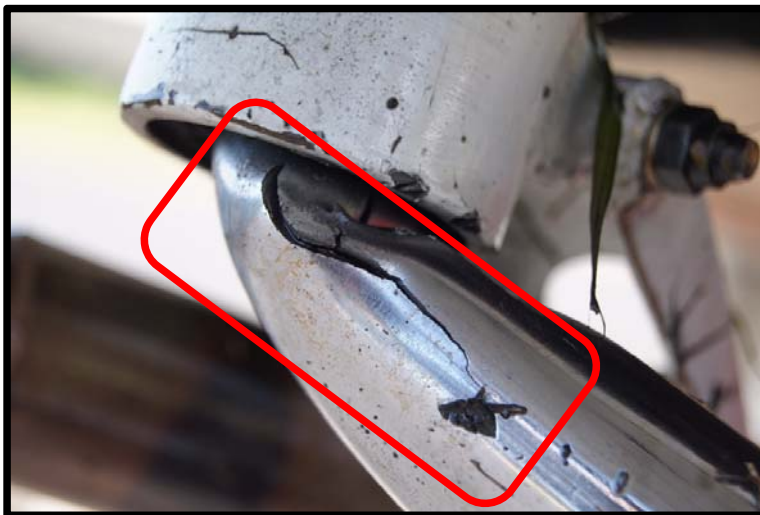
**Fotografía No. 8**  
Amortiguador dañado.

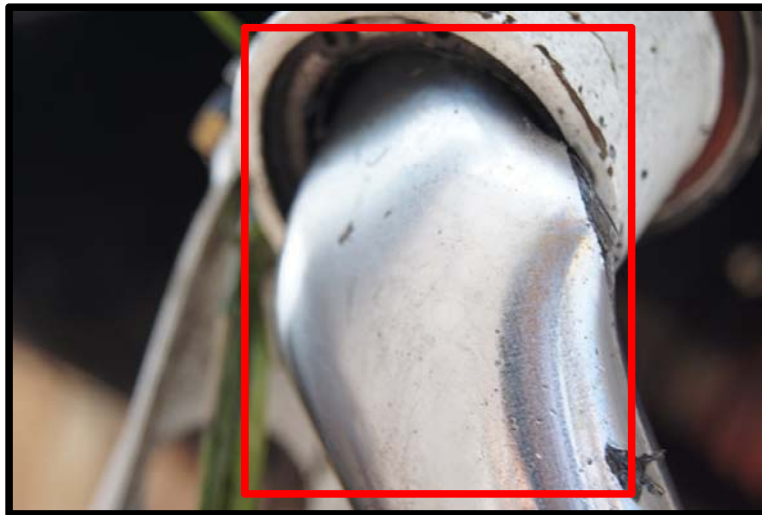
**Fotografía No. 9**  
Amortiguador doblado.

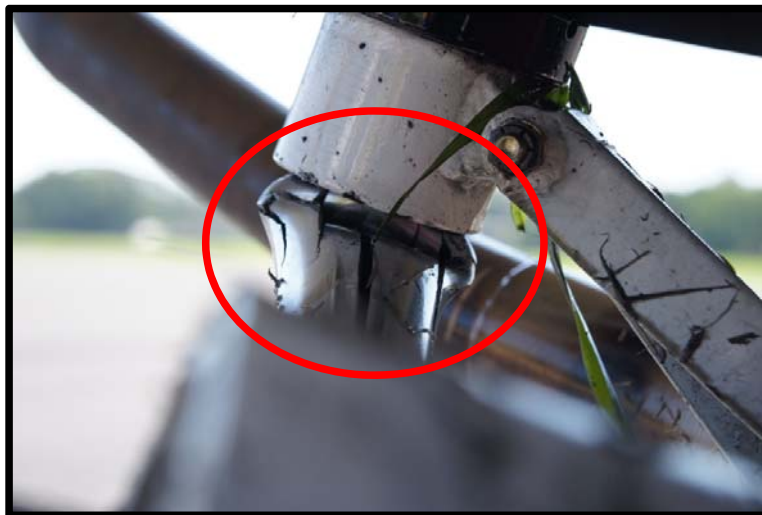
**Fotografía No. 10**  
Tubo del Amortiguador dañado por el aterrizaje violento.
