Reporte No.:	A-10-2013.
Título:	Informe Final.
Matricula:	TG-FYS.
Fecha:	13 de Septiembre 2013.

AERONAVE TRUSH S2R
13 de septiembre de 2013
Finca Caoba, Municipio de Tiquisate, Departamento de Escuintla,
Guatemala.

INFORME FINAL AERONAVE TRUSH S2R MATRICULA TG-FYS

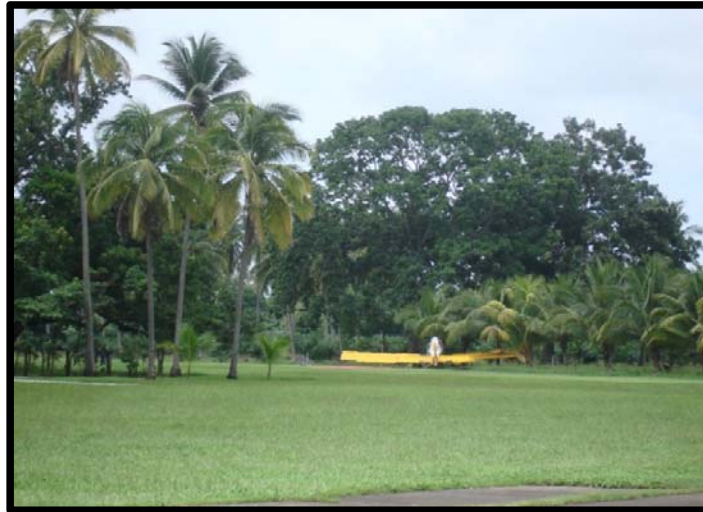
Fotografía No. 1
Posición final de la aeronave.

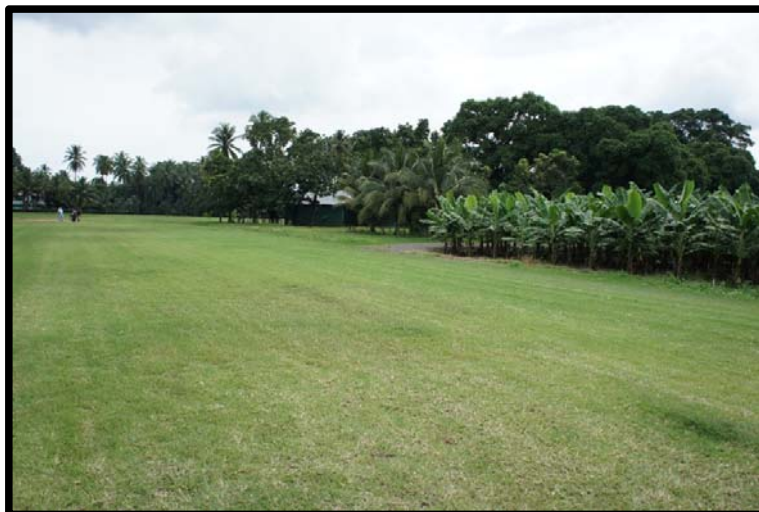
Fotografía No. 2
Vista del lugar y recorrido.

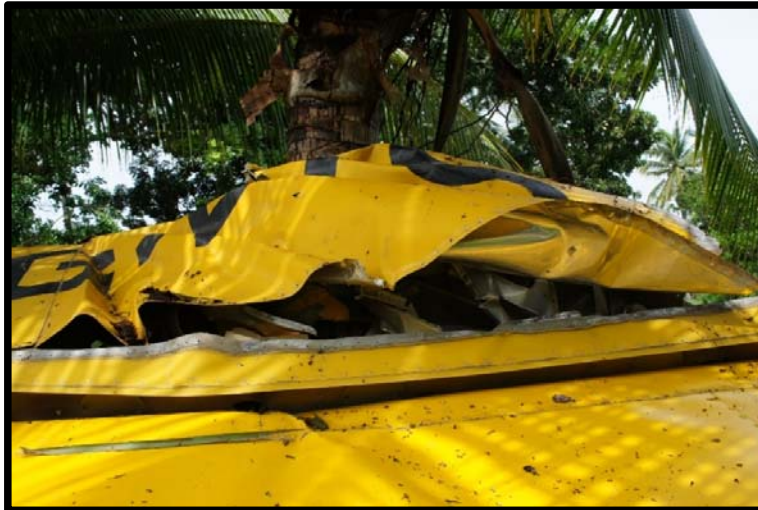
Fotografía No. 3

Golpe en el borde de ataque en ala derecha.

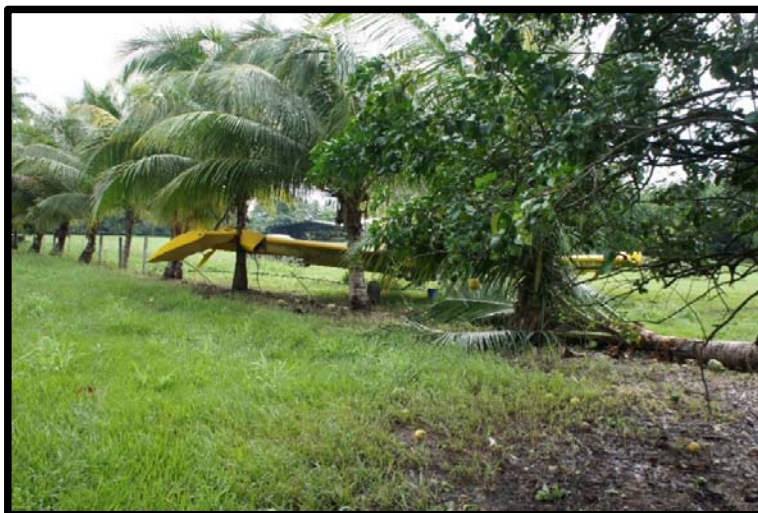
Fotografía No. 4

Vista del ala derecha de la aeronave con la palmera incrustada.

Tomando en cuenta las condiciones de la pista que solo tiene 30.0 m. de ancho al estar en carrera de aterrizaje y desacelerando, se atraviesa un motorista y al evadirlo el piloto efectúa un viraje brusco, saliéndose de la pista y topa con unas palmeras produciendo el daño antes mencionado a la aeronave.

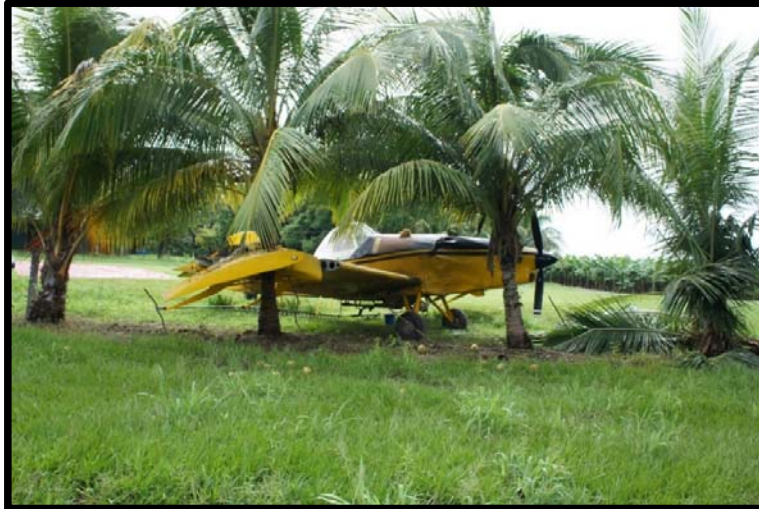
Fotografía No. 5
Vista lado derecho.

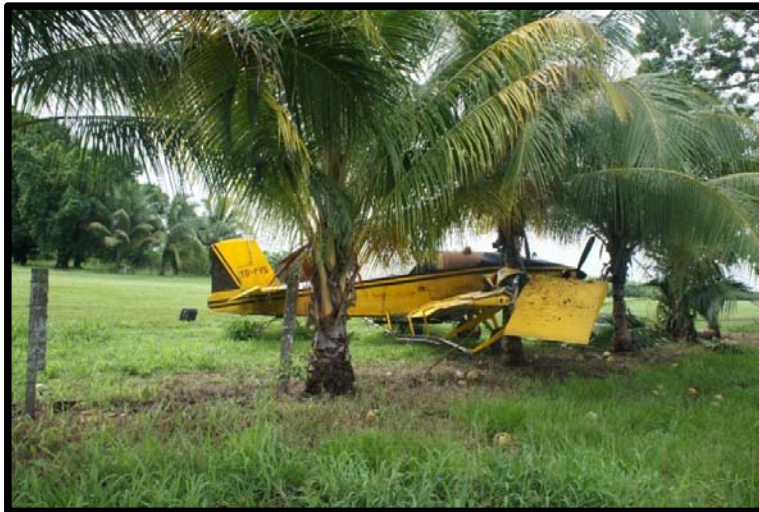
Fotografía No. 6
Vista lado derecho.

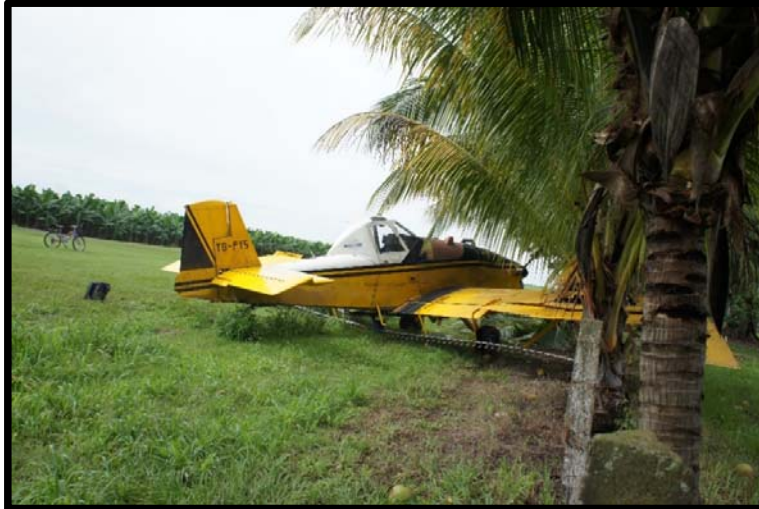
Fotografía No. 7
Vista posterior de la aeronave.

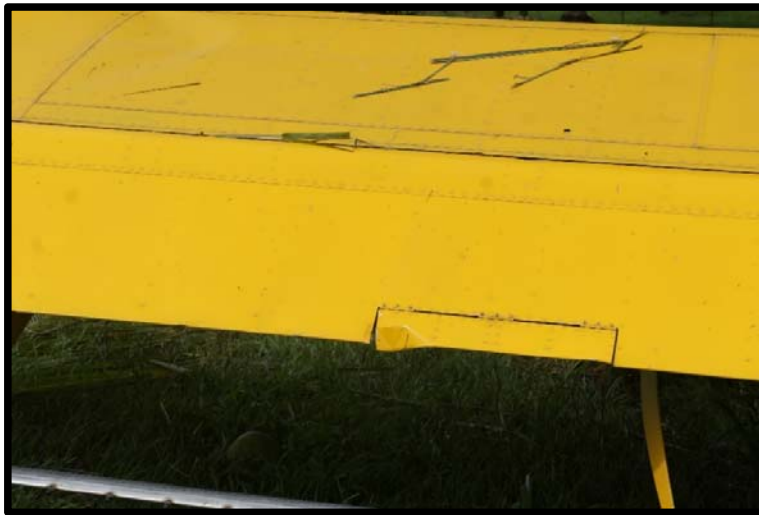
Fotografía No. 8
Daño en la aleta del trim compensador.

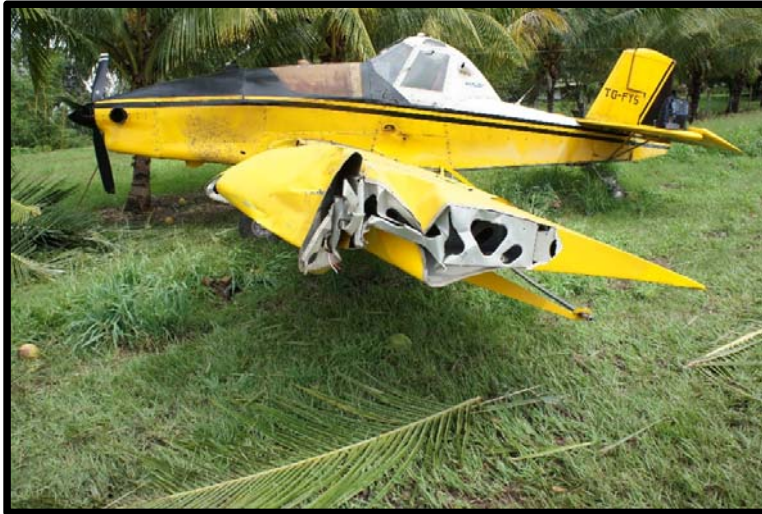
Fotografía No. 9
Vista del golpe del ala izquierda.

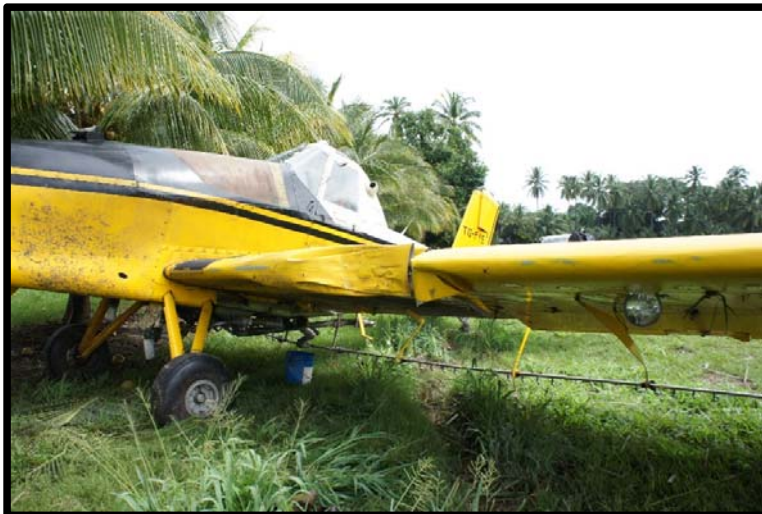
Fotografía No. 10
Vista del daño en el borde de ataque del ala izquierda.

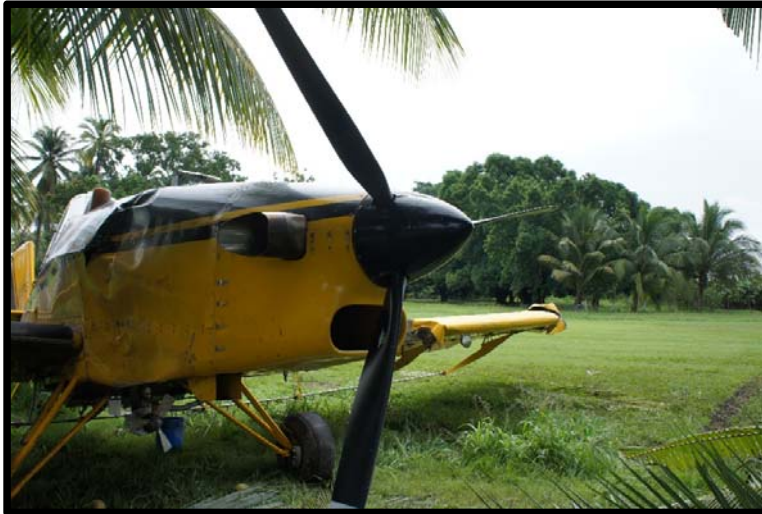
Fotografía No. 11

Vista del golpe en el área cercana al motor, lado derecho.

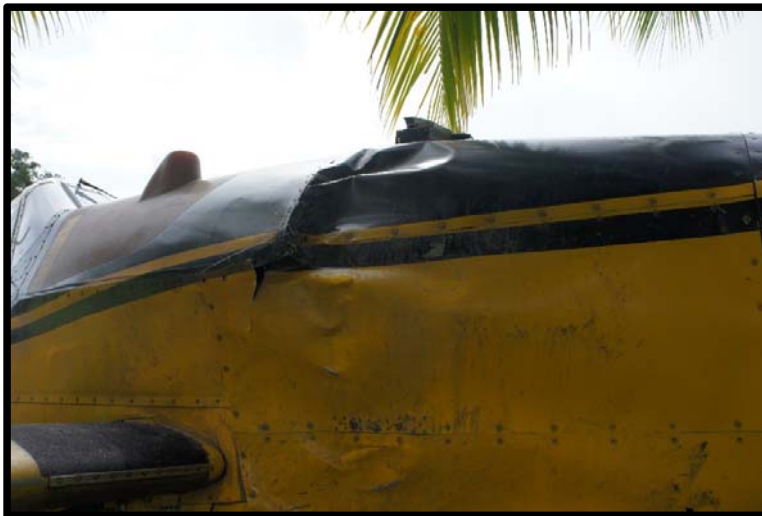
Fotografía No. 12

Golpe lado derecho, vista cercana frontal.

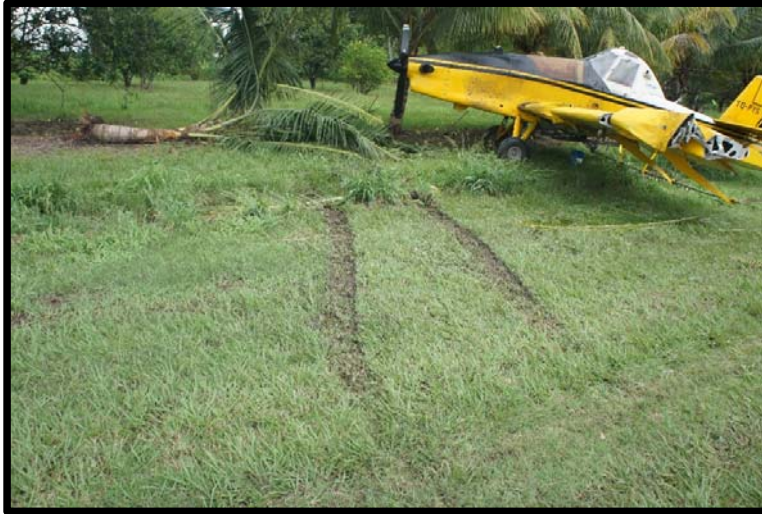
Fotografía No. 13
Trayecto marcado por las ruedas de la aeronave.

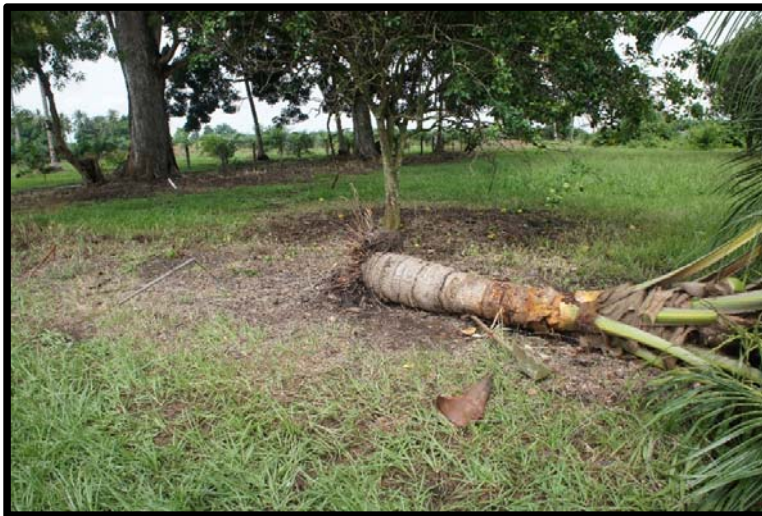
Daños a las plantas o palmeras ubicadas alrededor de la pista donde colisiono la aeronave, no se observó otros daños.

Fotografía No. 14
Cocal derribado por la aeronave.

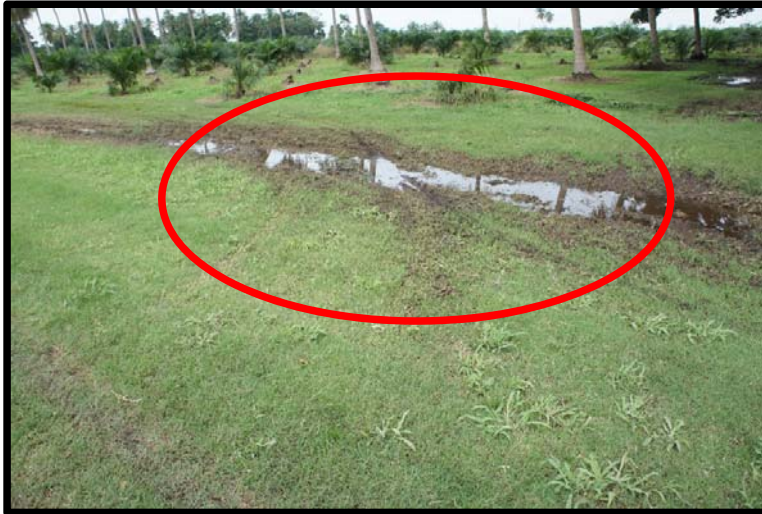
Fotografía No. 15

Marcas de rodaje de vehículos al cruzar la pista de aterrizaje anegada.

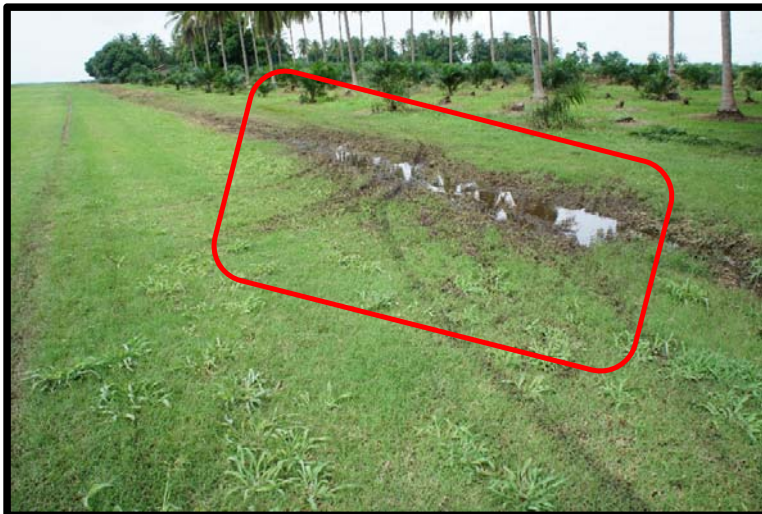
Fotografía No. 16

Otras marcas de rodajes de vehículo sobre la pista de aterrizaje.
