Unidad de Investigación de Accidentes.

Reporte No.:	UIA-A-12-2016.
Título:	Informe Final.
Matrícula:	TG-CHB.
BELL HELICOPTER 206 L-3	
12 DE AGOSTO DE 2016	
FINCA EL ARENAL, MUNICIPIO DE SAYAXCHE, DEPARTAMENTO DE PETEN, GUATEMALA.

INFORME FINAL DEL ACCIDENTE HELICOPTERO BELL HELICOPTER 206 L-3 MATRICULA TG-CHB

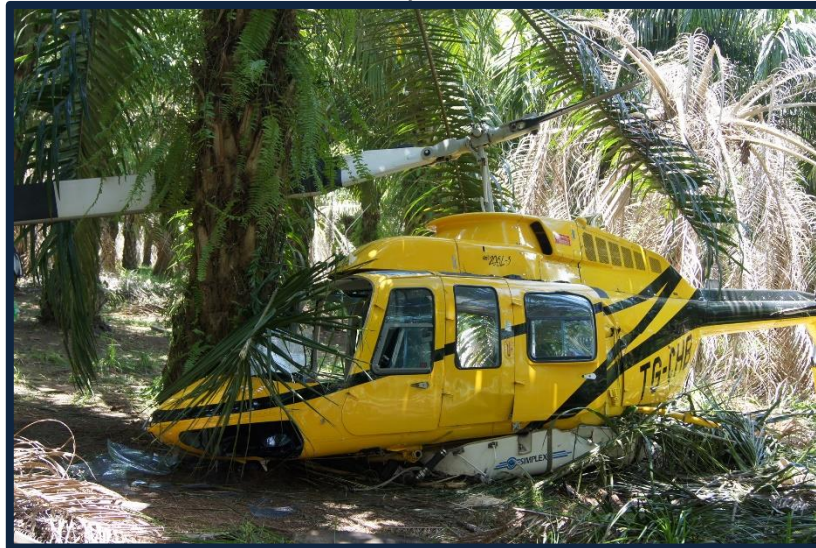
Fotografía No. 1

Plantación de palma africana.

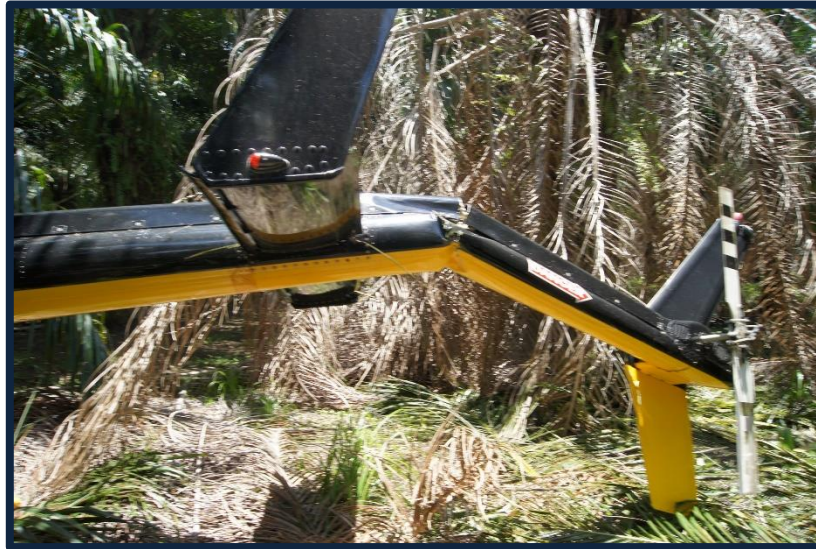
Fotografía No. 3
Botalón fracturado y ejes de transmisión dañados.

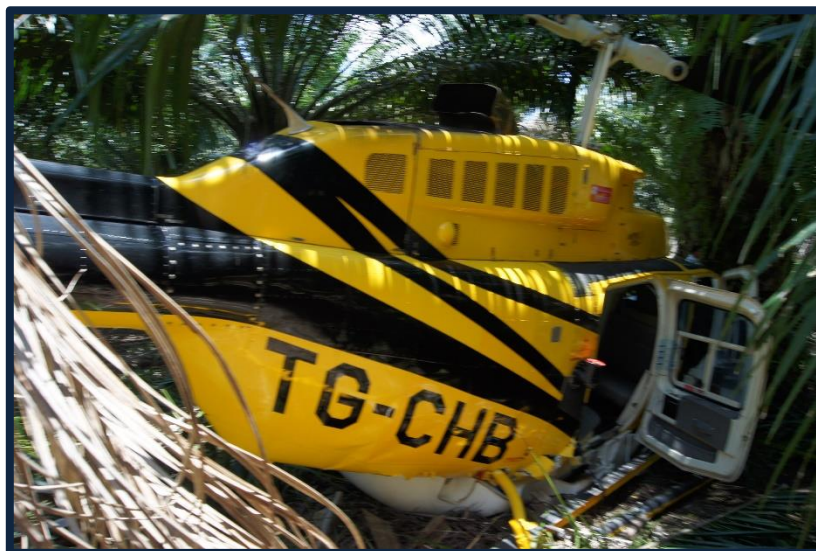
Fotografía No. 4
Vista lateral derecha del helicóptero, dañado por impacto severo.

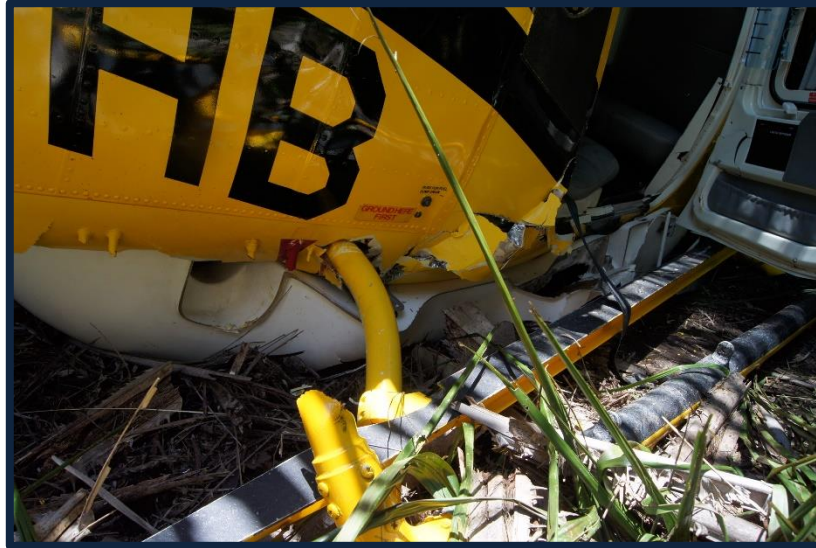
Fotografía No. 5
Lado inferior derecho con daños en el tren de aterrizaje y parte inferior del fuselaje.

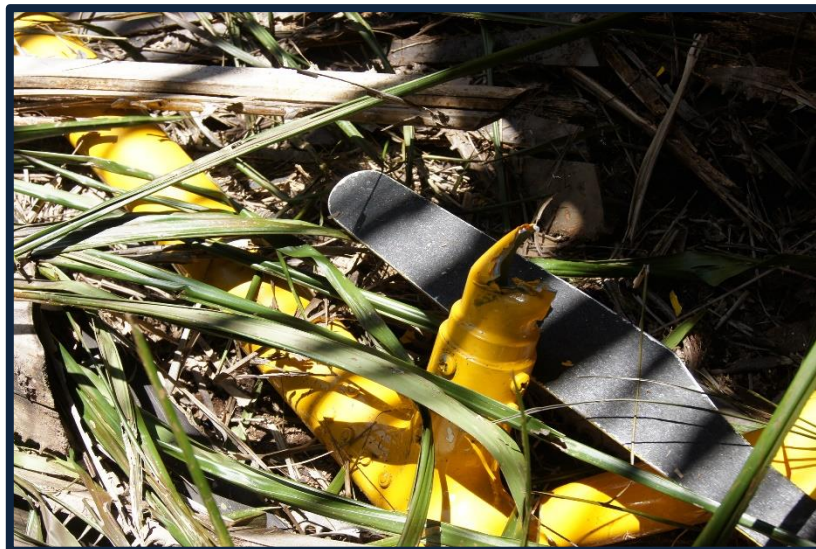
Fotografía No. 6
Daños en el tren de aterrizaje, en los tubos cruzados y deslizadores.

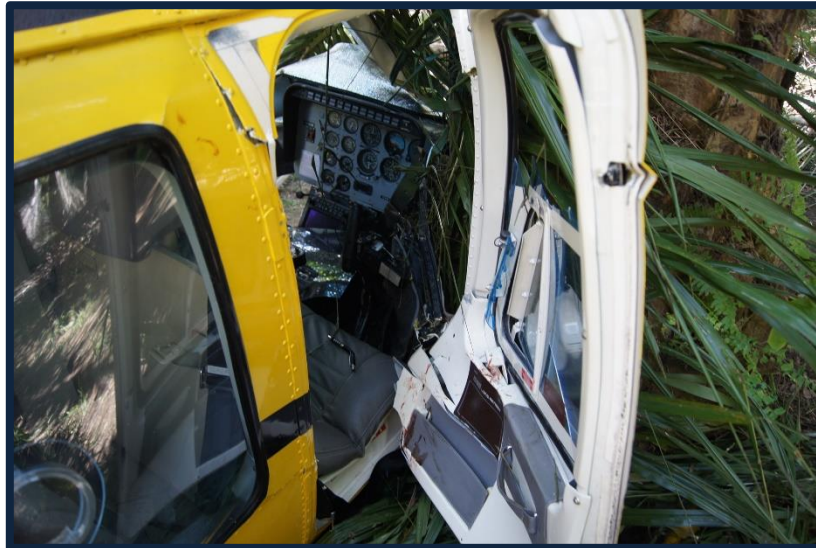
Fotografía No. 7
Vista de los daños internos de la cabina de mando.

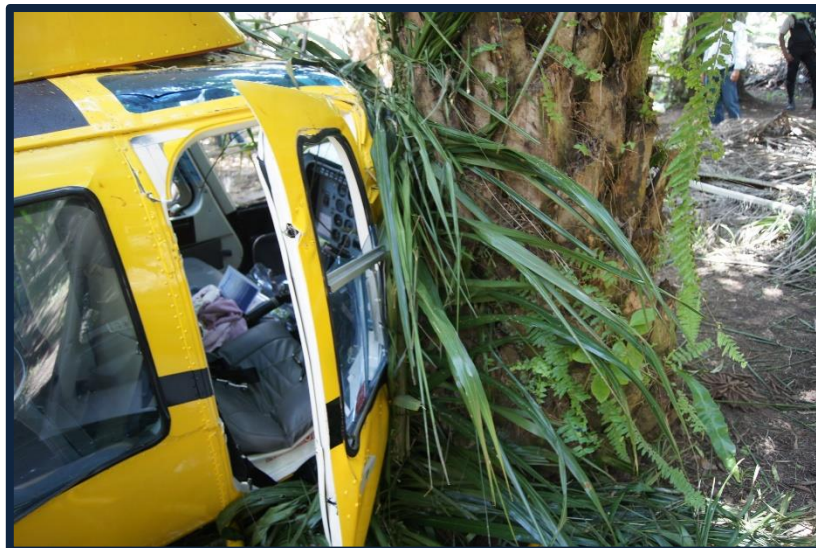
Fotografía No. 8
Vista de los daños de la puerta derecha.

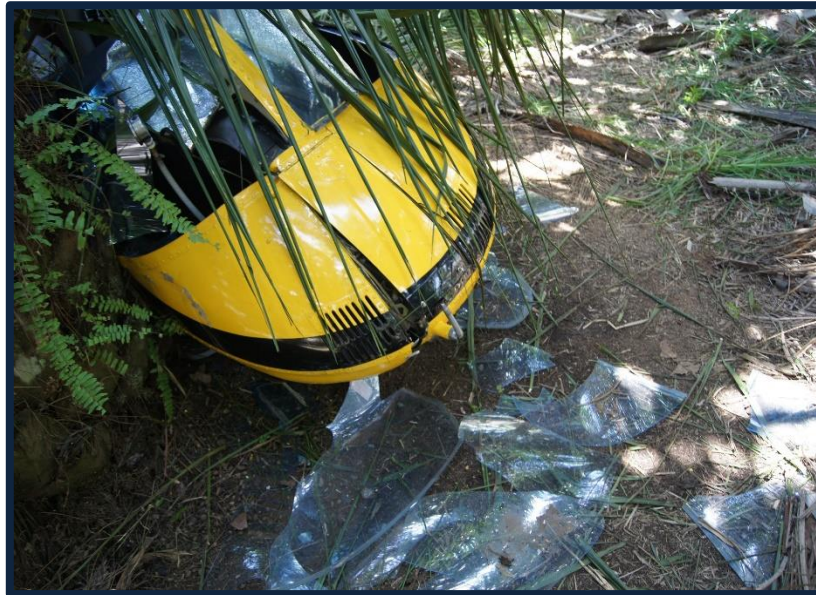
Fotografía No. 9
Vista de frente, se aprecia el windshield roto.

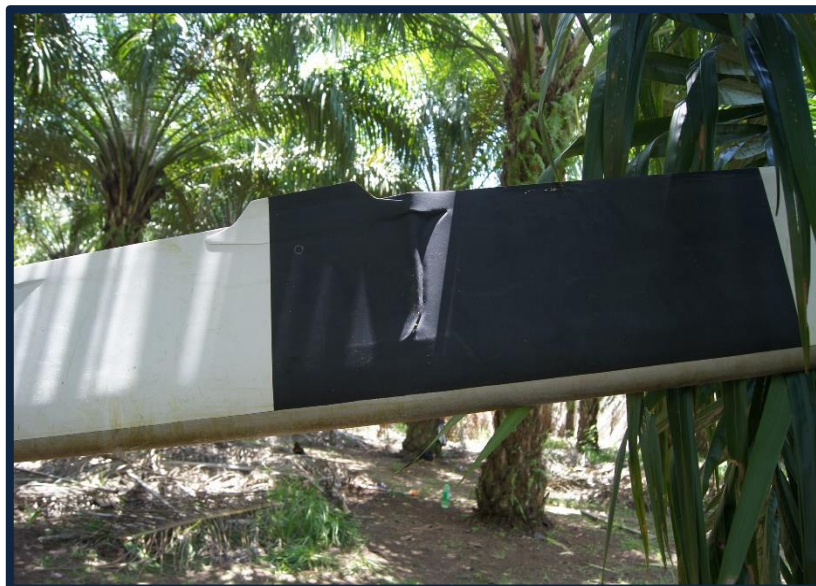
Fotografía No. 10
Un aspa del rotor principal con daños severos.

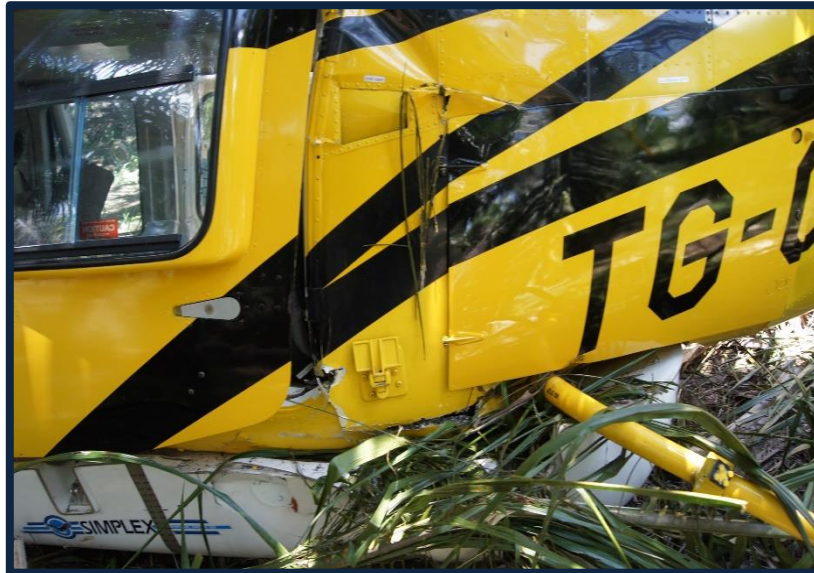
Fotografía No. 11
Vista lateral izquierda del helicóptero y fuselaje dañado.

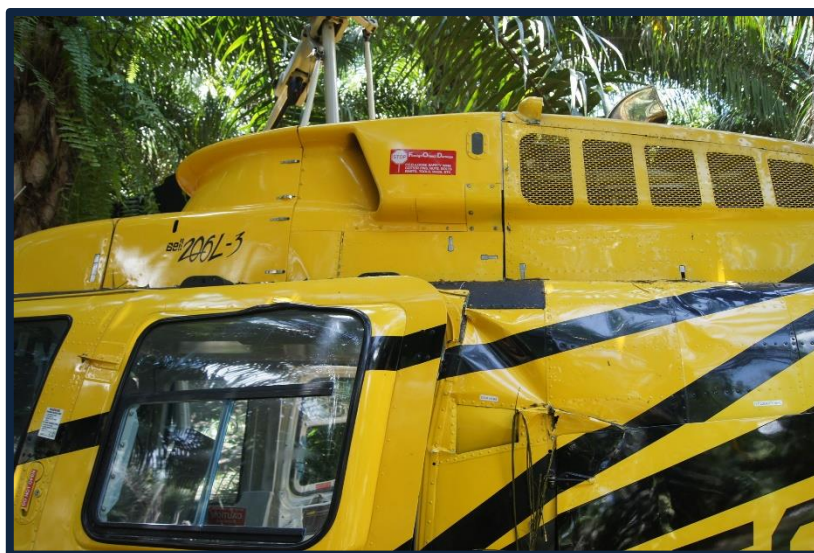
Fotografía No. 12
Daños en la estructura por compresión provocados por la caída.

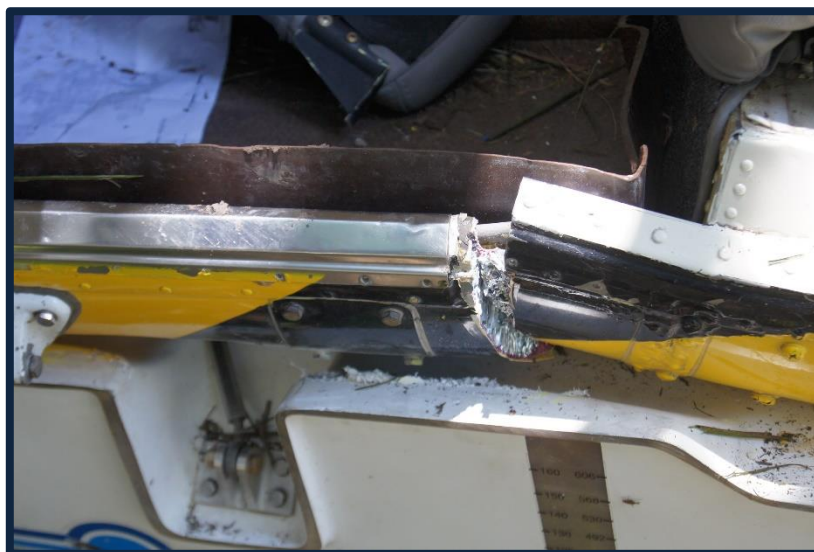
Fotografía No. 13
Parte inferior del fuselaje fracturado.

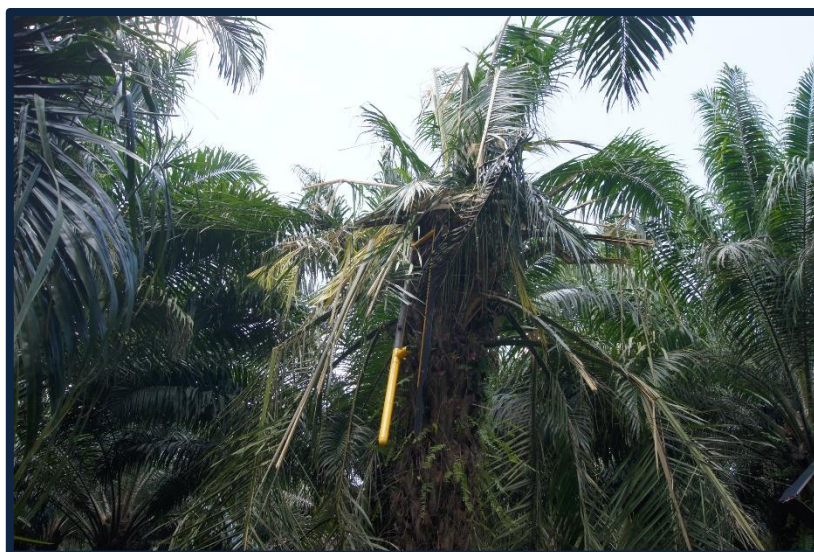
Fotografía No. 14
Skid del tren de aterrizaje separado del fuselaje al impactar contra la palmera.

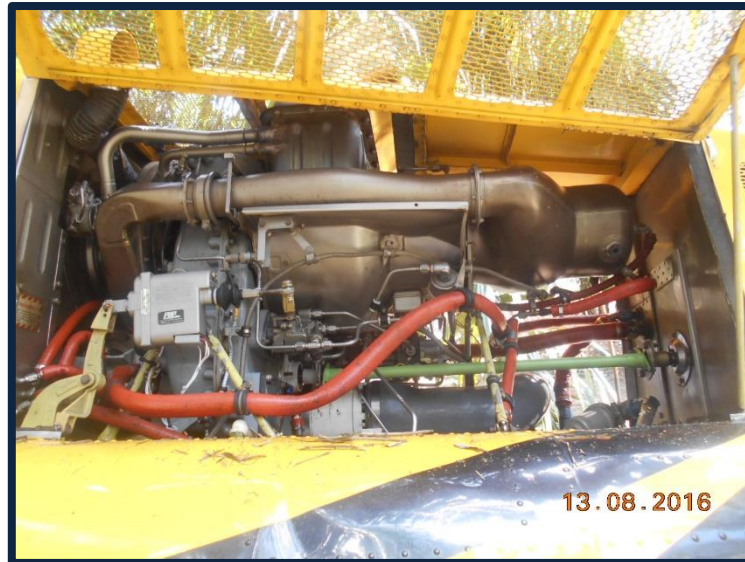
Fotografía No. 15
Vista del motor, no presenta daños externos.

La causa del suceso fue el paro total del motor, provocado por la falla de los cojinetes 1 y 2, debido a la escasa lubricación aunada a la fatiga del material, consecuentemente la alta temperatura fractura el cojinete No. 1, esto de acuerdo al reporte al efectuar el desarme y revisión de partes y componentes del motor en Canadá.

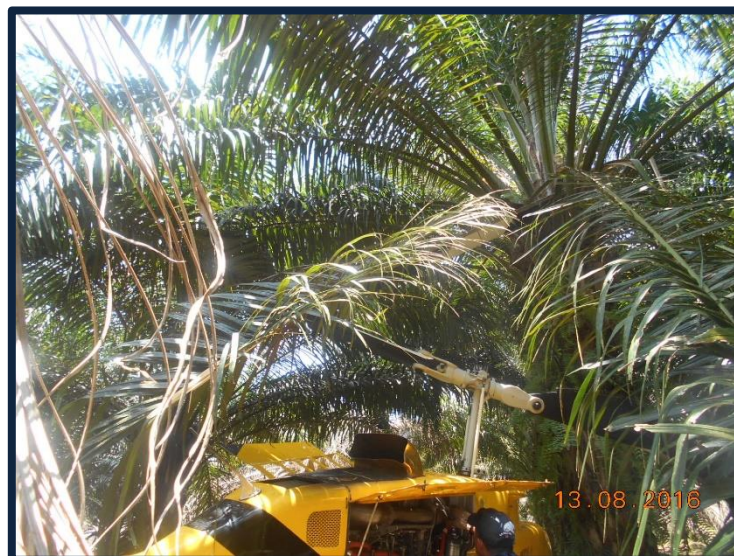
Fotografía No. 16
Vista del rotor principal impactando con una palmera.

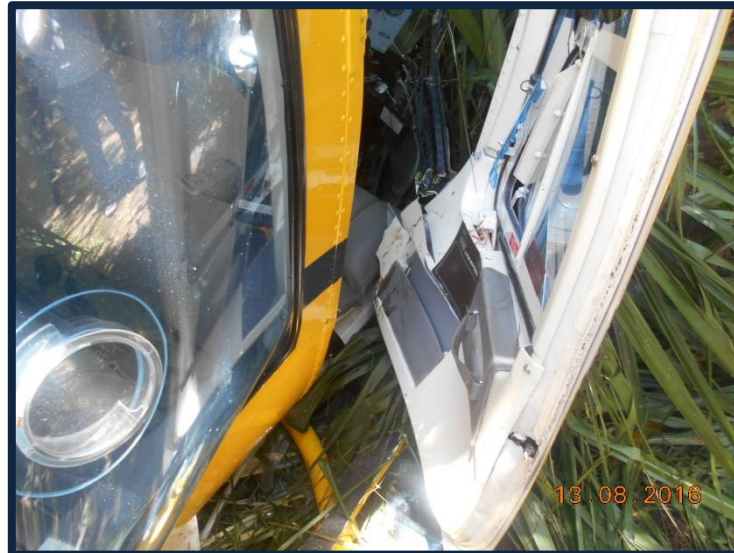
Fotografía No. 17
Vista de los daños en puerta delantera derecha.

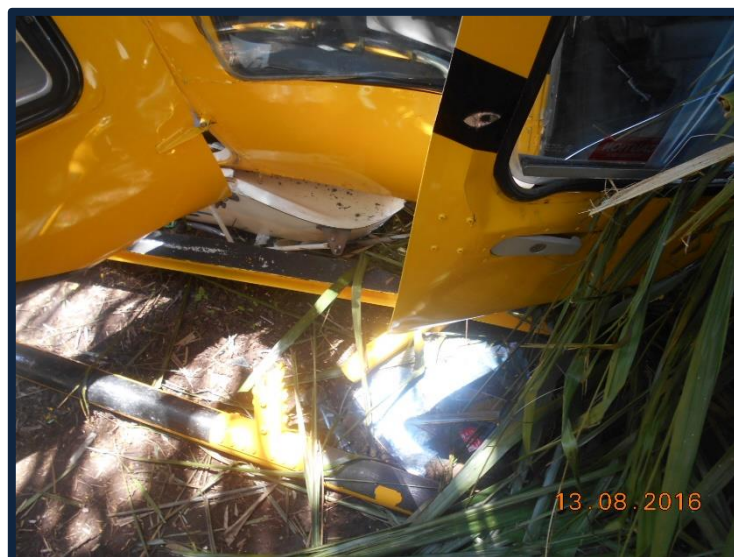
Fotografía No. 18
Vista de daños en el fuselaje lado derecho.

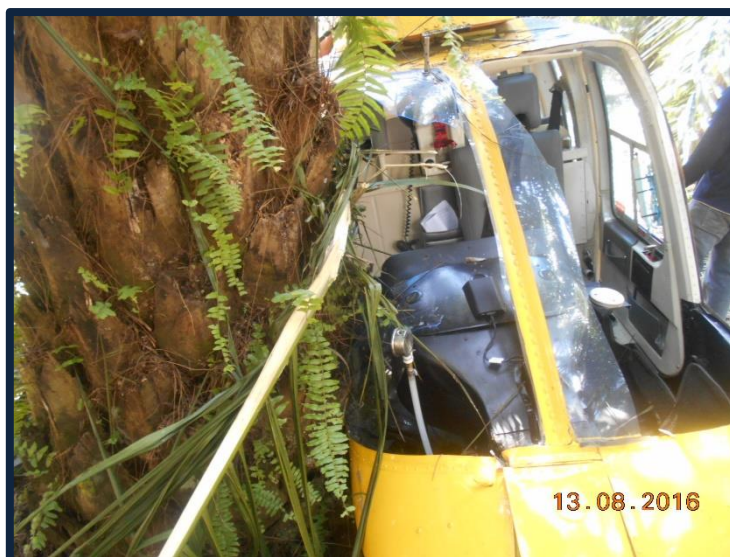
Fotografía No. 19
Vista de frente del helicóptero donde impacto contra la palmera.

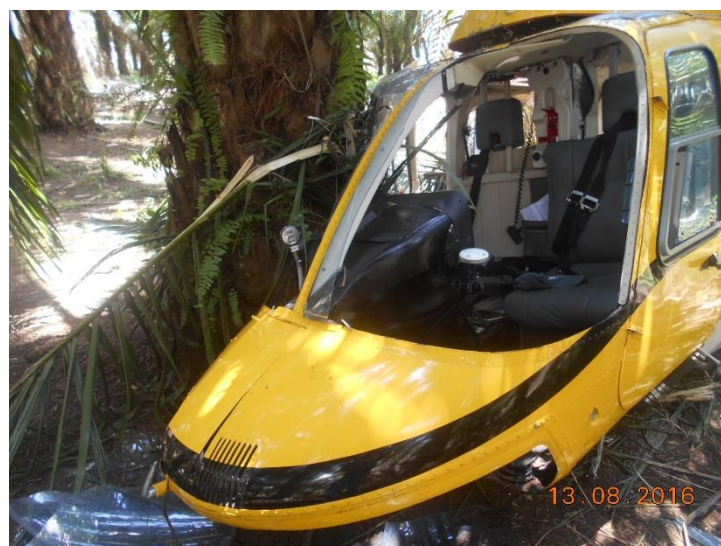
Fotografía No. 20
Vista lateral del impacto con palmera.
