## Unidad de Investigación de Accidentes.

**Informe final.**

**TG-KAM.**

**Volcán de Fuego, en las cercanías del municipio de Palín,  
Departamento de Escuintla, República de Guatemala.**

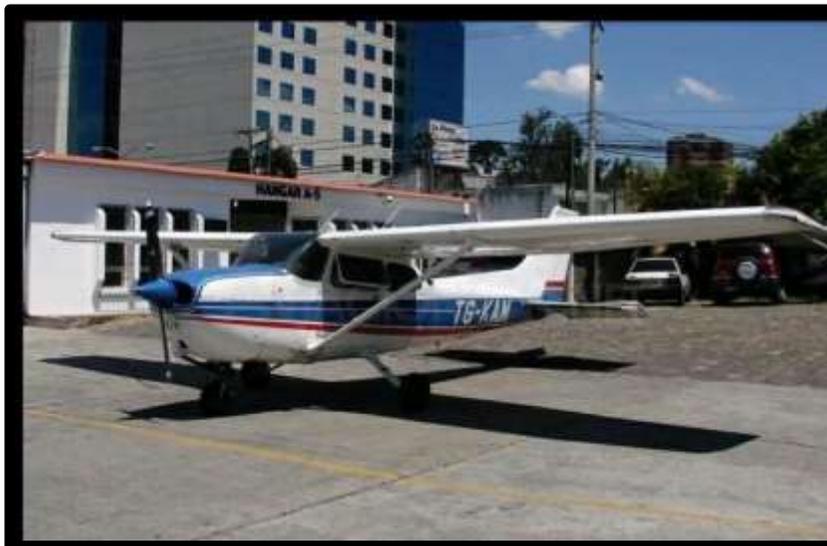
Fotografía No. 01  
Vista de la aeronave

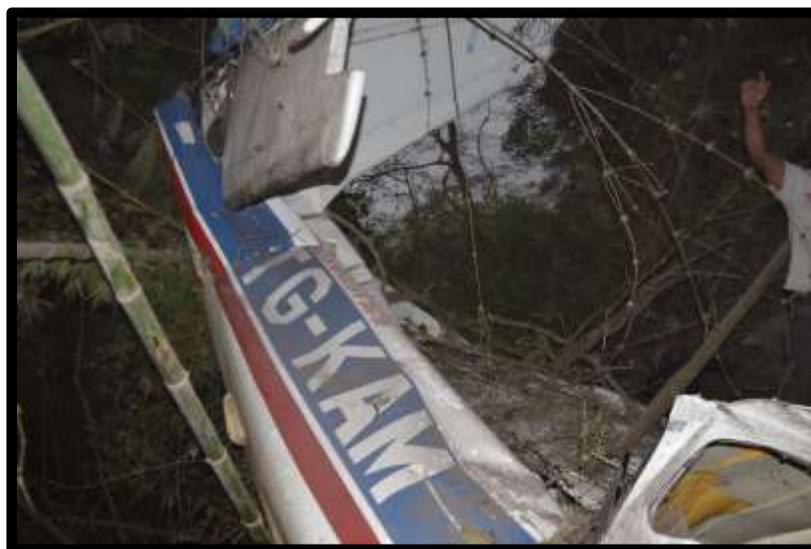
Fotografía No. 02  
Matrícula de la aeronave en el lugar del impacto

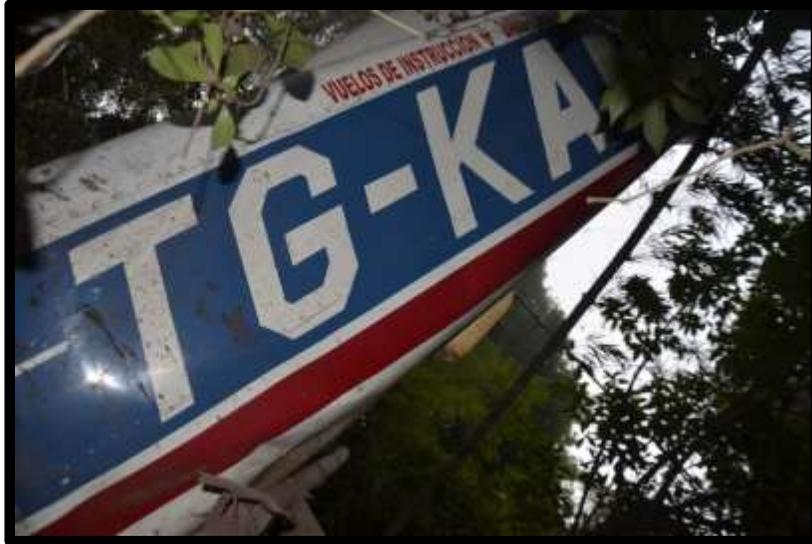
Debido a la velocidad y dirección de vuelo durante el impacto, el fuselaje de la aeronave se fracturo en su totalidad destruyéndose por completo.

Fotografía No. 03  
Vista de la estructura y matrícula de la aeronave

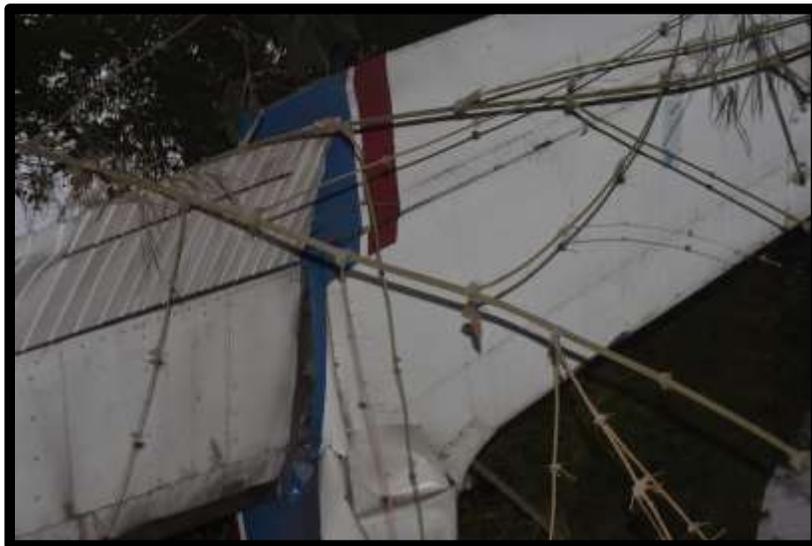
Fotografía No. 04  
Vista del empenaje o cola

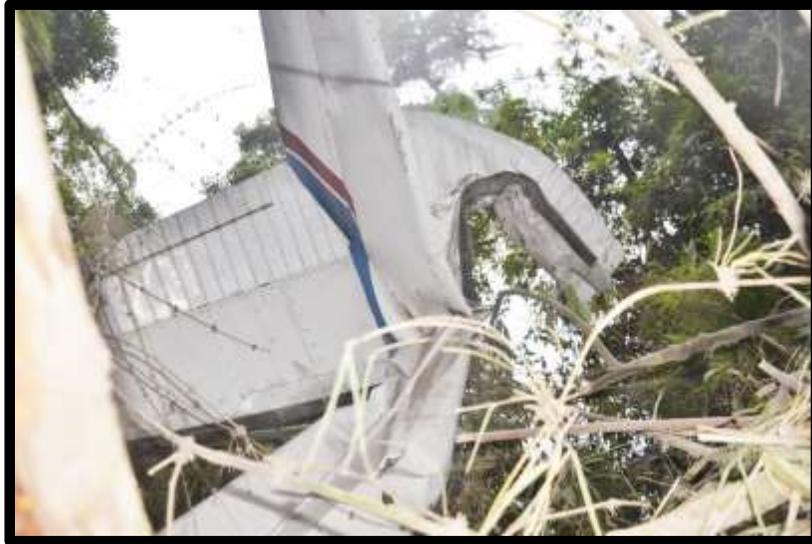
Fotografía No. 05  
Vista del empenaje con daño severo en el empenaje.

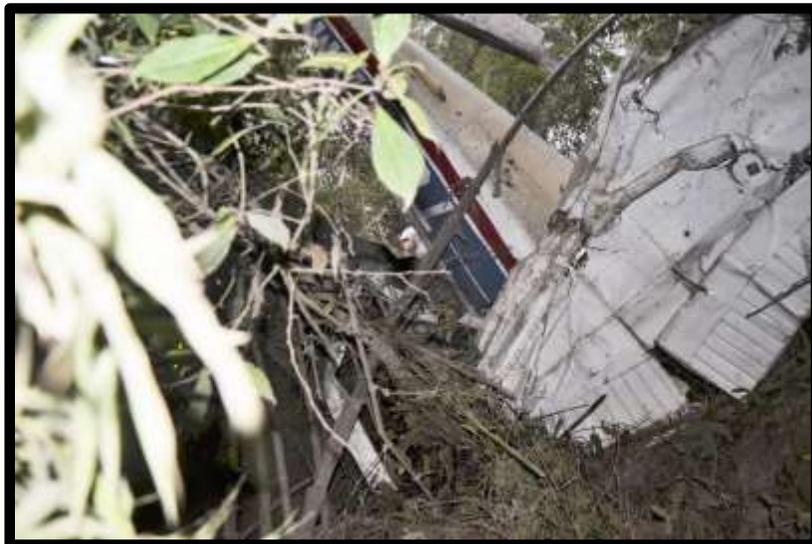
Fotografía No. 06  
Vista del fuselaje y ala lado izquierdo.

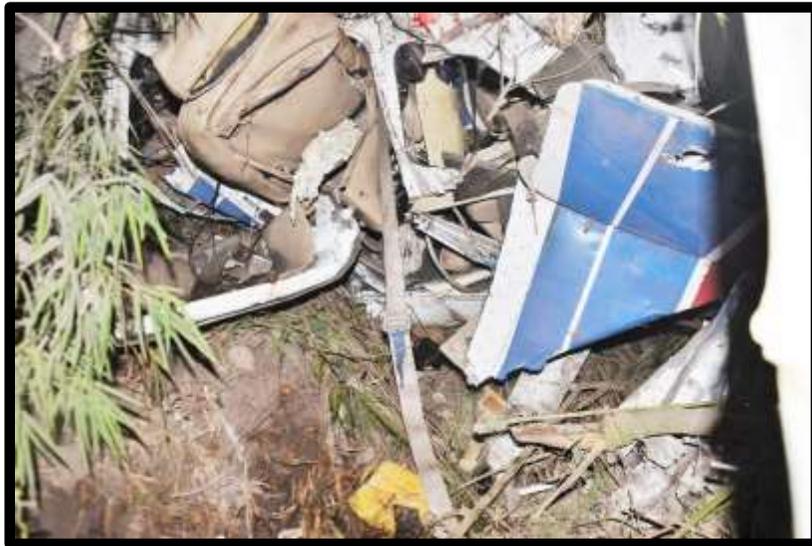
Fotografía No. 07  
Vista de cabina de pasajeros y tripulación

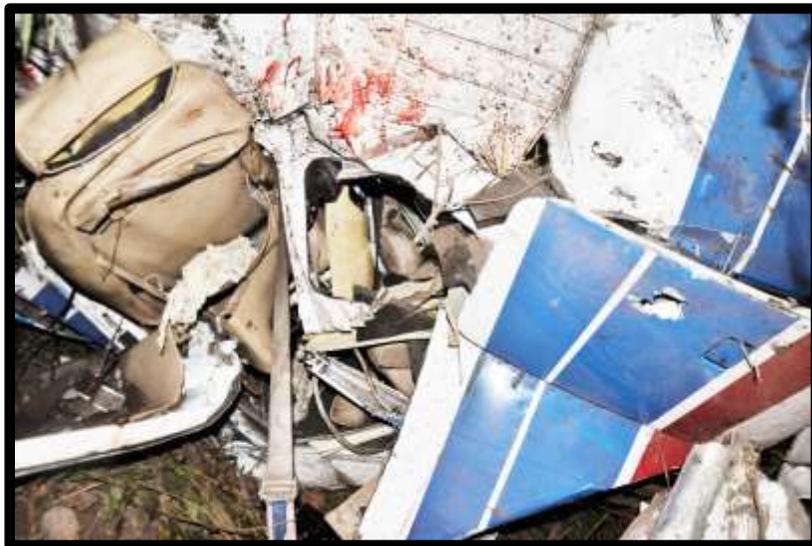
Fotografía No. 08  
Vista de la cabina de la tripulación

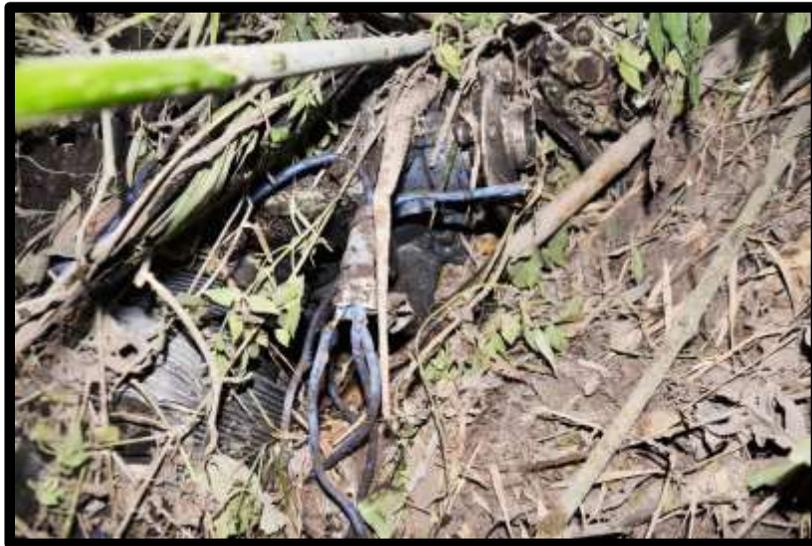
Fotografía No. 09  
Vista de una sección del motor y base de la hélice.

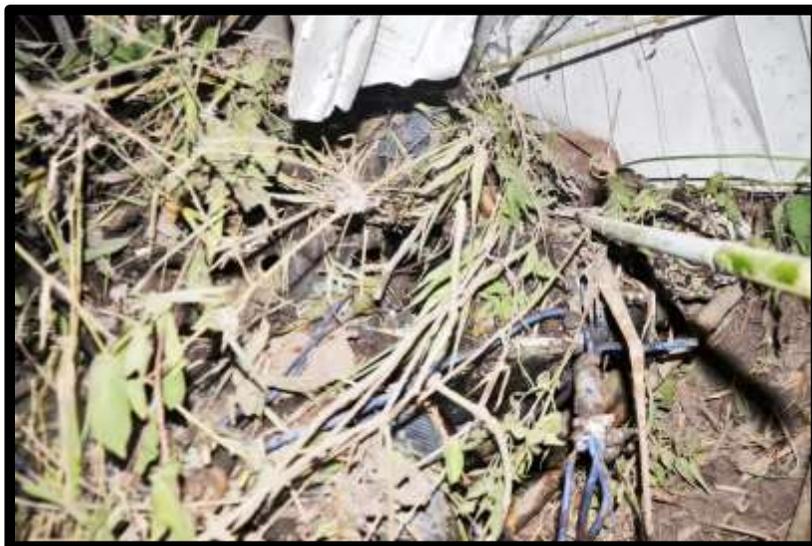
Durante el proceso de extracción en el rescate de los cuerpos del piloto y pasajero no se determinó la existencia de incendio dentro o fuera del fuselaje de la aeronave, esto debido a la separación completa del plano o ala derecha y de igual manera las fracturas de los depósitos de combustible en ambas alas, durante el ingreso entre los árboles en su senda de impacto, además del colapso total del motor y sistema eléctrico en el súbito del impacto contra el terreno.

Fotografía No. 10  
Vista de uno de los cilindros del motor y parte del sistema eléctrico.

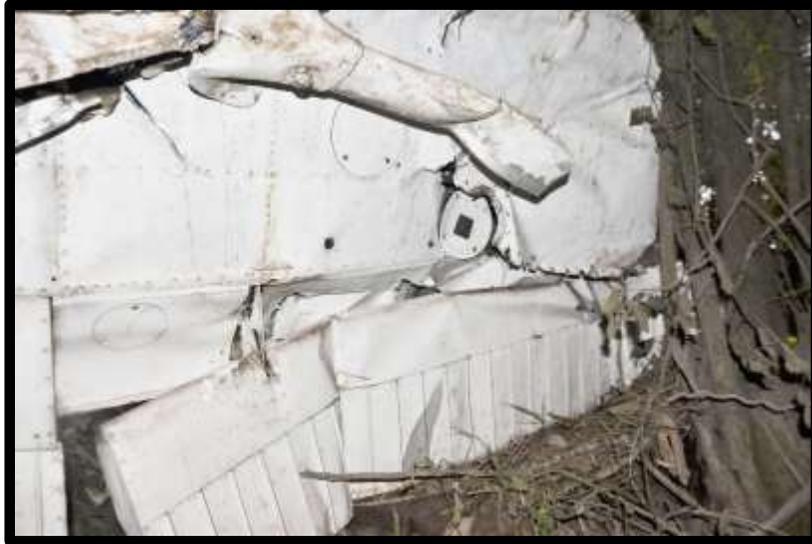
Fotografía No. 11  
Vista del daño del ala, lado izquierdo.

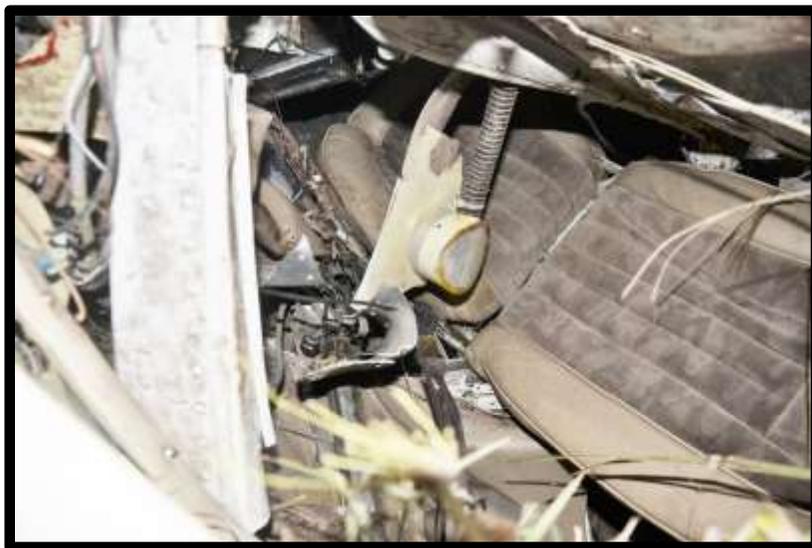
Fotografía No. 12  
Vista de una de las sillas de la cabina de pasajeros.

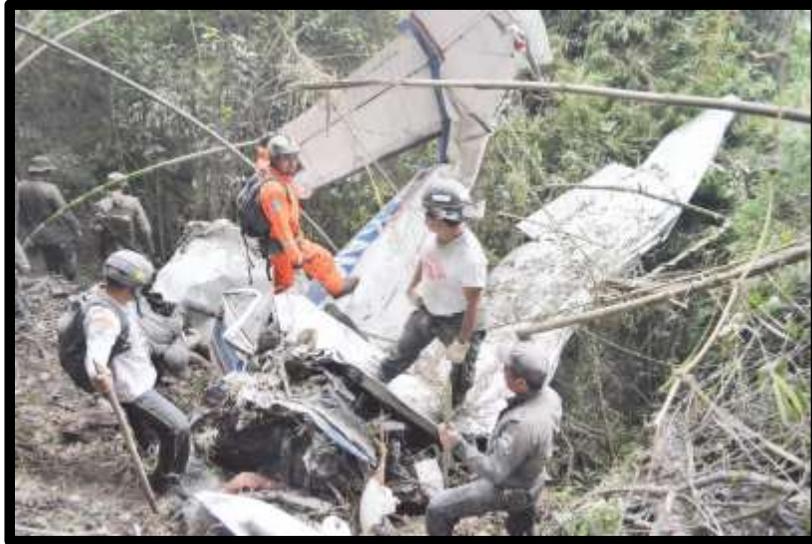
Fotografía No. 13  
Vista lejana del fuselaje.
