## Unidad de Investigación de Accidentes.

**A-14-2016**

**Informe Final**

**EUROCOPTER EC 130B4  
01 SEPTIEMBRE 2016  
COSTA DEL LAGO DE PETEN ITZA, MUNICIPIO DE SAN ANDRES,  
DEPARTAMENTO DE PETEN, GUATEMALA.**

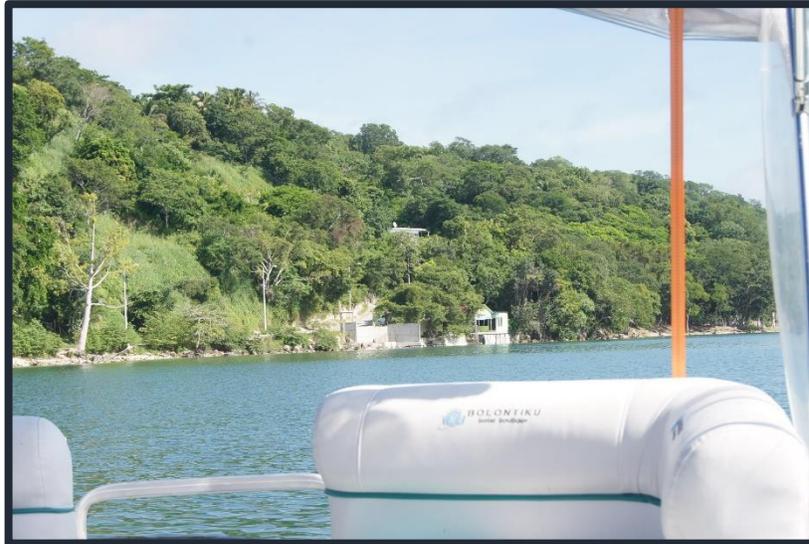
Fotografía No. 1  
Lado oeste del Lago de Petén Itzá, municipio de San Andrés.

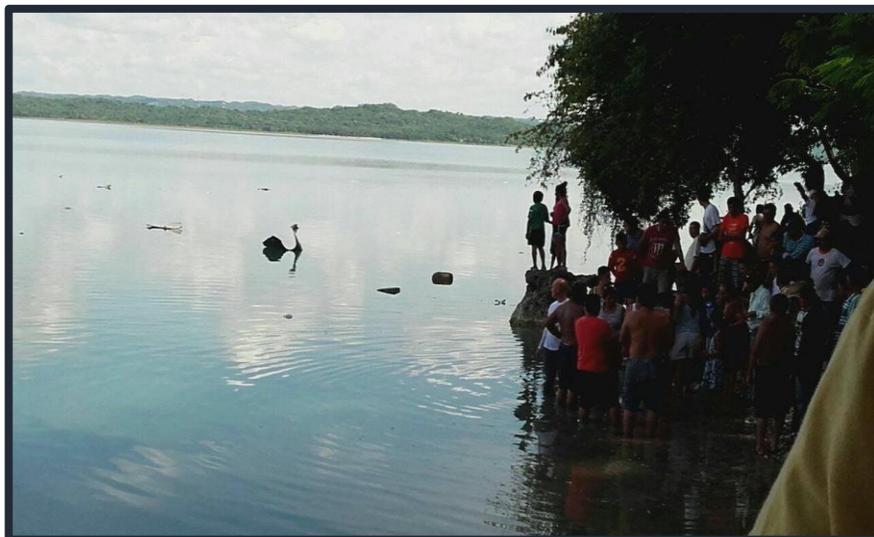
Fotografía No. 2  
Personas observando después de la caída del helicóptero.

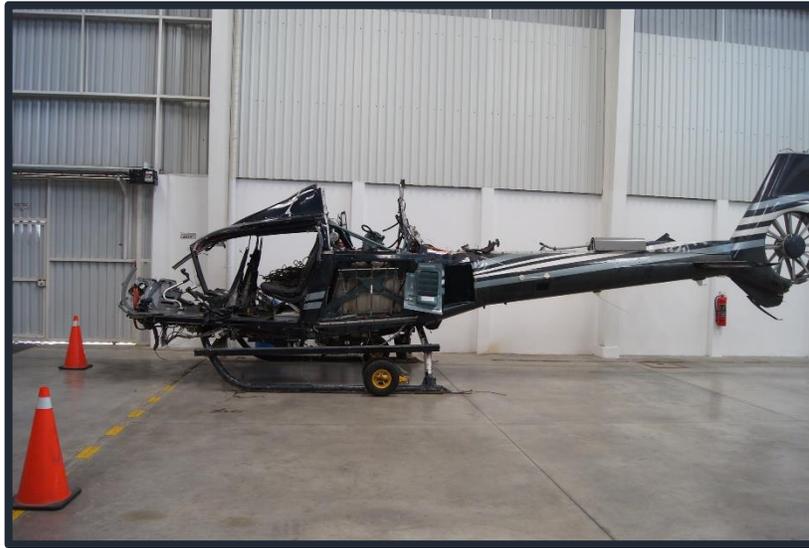
Fotografía No. 3  
Vista lado izquierdo del helicóptero.

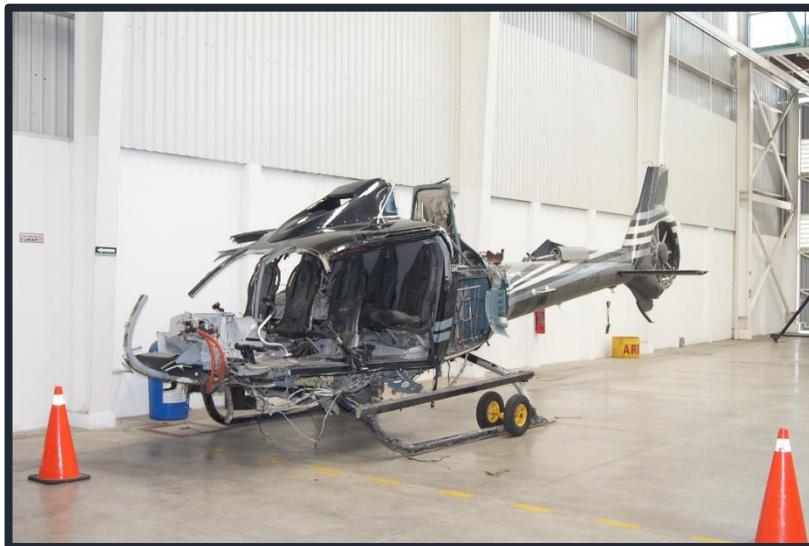
Fotografía No. 4  
Daños en la cabina.

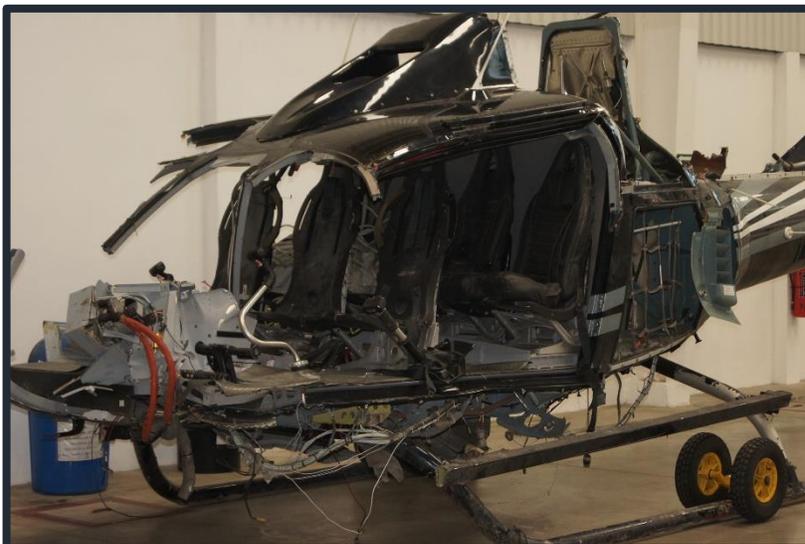
Fotografía No. 5  
Vista cercana de la cabina.

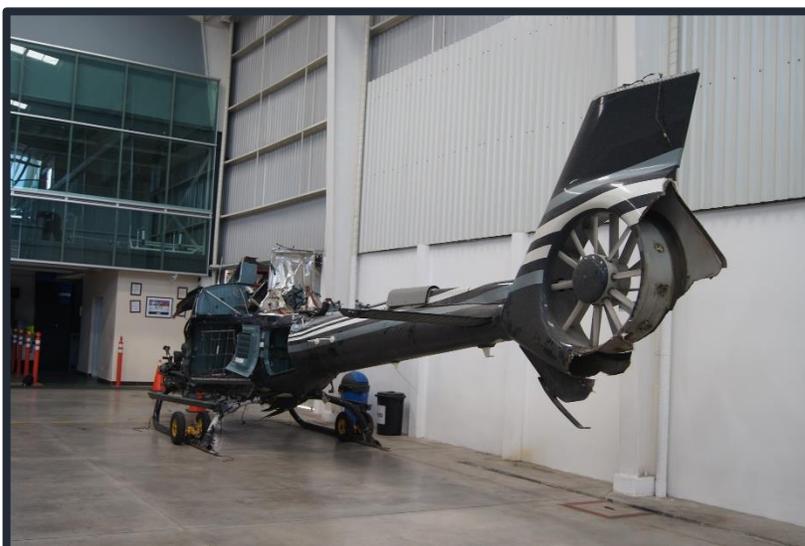
Fotografía No. 6  
Vista desde atrás.

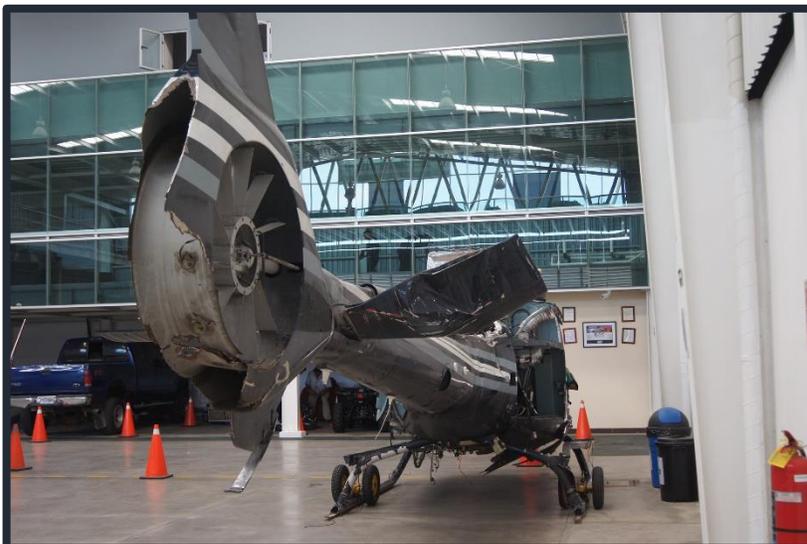
Fotografía No. 7  
Vista lateral derecha.

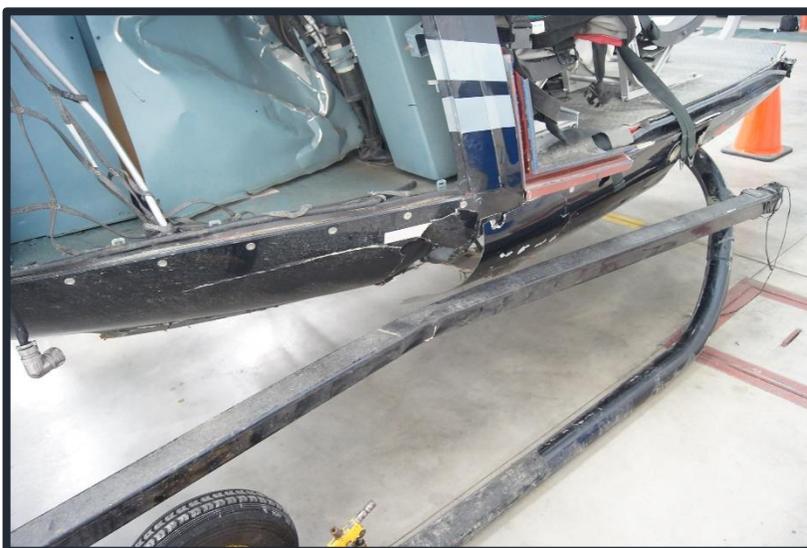
Fotografía No. 8  
Soporte y estribos con daños.

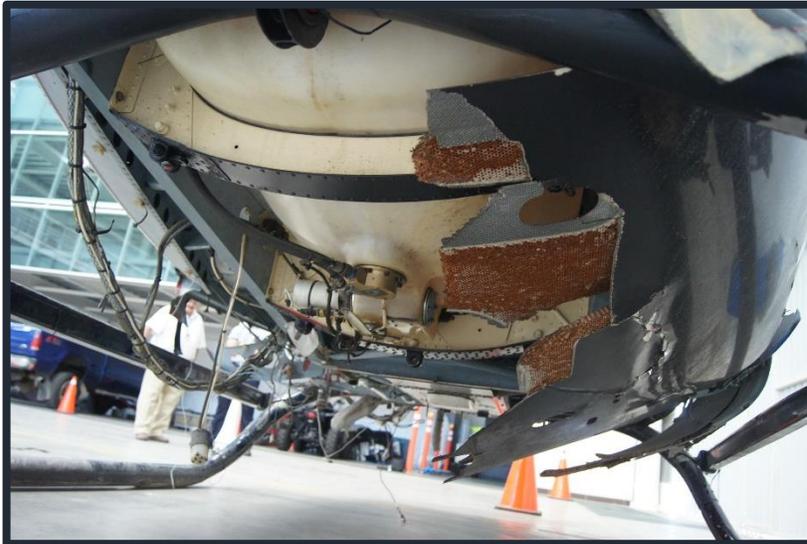
Fotografía No. 9  
Vista de la parte debajo de la cabina.

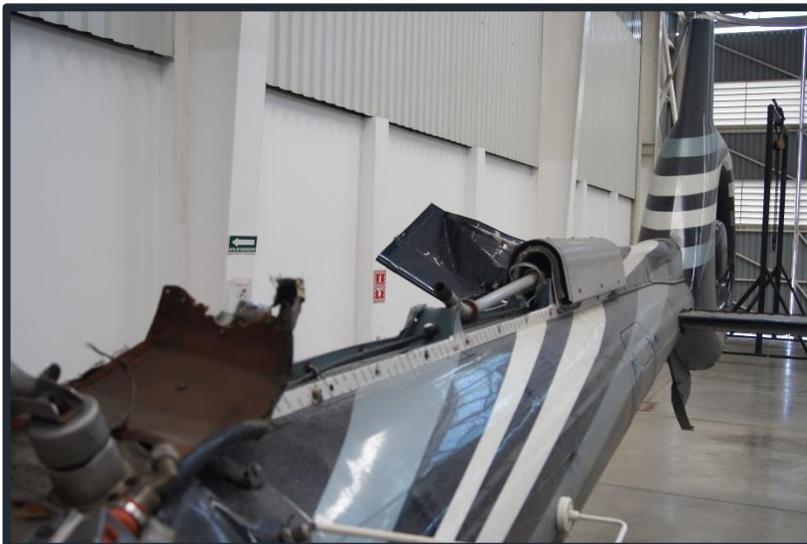
Fotografía No. 10  
Vista de daños en el botalón.

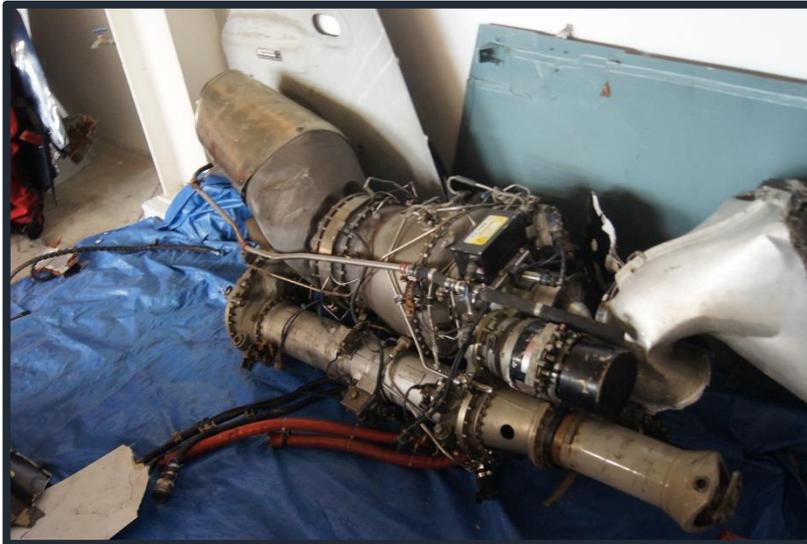
Fotografía No. 11  
Vista del motor.

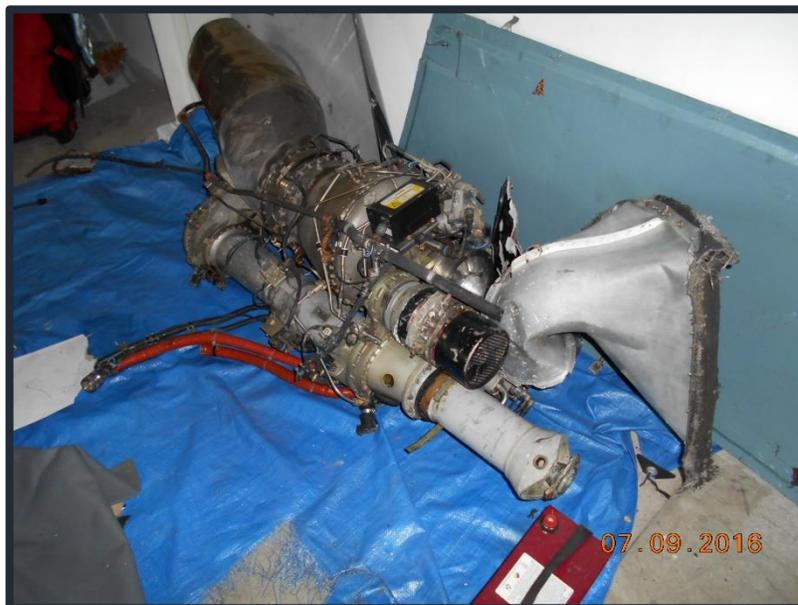
Fotografía No. 12  
Vista del motor en el hangar.

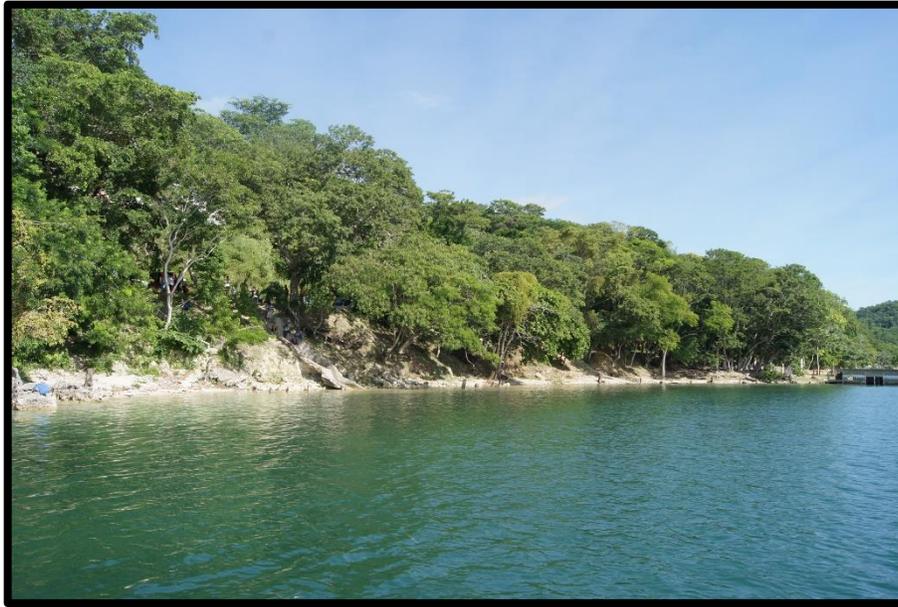
Fotografía No. 12

Vista de la orilla del lago desde el punto donde se encuentra hundido el helicóptero.
