Unidad de Investigación de Accidentes.

Reporte No.:	A-03-2016.
Título:	Informe final.
Matricula:	TG-PEW.
PA-28-140, Piper Cherokee	
23 de febrero 2016.	
Volcán de Agua, Municipio de Palín, departamento de	
Escuintla, Guatemala, C.A.

**INFORME FINAL DEL ACCIDENTE
DE LA AERONAVE PIPER PA-28
MATRICULA TG-PEW**

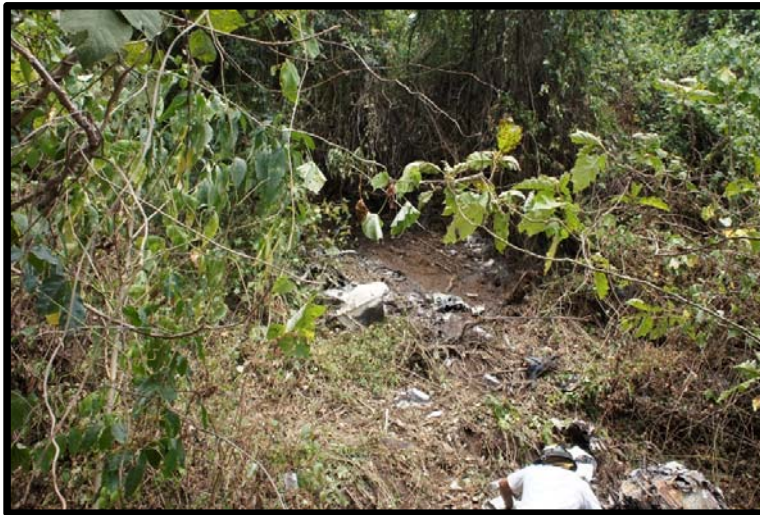
Fotografía No. 1

En la parte inferior del cono del volcán de agua, en las cercanías del municipio de Palín, departamento de Escuintla.

Lugar del impacto

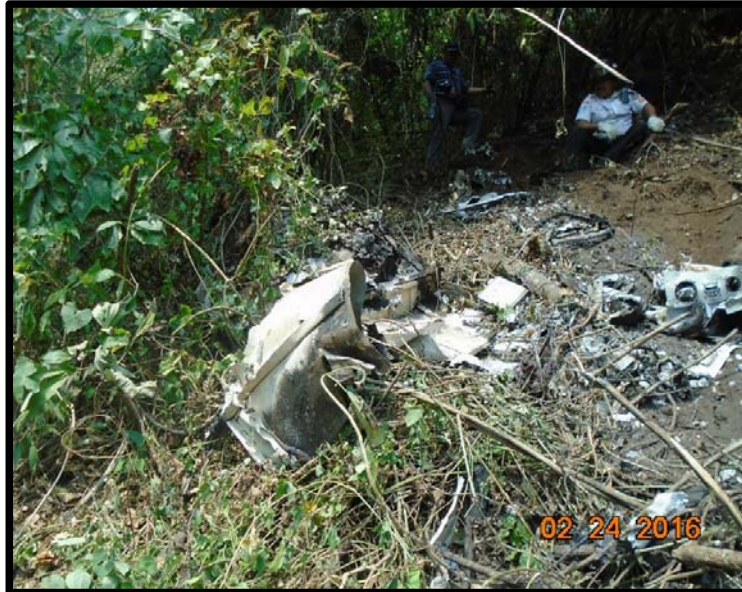
Por lo fuerte del impacto la aeronave tiene serios daños quedando en condiciones de destrucción total.

Se produjo conato de fuego en el área del impacto.

Fotografía No. 3
El fuselaje con restos de incendio.

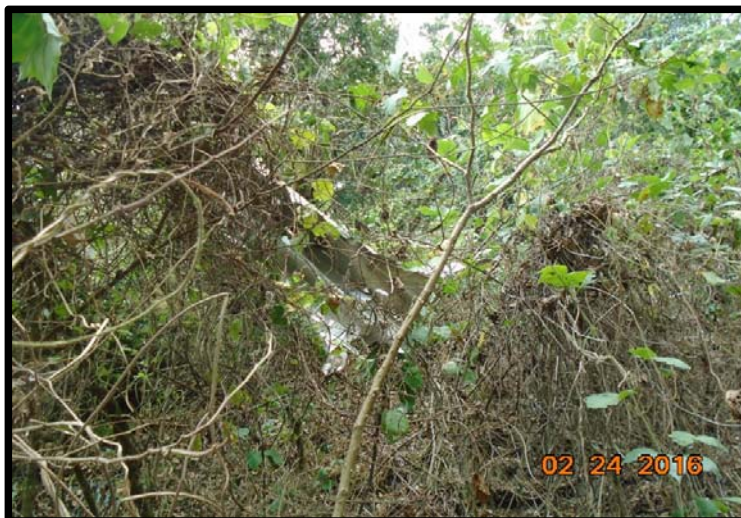
Fotografía No. 4
Parte de un plano o ala en los árboles.

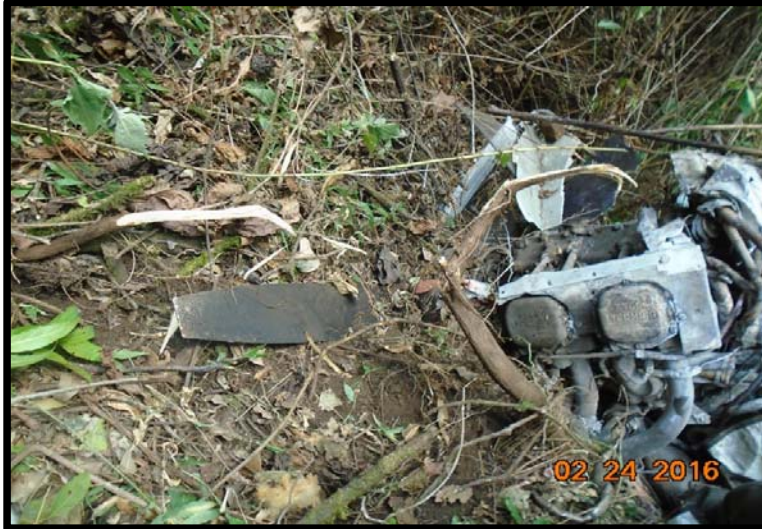
Fotografía No. 5
El motor con la hélice se separaron del fuselaje de la aeronave.

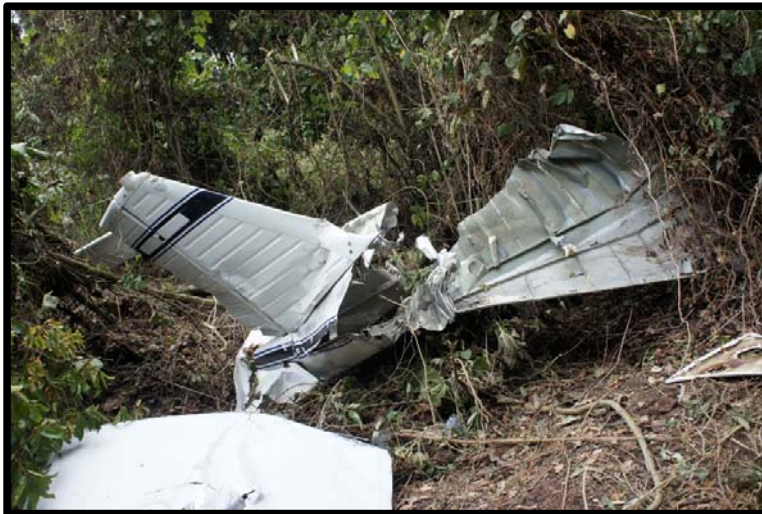
Fotografía No. 6
Forma de como quedo el Empenaje.

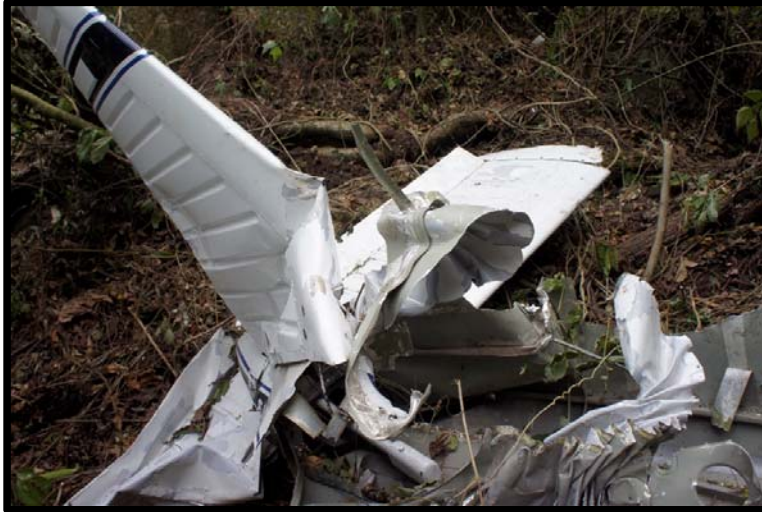
Fotografía No. 7
Vista frontal del empenaje.

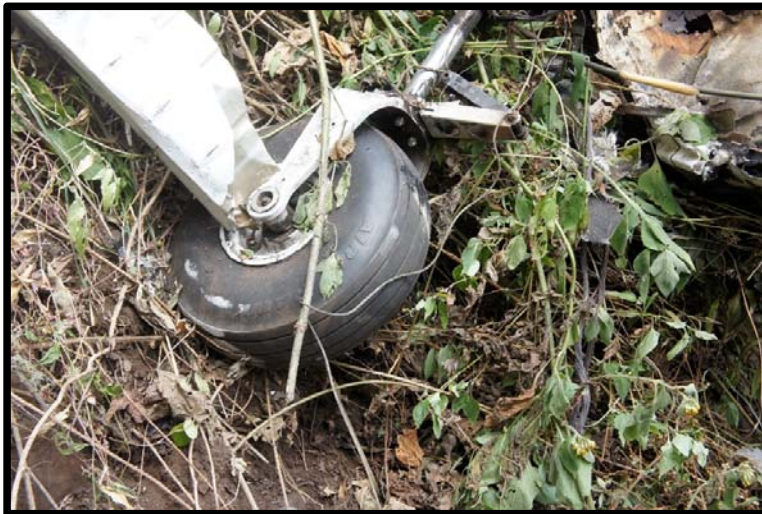
Fotografía No. 8
Rueda del Tren Delantero de aterrizaje.

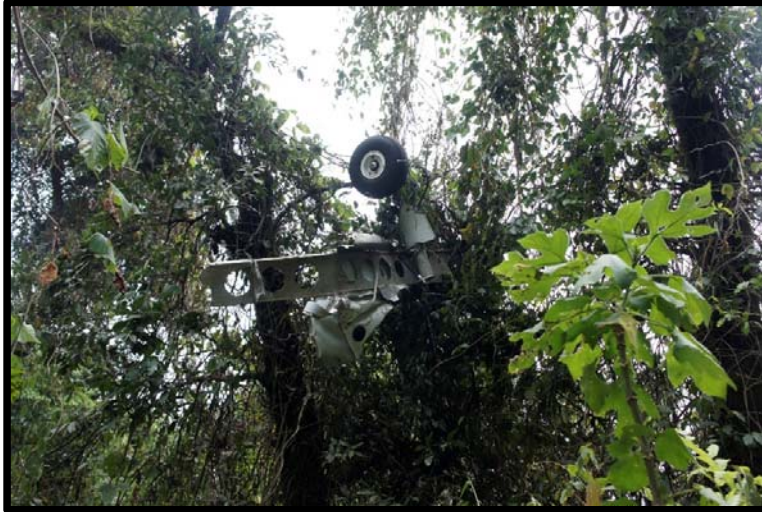
Fotografía No. 9
Tren de aterrizaje Principal izquierdo en los árboles.

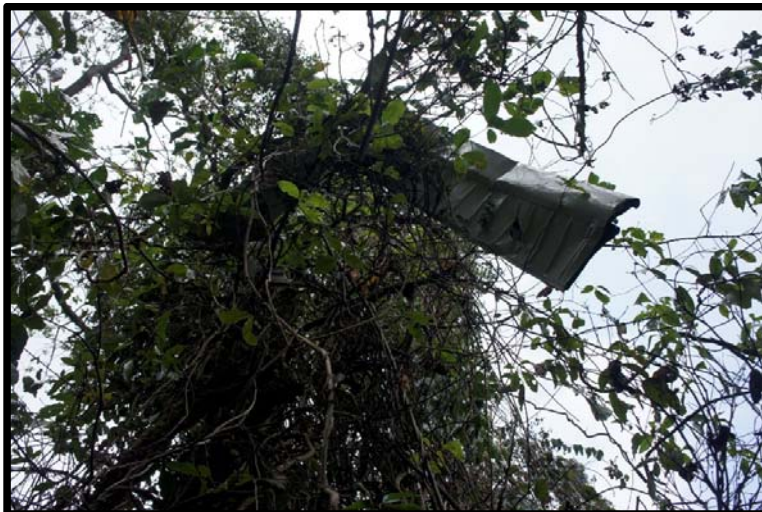
Fotografía No. 10
Una sección de los controles de vuelo (flap), sobre los árboles.
