Unidad de Investigación de Accidentes

UIA A-04-2018.

Informe Final.

**AIR TRACTOR AT-502B
29 DE SEPTIEMBRE DE 2018
FINCA PALO BLANCO, MUNICIPIO "LA GOMERA" DEPARTAMENTO
DE ESCUINTLA, GUATEMALA.**

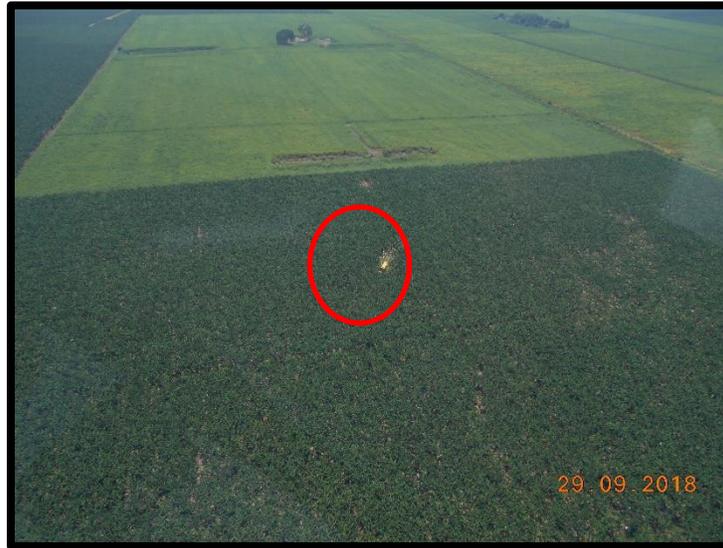
Fotografía No. 1
Vista aérea lejana de la aeronave.

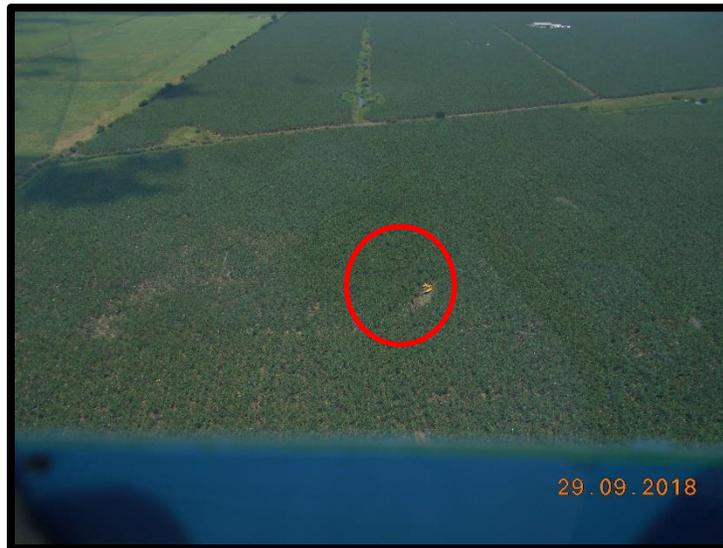
Fotografía No. 2
Vista aérea del lugar del impacto.

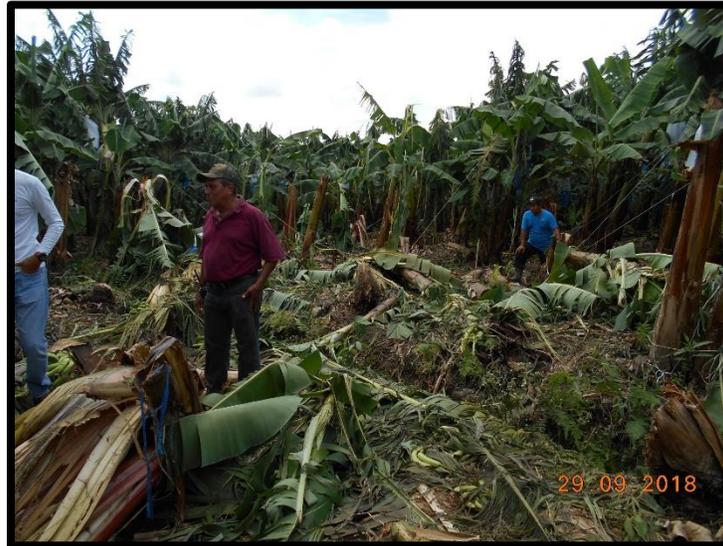
Fotografía No. 3
Senda de entrada de la aeronave a la superficie.

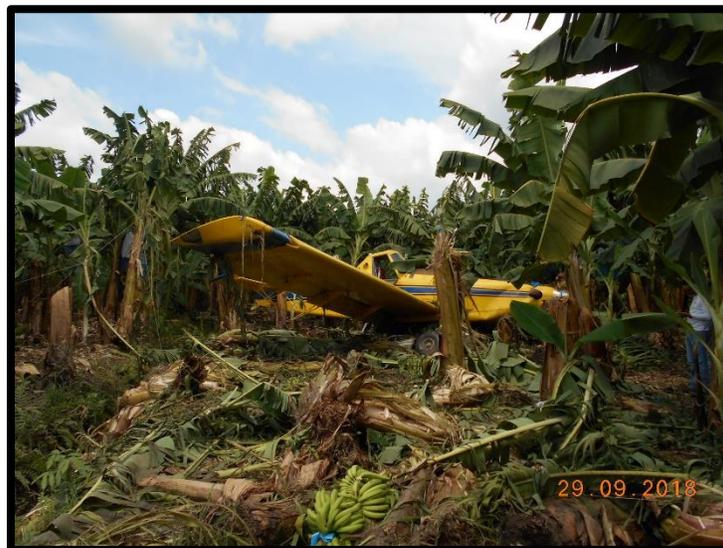
Fotografía No. 4
Aeronave sobre la plantación de banano.

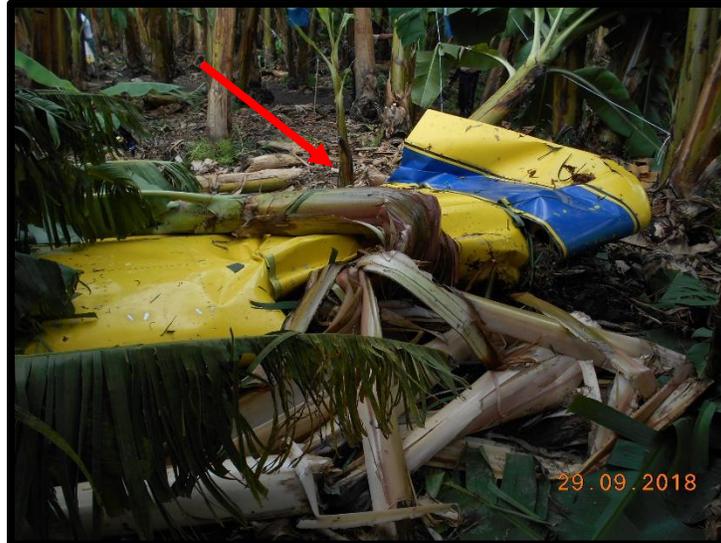
La aeronave se observó con daños severos en los bordes de ataque de ambas alas, el tren de aterrizaje principal, hélice y motor.

Fotografía No. 5
Vista de los daños de la punta del ala izquierda.

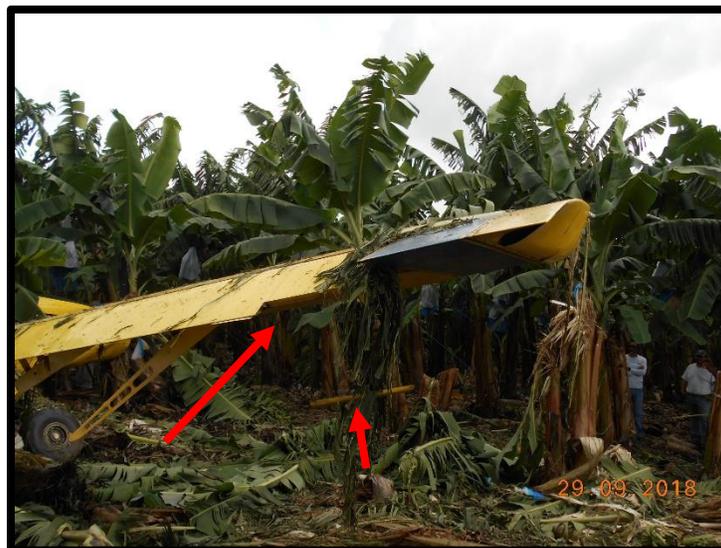
Fotografía No. 6
Vista de los daños en ala derecha.

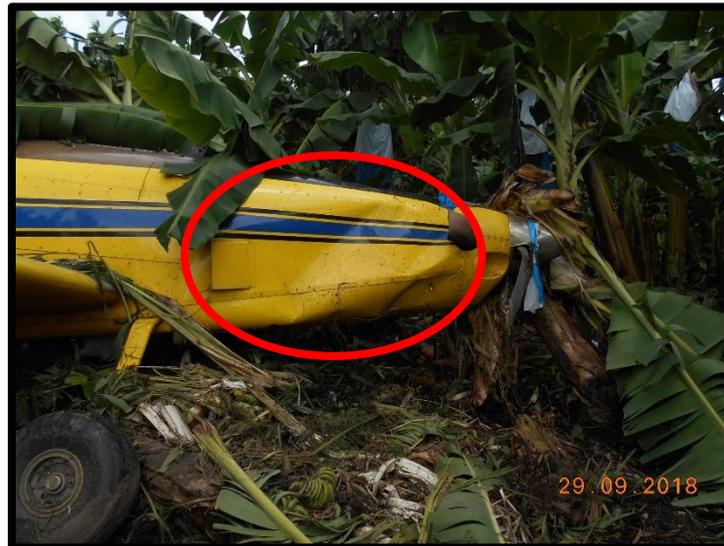
Fotografía No. 7
Vista de los daños al cobertor del motor.

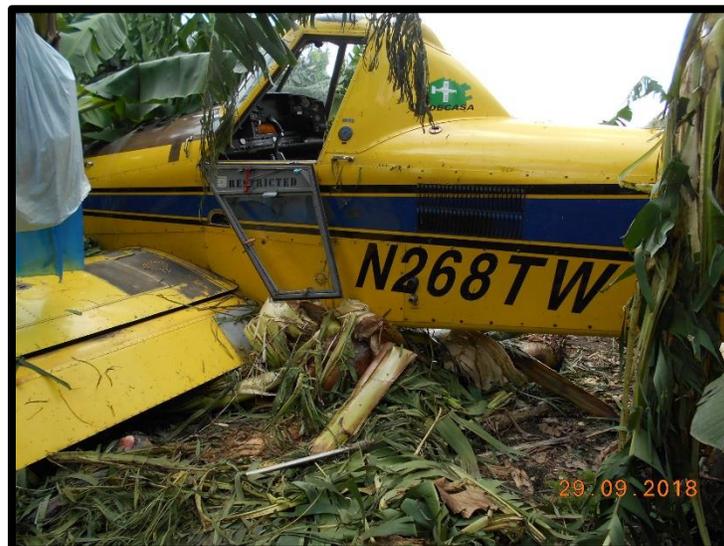
Fotografía No. 8
Vista lado izquierdo de la aeronave y matrícula.

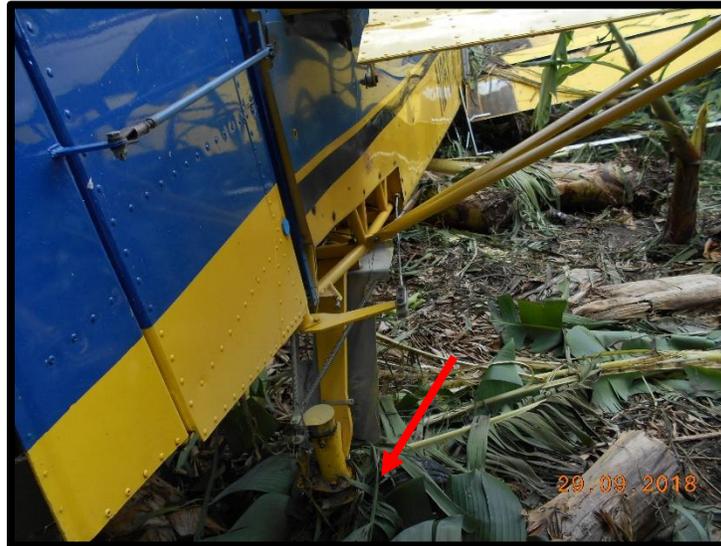
Fotografía No. 9
Vista del patín de cola.

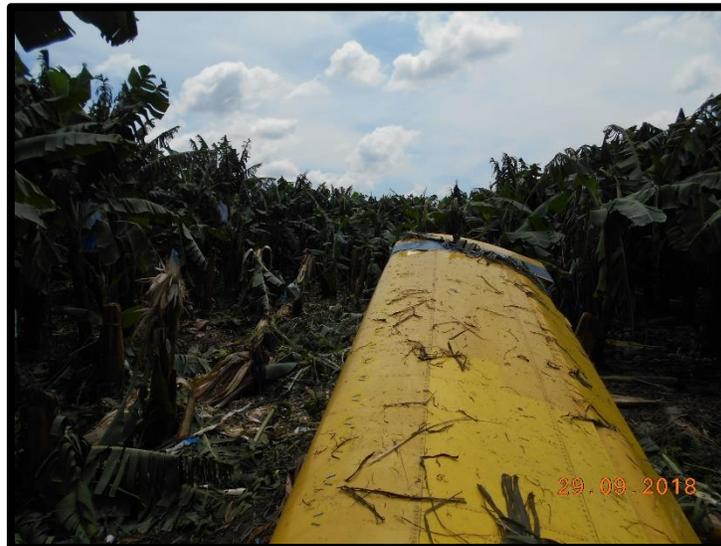
Fotografía No. 10
Vista del ala derecha y senda de entrada de la aeronave.

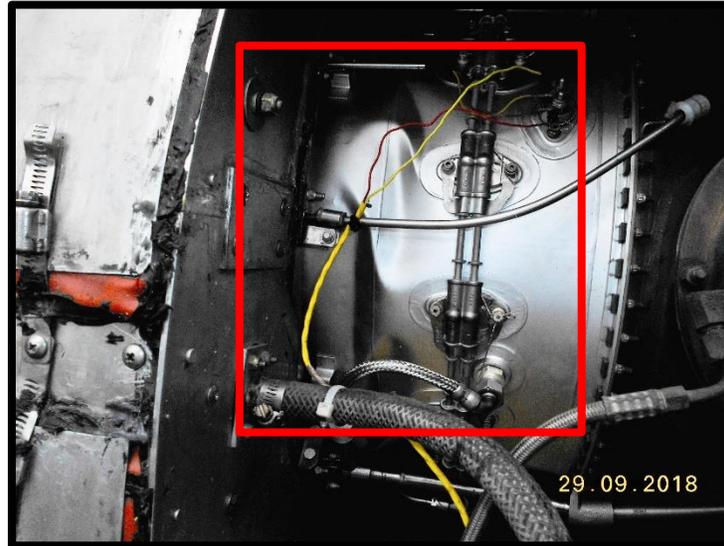
Fotografía No. 11
Vista del daño en el motor.

La aeronave a consecuencia del aterrizaje de emergencia, resulta con daños en el tren principal de aterrizaje, las aspas golpeadas de la hélice y daños de consideración en el motor. En el área de impacto no se notan daños de consideración, solo algunas plantas de banano dañadas.

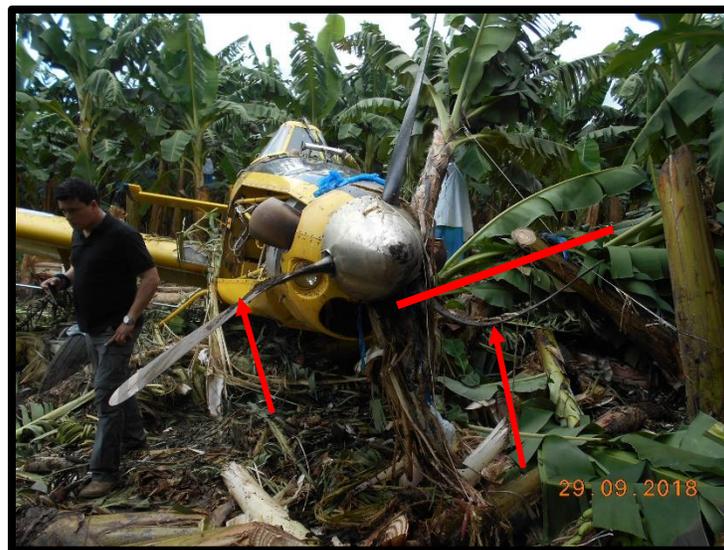
Fotografía No. 12
Vista de frente de la aeronave y daños a la hélice.

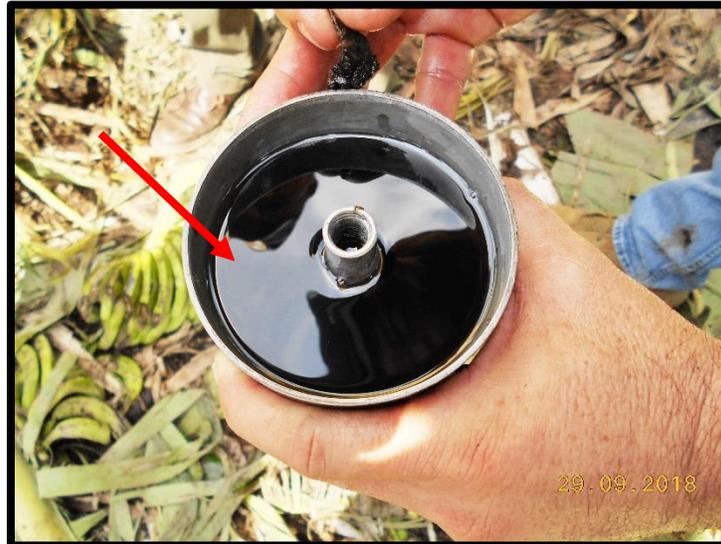
Dentro del contenedor o vaso del filtro principal, el combustible se encontró contaminado con partículas sólidas y una sustancia negra gelatinosa, las cuales rebasaron la capacidad de filtración para este tipo de contaminante, limitando la presión de combustible hacia el motor.

Fotografía No. 13
Combustible contaminado en el vaso contenedor del filtro principal.

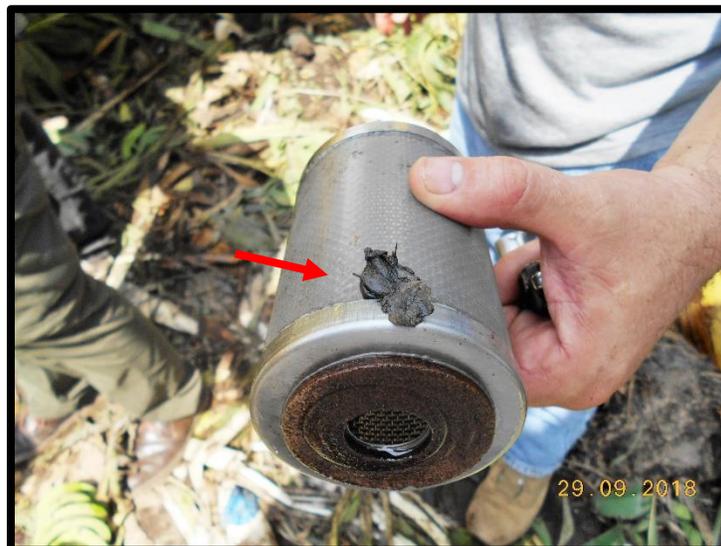
Fotografía No. 14
Contaminación sólida en el filtro principal del sistema de combustible.

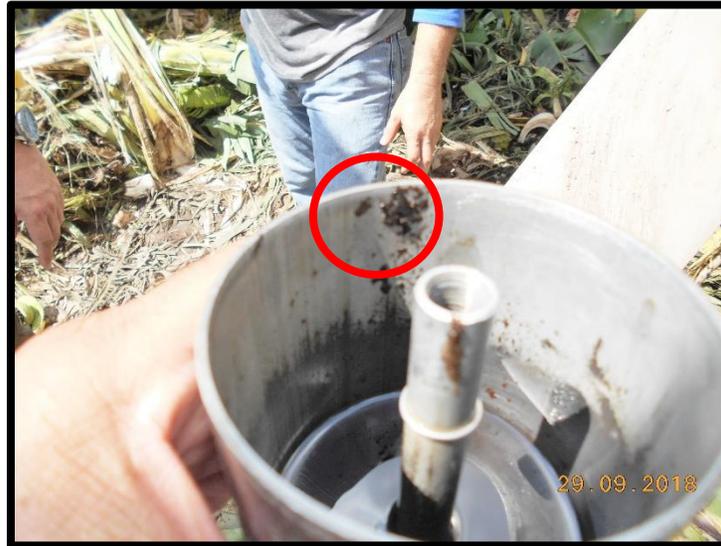
Fotografía No. 15
Vaso contenedor del filtro principal con partículas sólidas de contaminación.

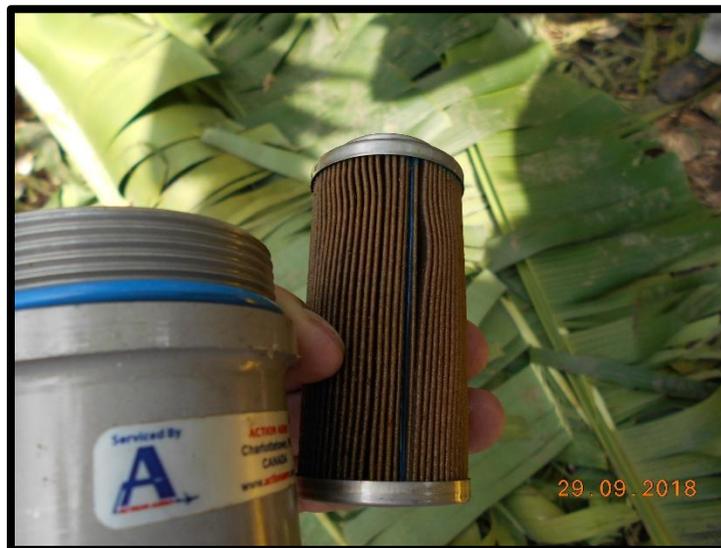
Fotografía No. 16
Filtro secundario en la unidad de control de combustible, con poco combustible.

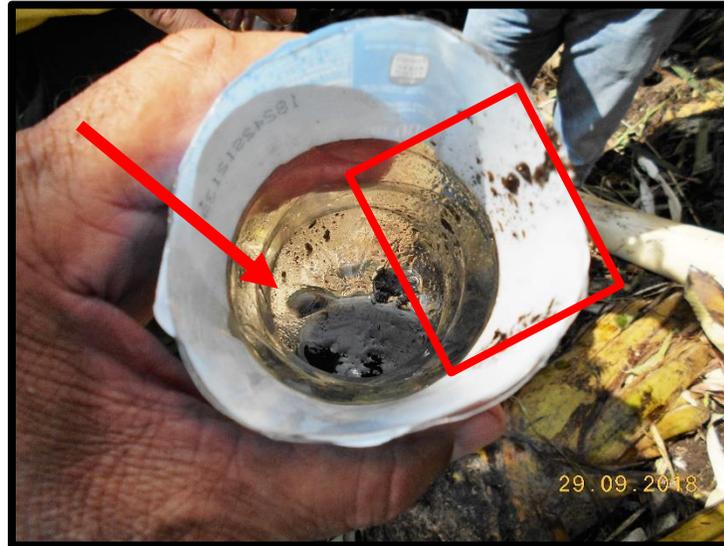
Fotografía No. 17
Combustible drenado del filtro principal completamente contaminado.

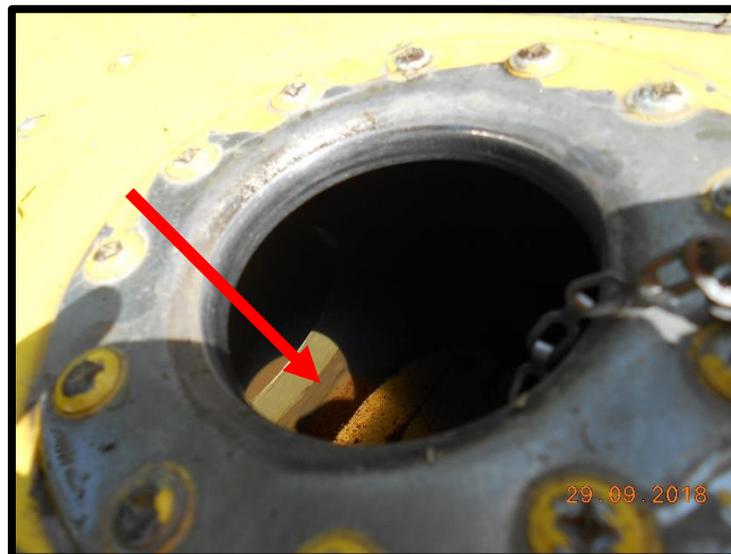
Fotografía No. 18
Muestra de la suciedad pegada en la entrada del tanque de combustible.
