## **Unidad de Investigación de Accidentes e Incidentes Aéreos**

**A-10-2020.**

**Informe Final.**

**ACCIDENTE  
ECUREUIL, AS350B3  
08 DE NOVIEMBRE DE 2020  
CASERIO SACLIC, MUNICIPIO DE SAN PEDRO CARCHA,  
DEPARTAMENTO DE ALTA VERAPAZ, GUATEMALA.**

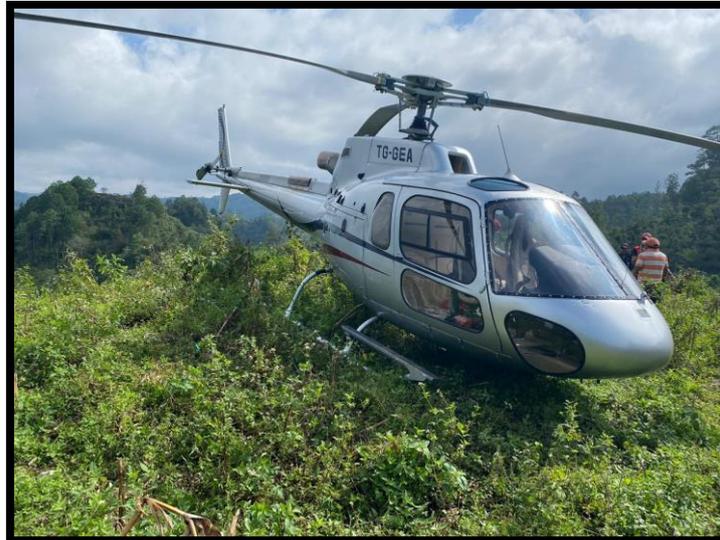
Fotografía No. 1

Vista del helicóptero sobre el cerro en el área del caserío Saclic.

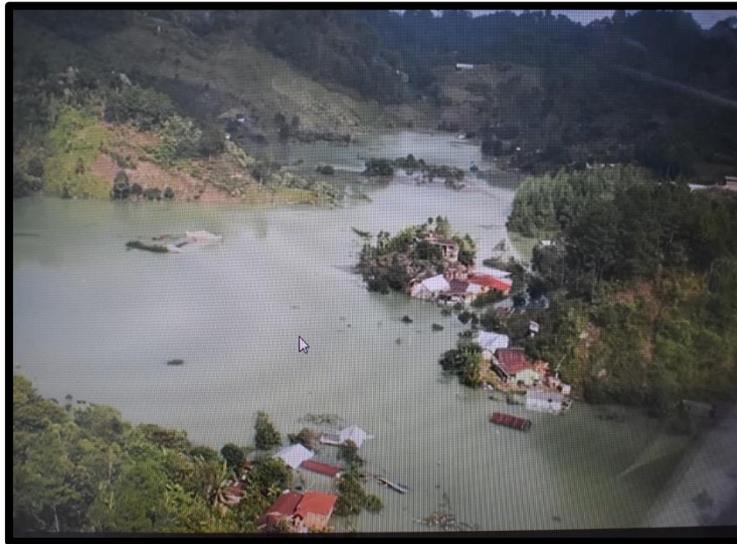
Fotografía No. 3  
Vista del área inundada.

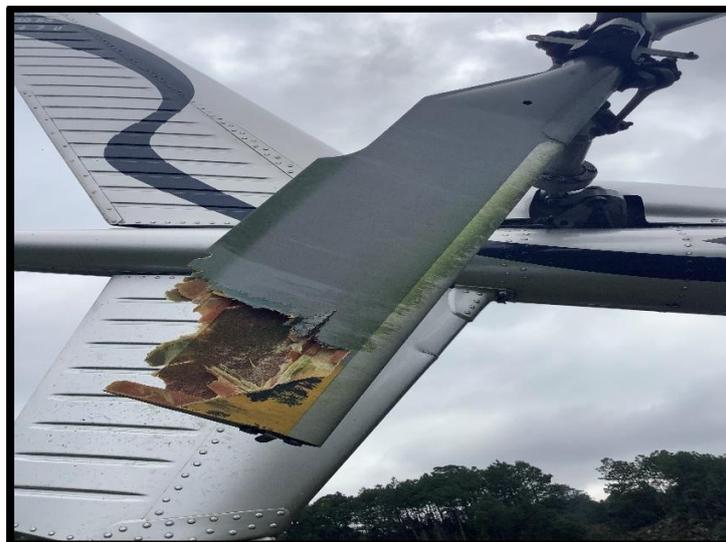
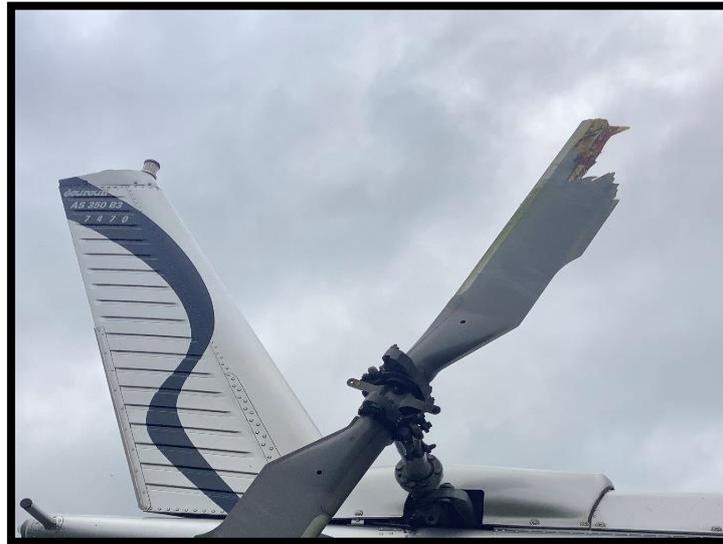
Daños en las palas del rotor de cola, las cuales impactaron con ramas del árbol provocando fracturas en áreas externas de ambas palas preliminarmente y, luego los fragmentos causados por el impacto salieron expulsados dañando el estabilizador derecho.

Los daños causados a las palas del rotor de cola, corresponden al impacto con ramas del árbol, de acuerdo a la magnitud del daño observado se deduce que dichas ramas eran de un diámetro mayor a una pulgada, grueso suficiente para que la estructura física de las palas se fracturara.

Vista de los daños en las aspas del rotor de cola.

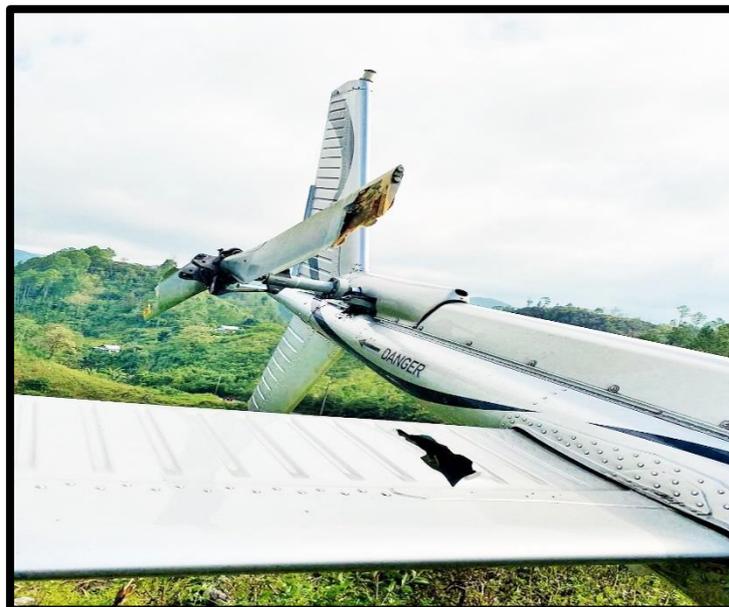
Fotografía No. 6  
Vistas específicas de los daños en el estabilizador derecho.

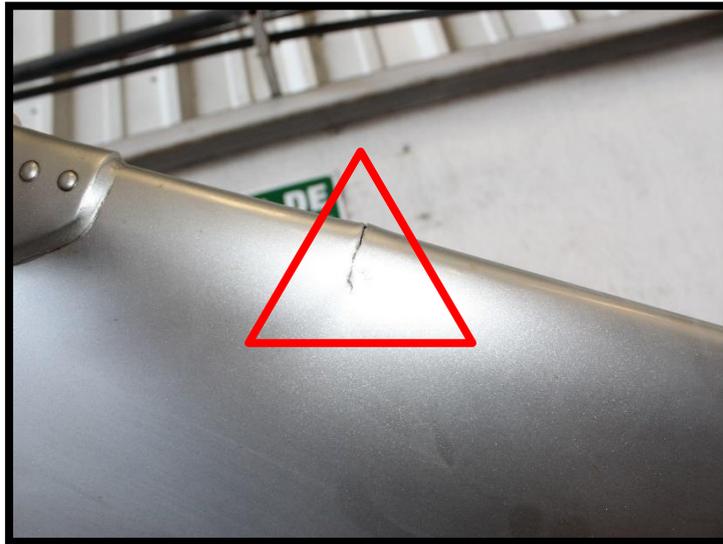
Daños encontrados en la base de la caja de 90° del rotor.

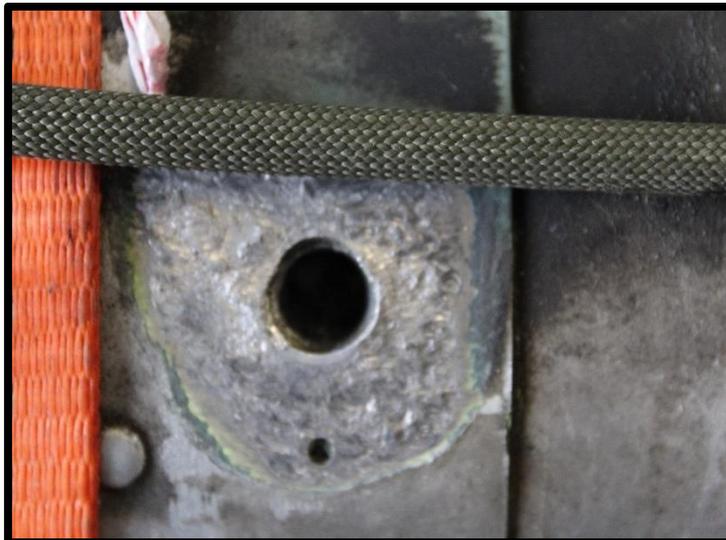
Detector de partículas metálicas de la caja de 90° con fragmentos metálicos de la misma caja.

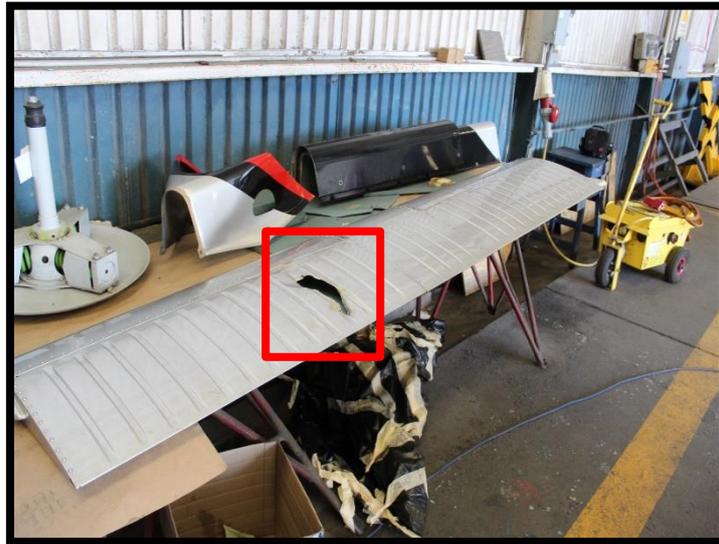
Fotografía No. 27  
Perforación en el estabilizador del botalón de cola, debido a un fragmento de una de las palas del rotor de cola.

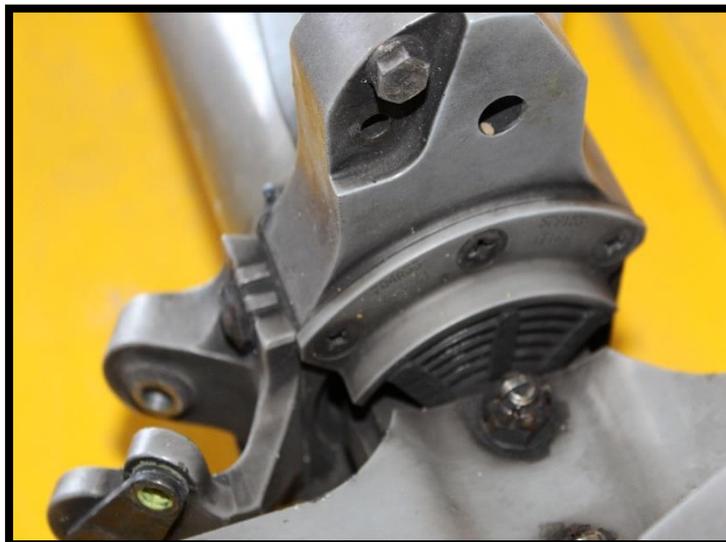
Fotografía No. 28  
Se observó el hub del rotor de cola sin daños.
