## Unidad de Investigación de Accidentes.

**A-01-2020.**

**Informe Final.**

**N540ZA**

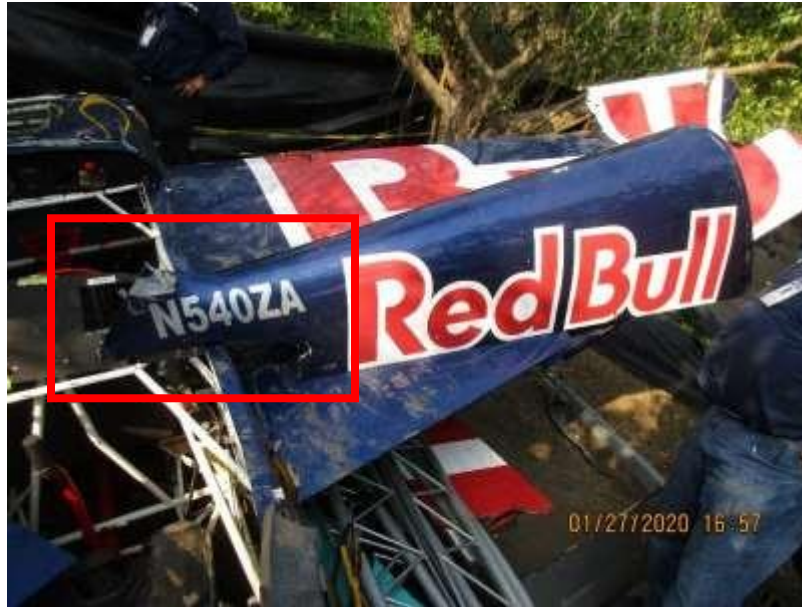
Fotografía No. 3  
Matrícula de la aeronave.

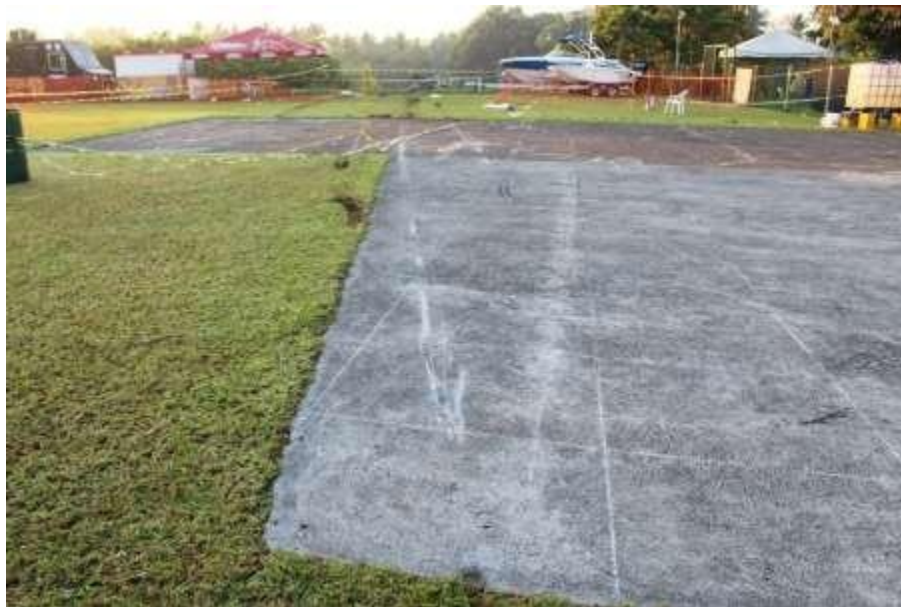
Fotografía No. 4  
Marcas del primer punto de impacto sobre el concreto y grama.

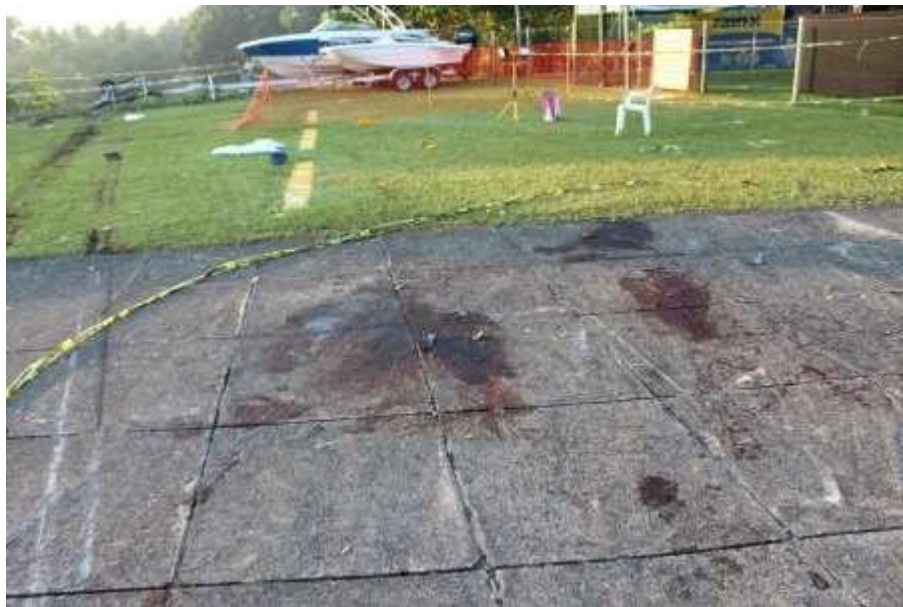
Fotografía No. 8

Lugar donde fallecieron las dos víctimas durante el impacto a tierra de la aeronave.

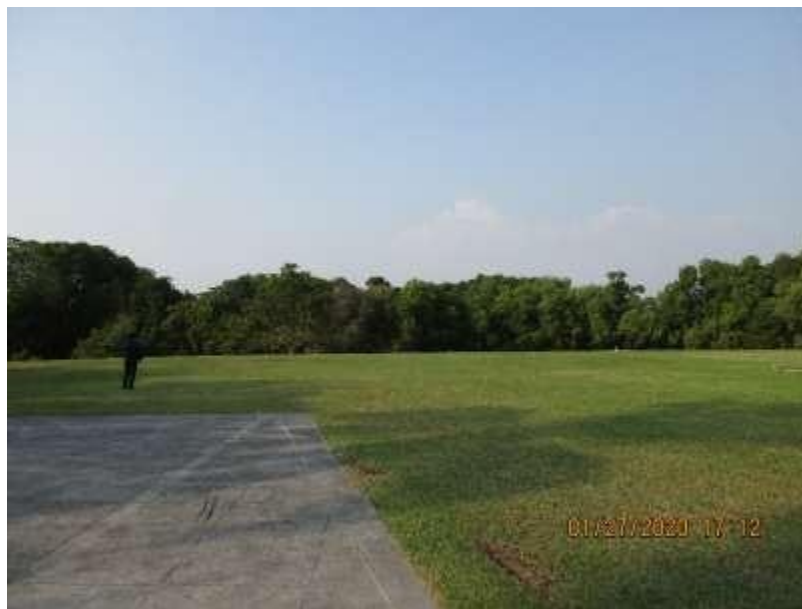
Fotografía No. 10  
Vista del área donde provenía la aeronave.

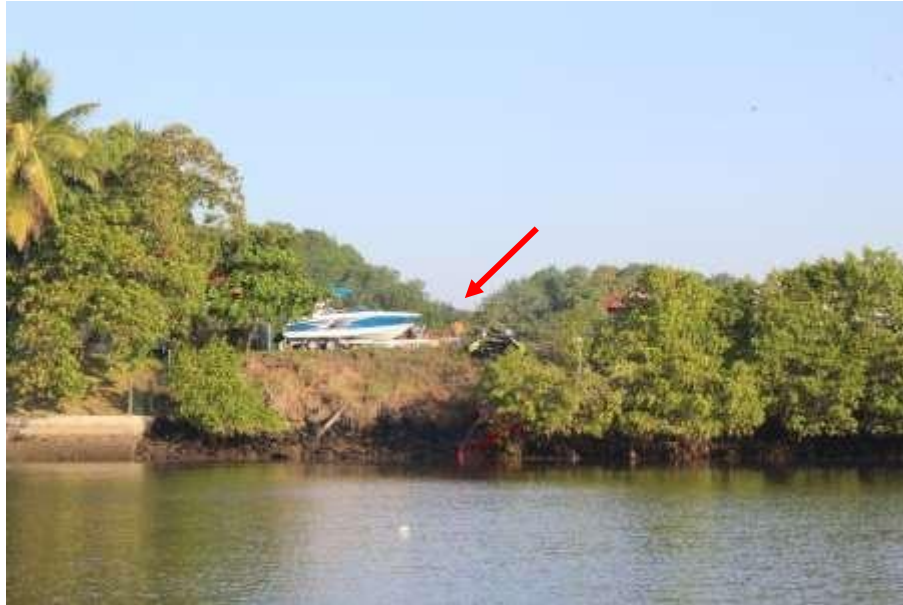
Fotografía No. 11  
Vista del área donde la aeronave salió hacia el río.

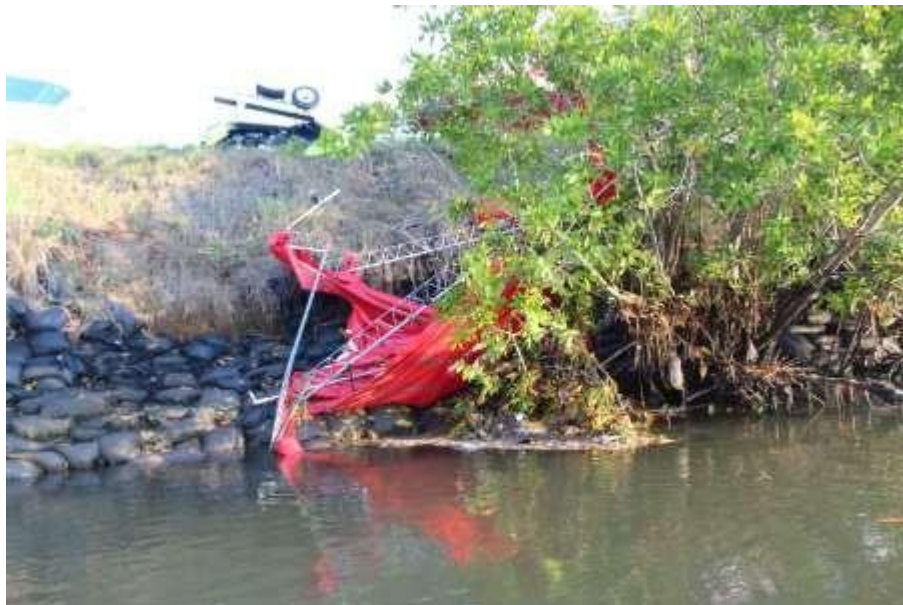
Fotografía No. 12  
Restos del toldo o carpa de metal la cual impacto la aeronave.

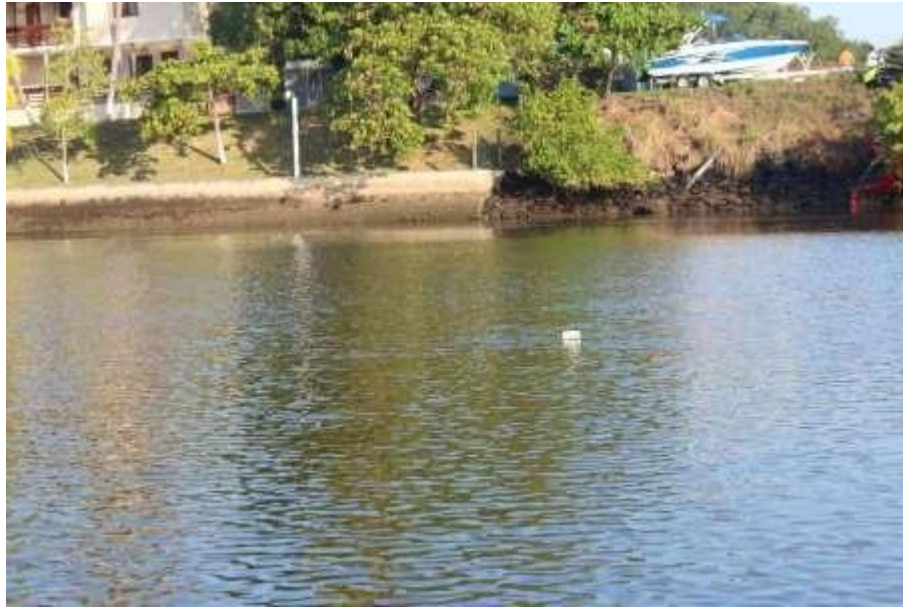
Fotografía No. 13  
Vista del río donde la aeronave se detuvo.

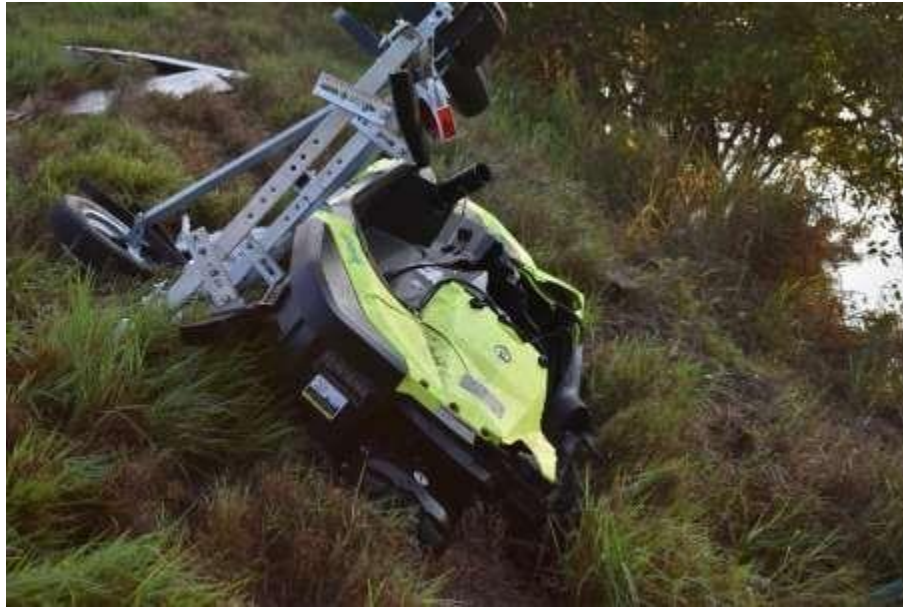
Fotografía No. 15  
Restos de la moto de agua con la cual impacto la aeronave.

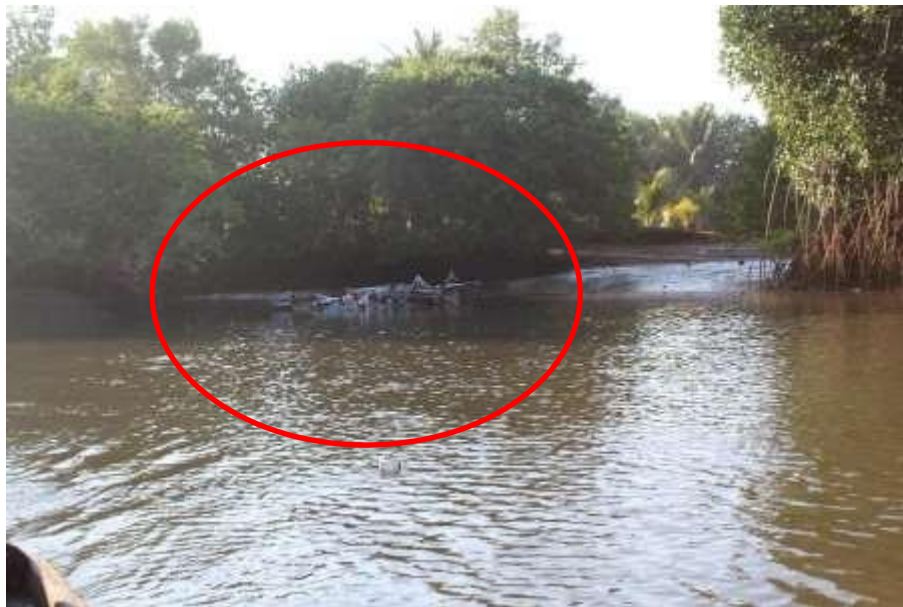
Fotografía No. 16  
Vista lejana de los restos de la aeronave.

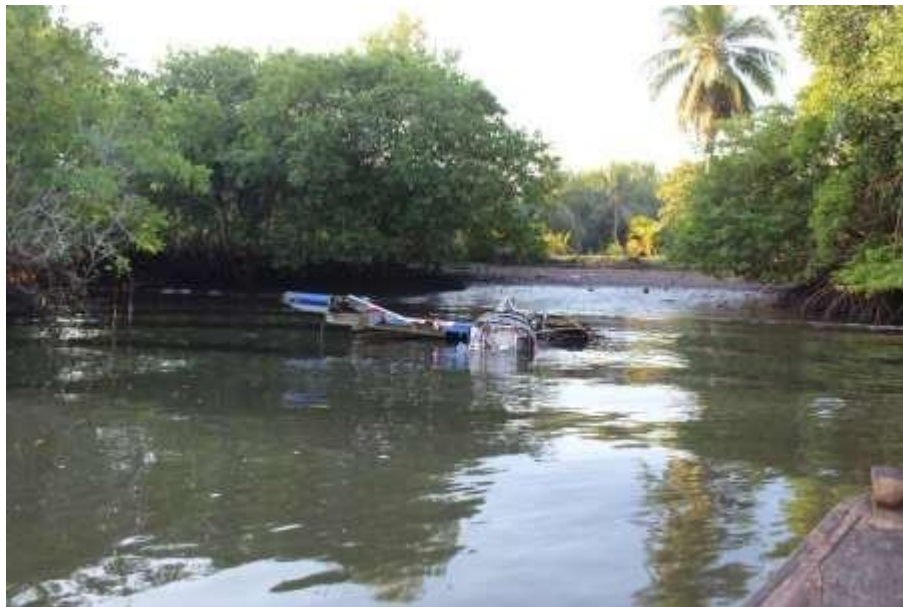
Fotografía No. 18

**Restos de la aeronave.**

La recuperación de los restos del fuselaje y de las superficies de mando atribuyeron todos los daños de la aeronave a las fuertes fuerzas de impacto contra el terreno y el agua.

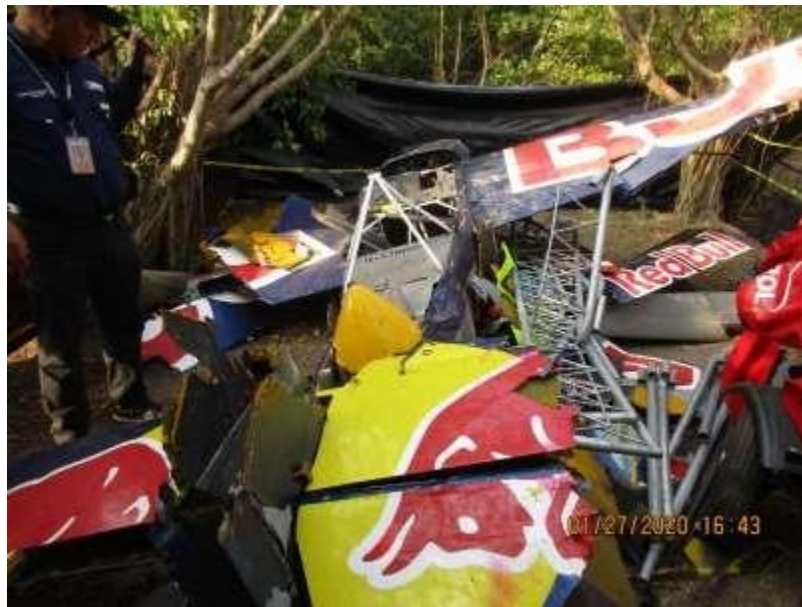
Fotografía No. 30

**Vista del motor de la aeronave.**

Los daños a las palas de la hélice están en concordancia con el hecho de que el motor emitía potencia al momento del impacto.

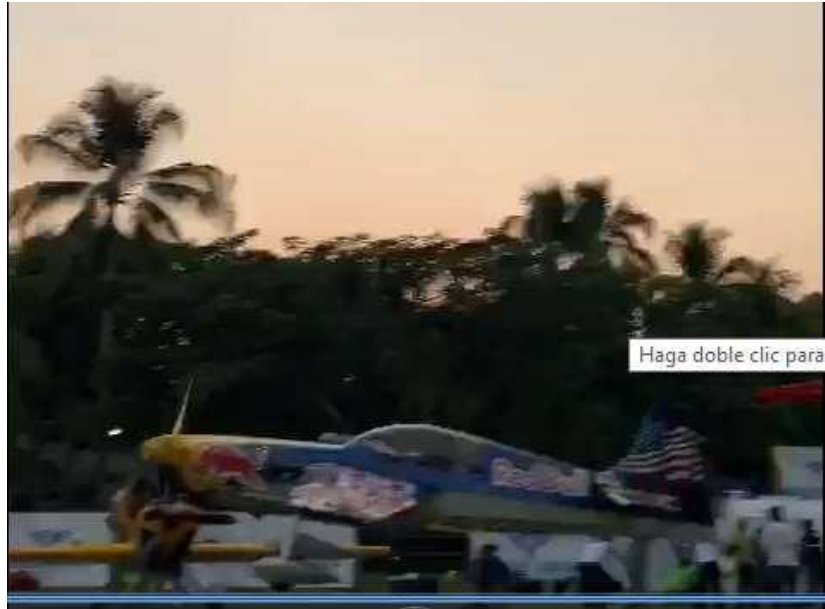
Fotografía No. 39

Instante previo al impacto de la aeronave con el terreno y el asa de la aeronave detenida en el área de parqueo.

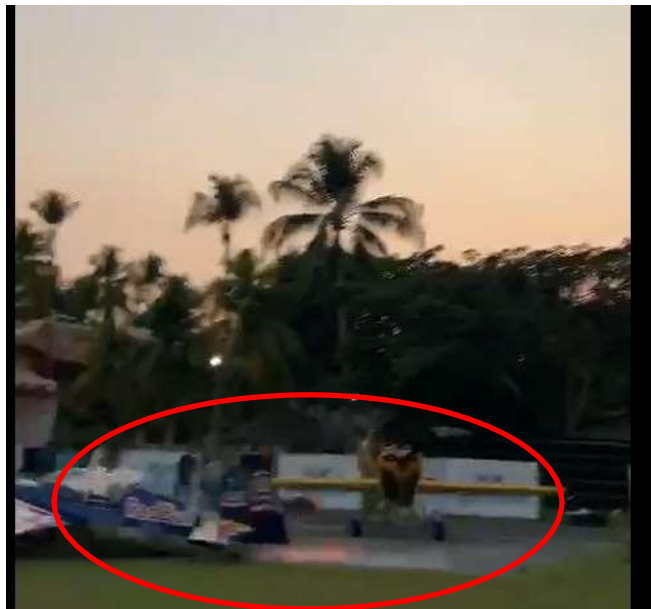
Fotografía No. 40

Instante donde la aeronave toca la superficie del terreno.

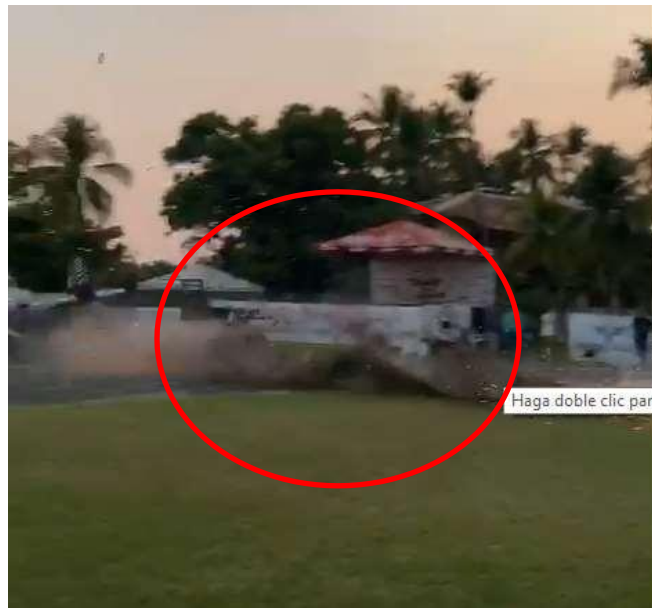
Fotografía No. 41  
Instante donde la aeronave impacta en el área de las dos víctimas en tierra.

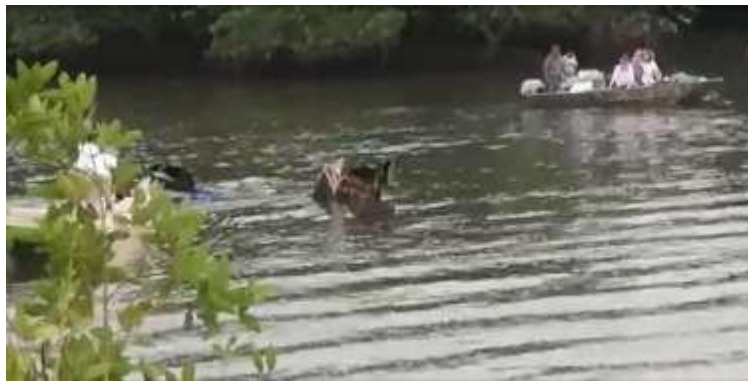
Fotografía No. 42  
Restos de la aeronave dentro del río, restos sobresalen a la superficie.
