Unidad de Investigación de Accidentes.

Reporte No.:	UIA-A-02-2020.
Título:	Informe Final.
Matrícula:	TG-MOL.
CESSNA 182P	
6 de mayo 2020	
Caserío Pojopop, municipio de Canillá, departamento del Quiché, Guatemala.

INFORME FINAL AERONAVE CESSNA 182P MATRÍCULA TG-MOL

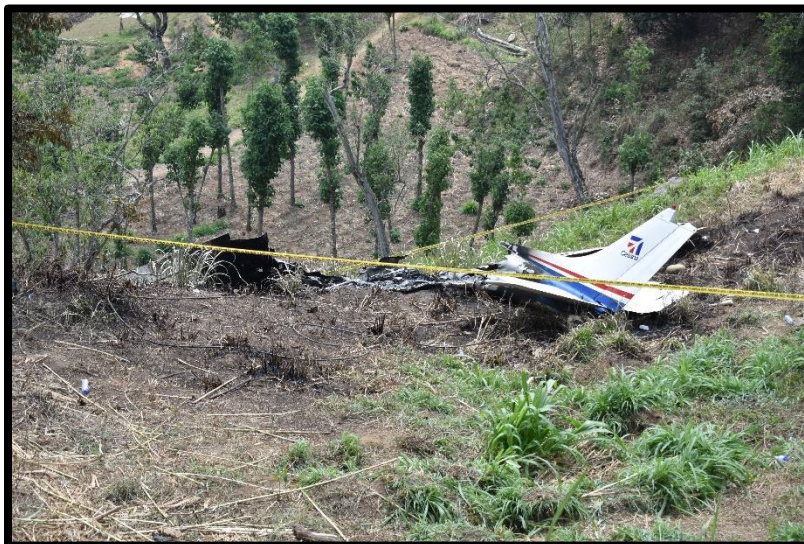
En la aeronave se observó destrucción total por impacto e incineración en la cabina de pasajeros, la cabina de la tripulación, área del motor, planos o alas de la aeronave. En los restos de la cola o empenaje. Se observó deformación de la estructura por compresión debido a la severidad del impacto a tierra.

Fotografía No. 6
Vista de los restos de la aeronave incendiada.

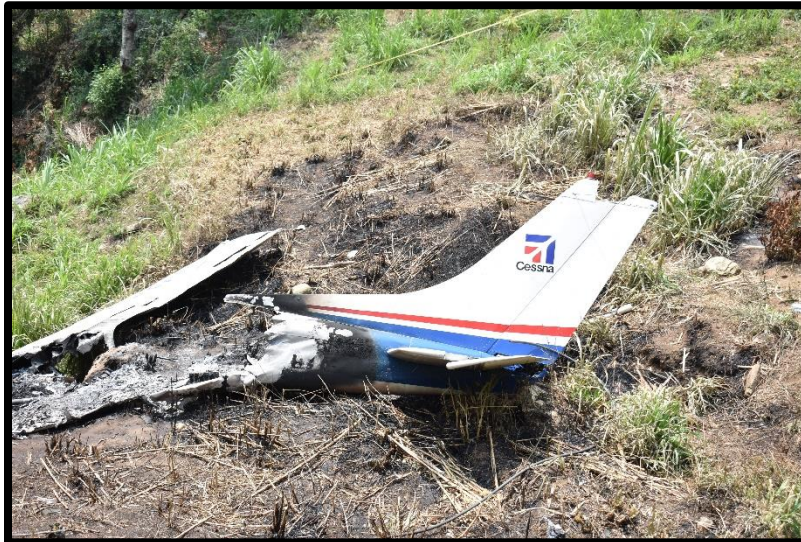
Fotografía No. 7
Vista lateral izquierda del empenaje (cola de la aeronave).

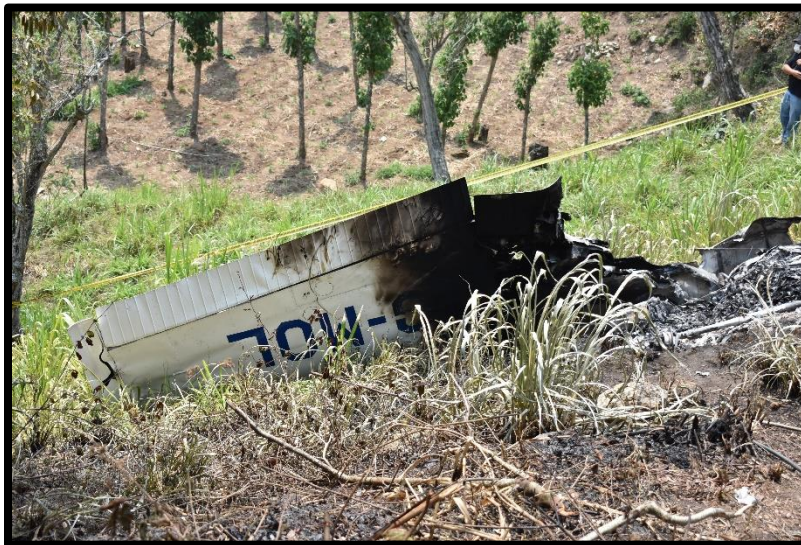
Fotografía No. 8
Vista de los restos del ala izquierda de la aeronave.

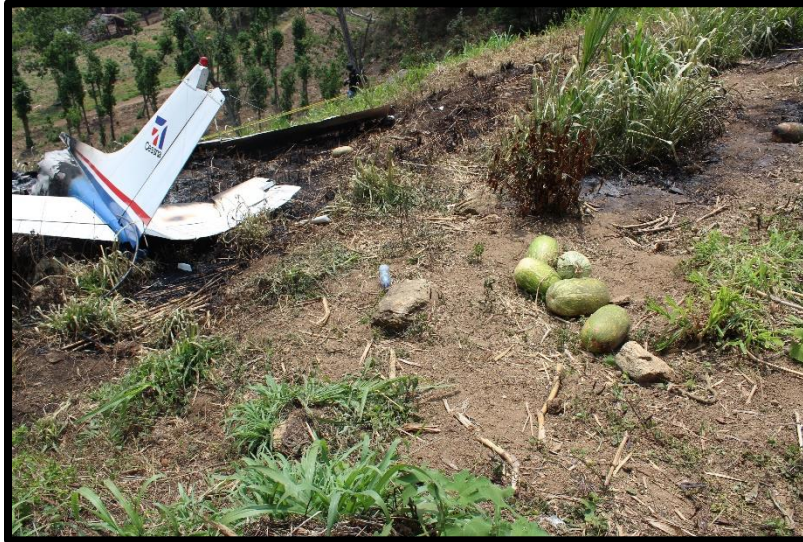
Fotografía No. 9
En el lugar del impacto,
No se observaron marcas de desplazamiento del fuselaje.

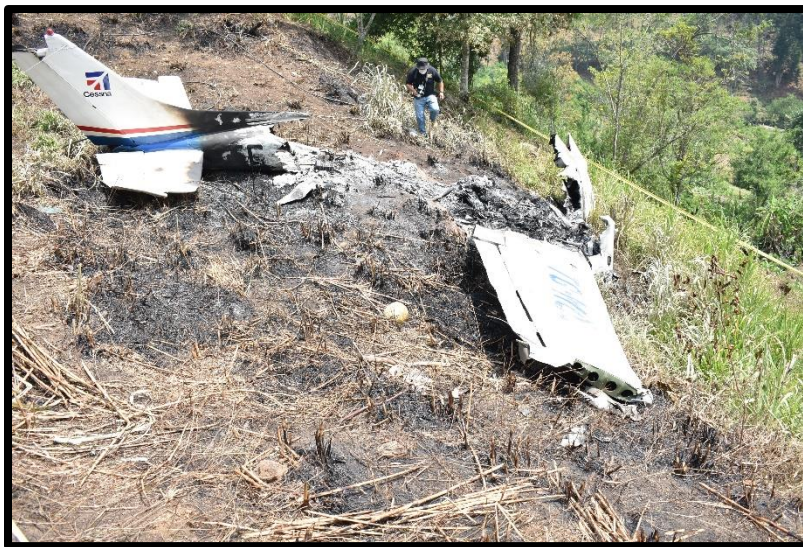
Fotografía No. 12
Vista de los restos del lado derecho de la aeronave.

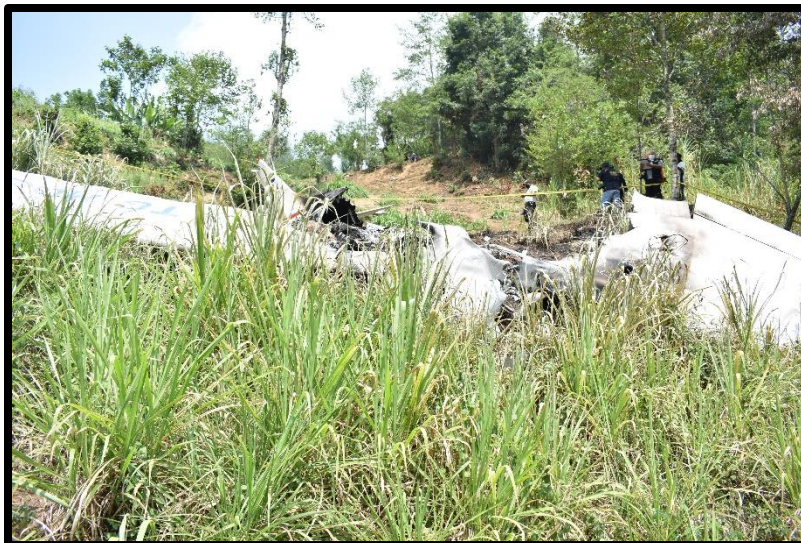
Fotografía No. 14.
Vista frontal de los restos de la aeronave.

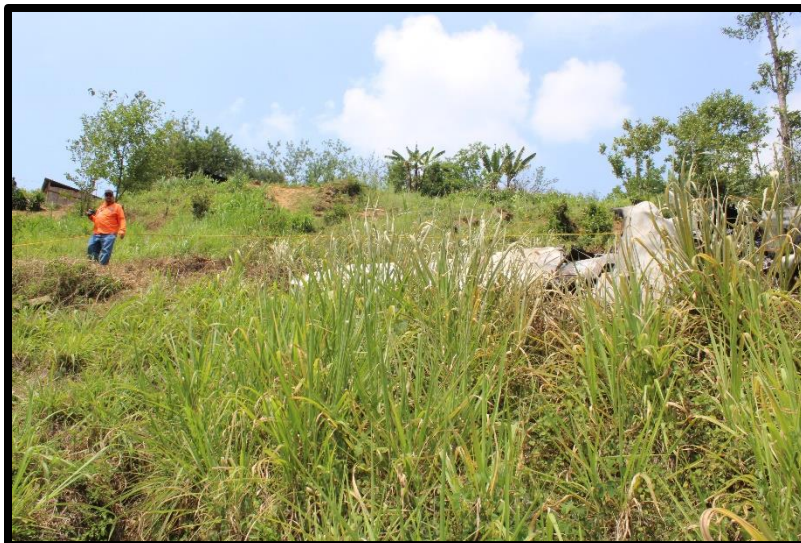
El área de impacto fue en una ladera de montaña, con una inclinación aproximadamente de 30° (grados), ubicada en los alrededores del caserío Pojopop, municipio de Canillá, departamento del Quiché, Guatemala.

Vista de la inclinación de la ladera y los restos de la aeronave.

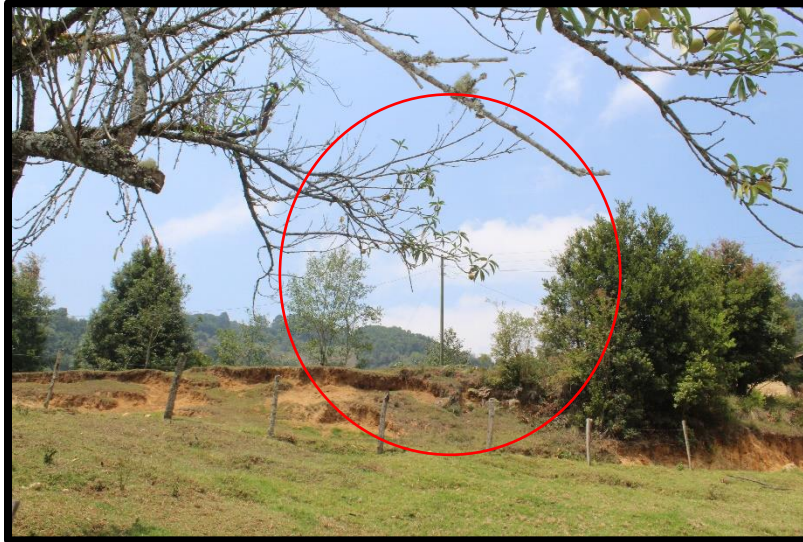
Las observaciones en el área del impacto indican que la aeronave se encontraba volando a baja altura. En su senda de vuelo, el piloto logró evitar los cables del tendido eléctrico, luego impactó contra la superficie ya sin sustentación desplomándose en forma vertical, se fracturan y rasgan los tanques de combustible, inmediatamente se incendia la cabina del piloto y la sección de pasajeros, debido a la presencia de combustible, debido al daño del sistema eléctrico y la alta temperatura del motor.

Fotografía No. 19
Vista de los postes y tendido eléctrico, previo al área de impacto.

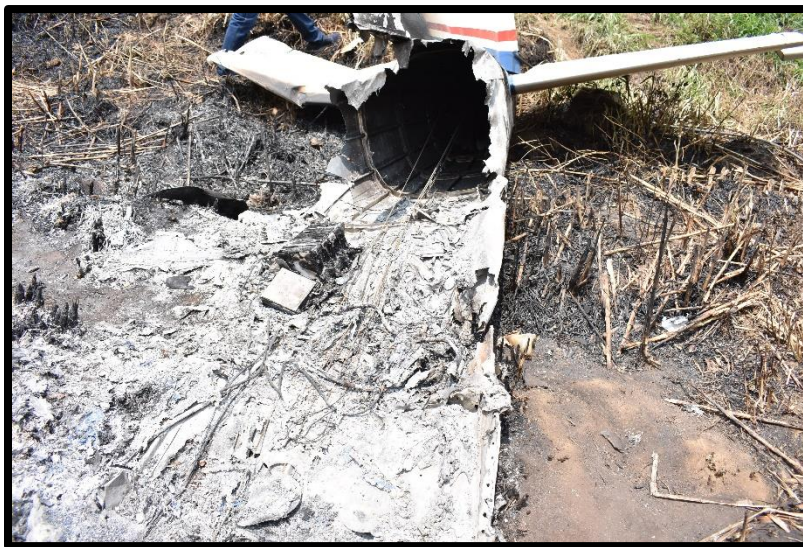
Fotografía No. 20.
Vista de los restos de la aeronave en su parte interna.

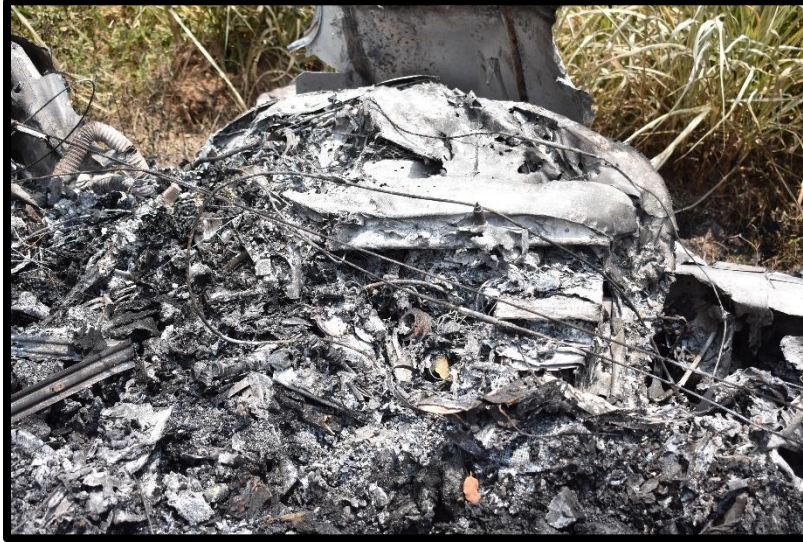
Fotografía No. 23
Restos de la cabina de mando de la aeronave.

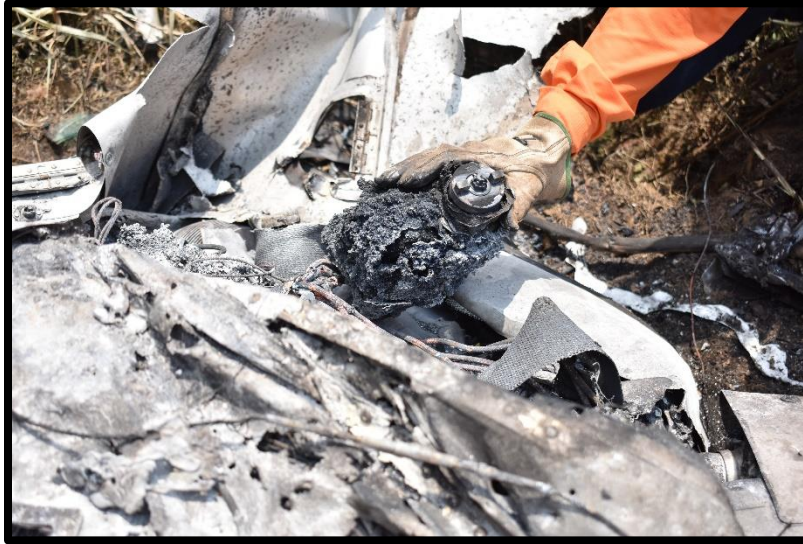
Fotografía No. 25
Vista de uno de los magnetos del motor.

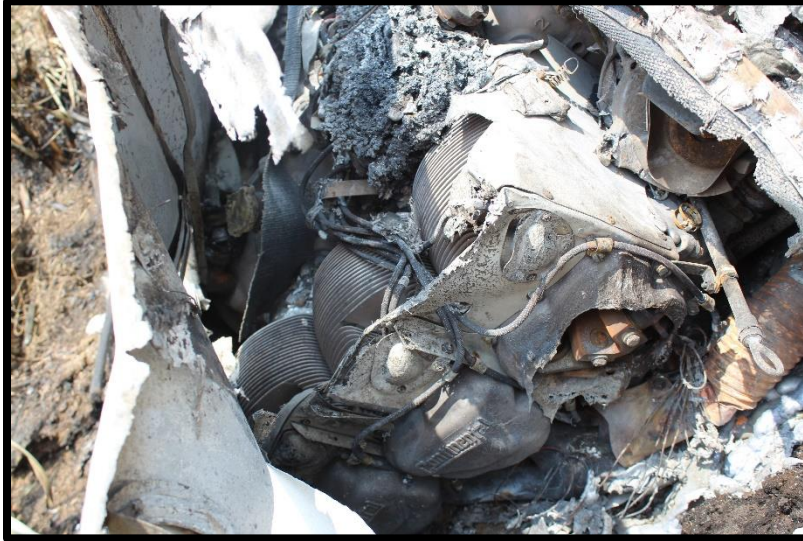
Vista del motor con daños severos, por impacto y por fuego.

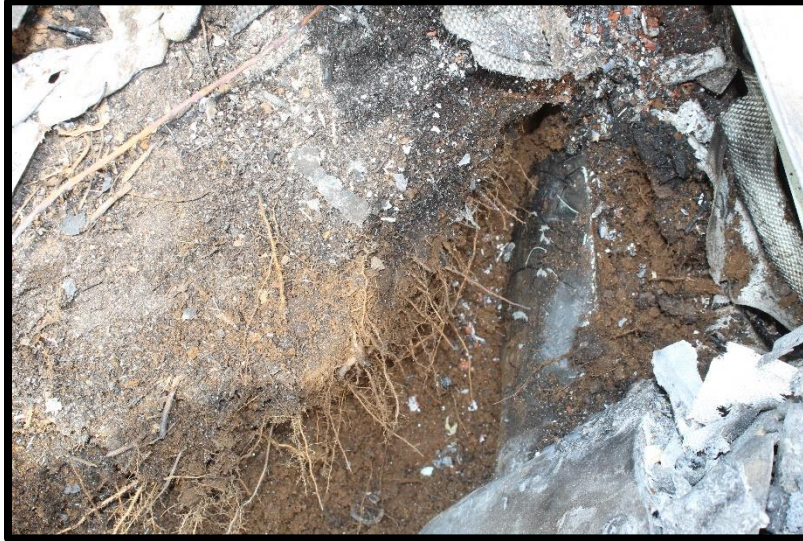
Fotografía No. 29.
Vista de una de las palas de la hélice, insertada en la tierra o terreno.
