SVIA-09-2011 ACCIDENTE DE FECHA 02/10/2011 MATRÍCULA TG-NAM, CESSNA AIRCRAFT

DATOS DE LA AERONAVE

Marca: CESSNA
Modelo: 182P
Serie: 182-64578
Certificado Tipo: 3A13, revisión
No. 69 de fecha 20/04/2009

Lugar Accidente: Pista de aterrizaje del aeródromo del Municipio y Departamento de Huehuetenango, Guatemala

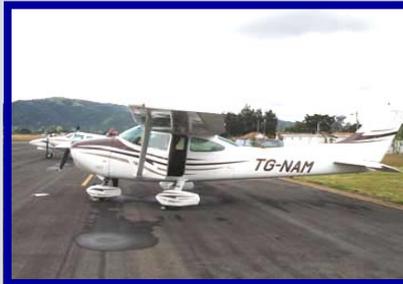
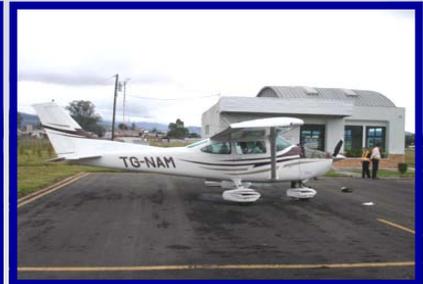
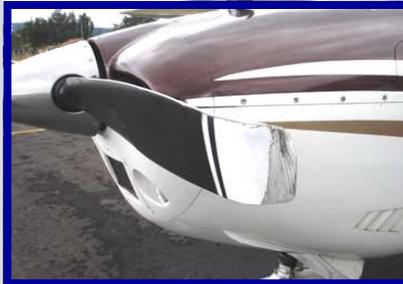
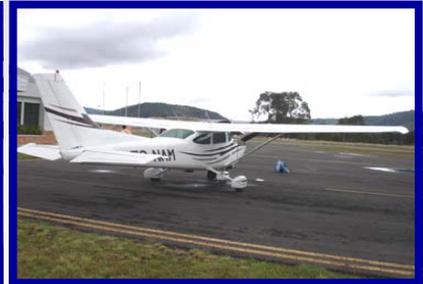
Durante la aproximación al aeródromo de Huehuetenango, el piloto efectuó su aproximación hacia la cabecera de pista con orientación 06, durante su procedimiento de aterrizaje, impacta las aspas de la hélice en el pavimento de la pista, el piloto procedió a realizar su rodaje hacia el área del edificio del aeródromo, donde la aeronave queda estacionada. El piloto y sus pasajeros quedaron ilesos, saliendo por sus propios medios.

CAUSA PROBABLE:

- Familiarización y experiencia reciente para el aterrizaje en el aeródromo inadecuado.

- Debido a las condiciones de altitud en la que se encuentra el aeródromo de Huehuetenango y la presencia de vientos rachados por la época imperante en la estación de invierno sobre el territorio guatemalteco, se recomienda la instalación de mangas de viento, que proporcionen de forma visual la dirección e intensidad de viento sobre la pista, para colaborar con los pilotos al mando de aeronaves que pretendan despegar o aterrizar en dicho aeródromo, dar un factor de seguridad en las diferentes decisiones que toman como piloto al mando de una aeronave y evitar que al efectuar una maniobra de aterrizaje o despegue llegue a un punto de riesgo, en el cual la consecuencia sea desde un incidente hasta un accidente en dicho aeródromo.

- Debido a que el aeródromo de Huehuetenango pertenece al Estado de Guatemala y es de uso público, se recomienda proveer por parte de las autoridades o departamentos involucrados en el manejo, operacional y supervisión del aeródromo, el equipo, entrenamiento y personal para proporcionar los servicios de control de tránsito aéreo en dicho aeródromo, con el fin de mantener una comunicación de dos vías en todas aquellas operaciones donde exista un factor de riesgo latente.
