SVIA-04-2013 ACCIDENTE AERONAVE BEECHCRAFT MATRÍCULA TG-BED, 27/04/2013

Informe final No. SVIA-03-2013

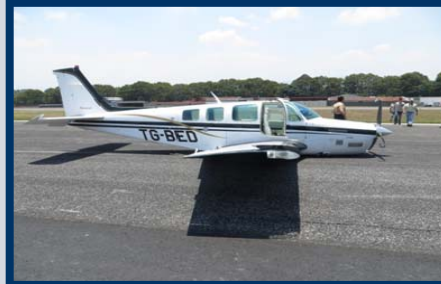
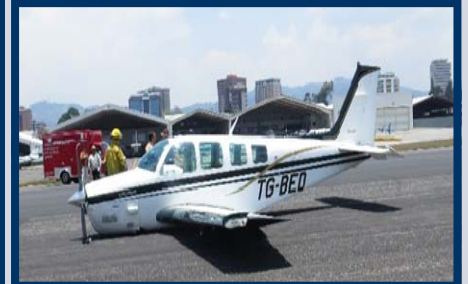
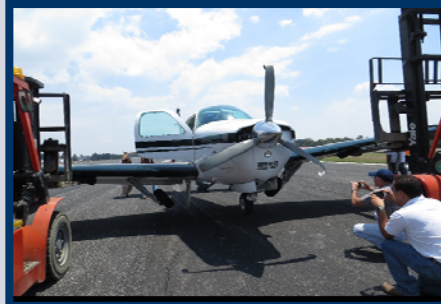
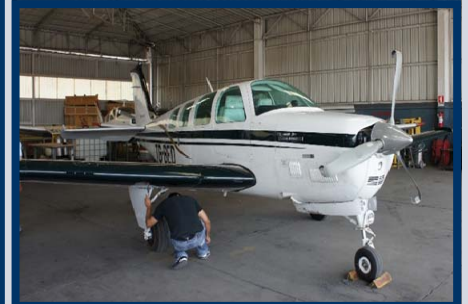
La aeronave TG-BED abrió plan de vuelo con destino al municipio de Río Dulce en el departamento de Izabal aproximadamente a las 10:00 horas, en su retorno al Aeropuerto Internacional "La Aurora", estableció comunicación con Torre de Control en la frecuencia establecida y solicitó incorporarse al patrón para efectuar su aproximación a la pista, autorizándole el ATC la pista 01, la aeronave toca pista sin el tren de aterrizaje, accidentándose, saliendo el piloto de la aeronave completamente ileso.

Se obvio de forma involuntaria el procedimiento de accionar el sistema para bajar el tren de aterrizaje, lo cual se comprobó en las pruebas operacionales del sistema del tren de aterrizaje, que no se efectuaron los procedimientos de lista de chequeo.

En el seguimiento de las instrucciones emitidas y recibidas a otras aeronaves por ATC, redujeron su atención en la fase de aproximación manteniéndose fuera de la concentración adecuada, para los procedimientos de aterrizaje dentro de una cabina estéril.

Los pilotos del campo aeronáutico privado deben de mantener la conciencia situacional con respecto a las instrucciones recibidas de ATC durante la fase de aproximación para el aterrizaje y proceder con lo indicado en el Manual de Vuelo (lista de chequeo) aunado a una cabina estéril.
