AERONAVE CESSNA, MATRÍCULA TG-CAL SVIA-08-2013 ACCIDENTE DE FECHA 01/08/2013

DATOS AERONAVE

INVESTIGACIÓN DEL ACCIDENTE

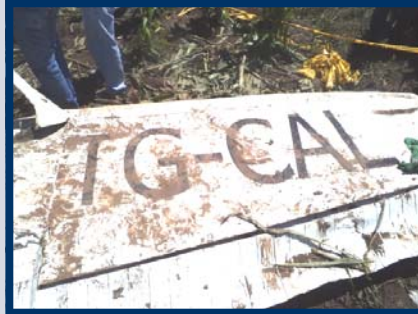
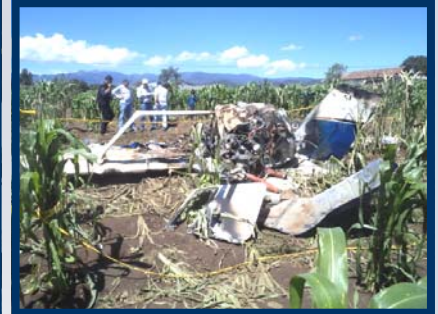
La aeronave despegó de la pista del Quiché, alrededor de las 14:00 horas, con 3 pasajeros y el piloto (4 personas a bordo), según versión de observadores, después del despegue la aeronave viró a la derecha con dirección a Quetzaltenango, pero a una distancia de tres kilómetros y unos doscientos pies de altura sobre el terreno, perdió el control y se precipitó a tierra.

El piloto y sus pasajeros fallecieron, la aeronave quedó totalmente destruida.

CAUSAS PROBABLES:

- Peso y Balance según datos recopilados, Para el despegue del campo del Quiché, el día del accidente.
- El Peso básico de la aeronave es de 1,366 libras, Información obtenida del Manual de vuelo Cessna 172M, Skyhawk II. Y el total de peso contando pasajeros, equipaje y combustible tenía un total de 2,318 libras de la cuál Se aprecia el sobre peso, no tomando en cuenta la altura del campo, temperatura y viento
Peso máximo de despegue al nivel medio del mar: 2,300 libras.

RECOMENDACIONES:

- Los pilotos deben seguir los procedimientos de operación, de acuerdo con lo indicado en el manual de vuelo de las aeronaves, la elaboración de Peso y Balance, utilización de listas de chequeo, mantener la conciencia situacional del piloto y no actuar de memoria, en vista de que este tipo de percances son ocasionados por la omisión de procedimientos del manual.
- Establecer un programa de instrucción del uso de procedimientos adecuados y de las prácticas recomendadas a través de entrenamientos dirigidos a los pilotos instructores de vuelo primario, y el mantenimiento de la competencia (chequeo bianual), para fomentar la seguridad operacional.
