UIA-A-07-2019 ACCIDENTE DE AERONAVE PIPER COMANCHE MATRÍCULA TG-DAN, 05/07/2019

INVESTIGACIÓN DEL ACCIDENTE

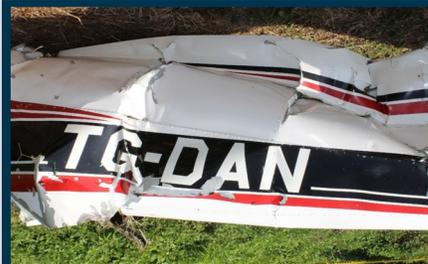
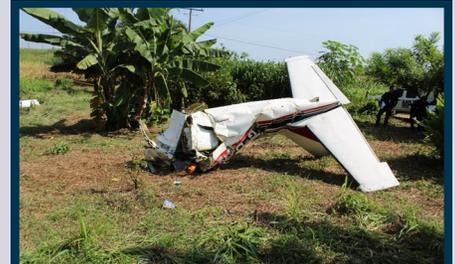
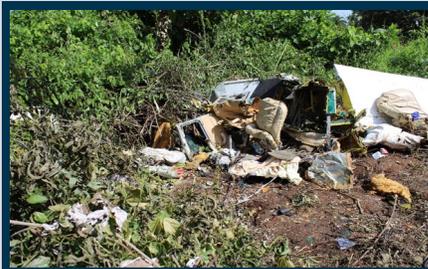
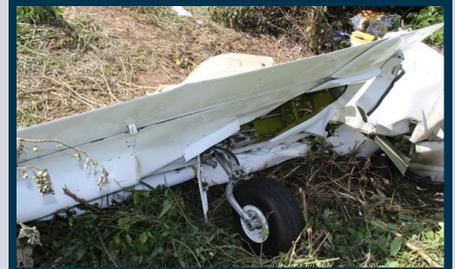
El impacto se localizó en dirección al Sierra Eco de la pista a una distancia de 0.5 Millas Náuticas, la aeronave queda en condición de destrucción total y el piloto fallece.

- El golpe de la aeronave con un árbol al costado izquierdo de la pista al iniciar el vuelo en ascenso, luego del despegue aproximado a 500.0 metros de distancia de la cabecera de pista norte, provoco descontrol y pérdida de sustentación (Stoll) de la aeronave provocando la inminente caída.
- La incorrecta distribución de la carga dentro del compartimento de carga y la cabina de pasajeros, provoco que la parte trasera de la aeronave estuviera con mucho peso y, que el Centro de Gravedad se corriera hacia atrás ocasionando la pérdida de balance por peso y falta de sustentación en la fase de ascenso de vuelo.

9.1 RSO 01-A-07-2019

En los vuelos de Aviación General, al efectuar el peso y balance de los pasajeros y carga, se recomienda asegurarse que este dentro de los límites operacionales de la aeronave de acuerdo a la densidad por altitud del modelo y marca de la aeronave.
