Unidad de Investigación de Accidentes.

Reporte No.:	A-15-2012.
Título:	Informe final.
Matricula:	TG-LAD.

**AYRES CORPORATION, S2R
22 DE NOVIEMBRE DE 2012
FINCA TOLIMAN, TIQUISATE, DEPARTAMENTO DE ESCUINTLA**

ACCIDENTE DE LA AERONAVE AYRES CORPORATION. MATRÍCULA TG-LAD

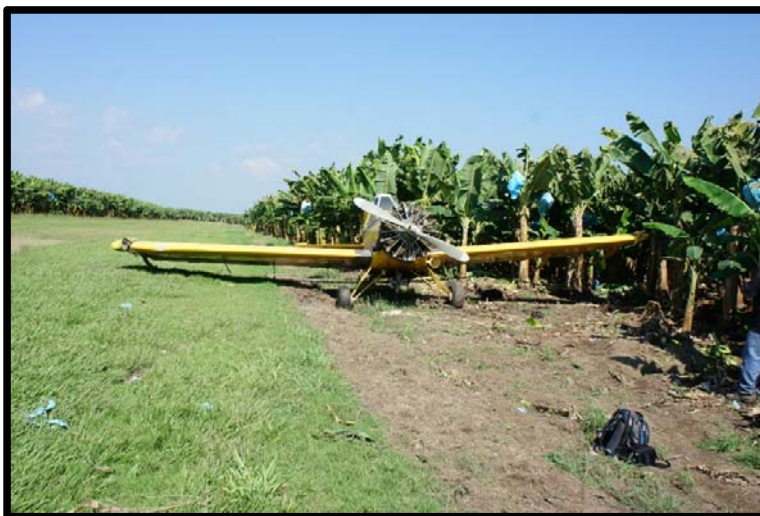
Fotografía No. 1

Pista de aterrizaje de grama en la finca Tolimán, impactando en la plantación de Plátano sembrado alrededor de la pista.

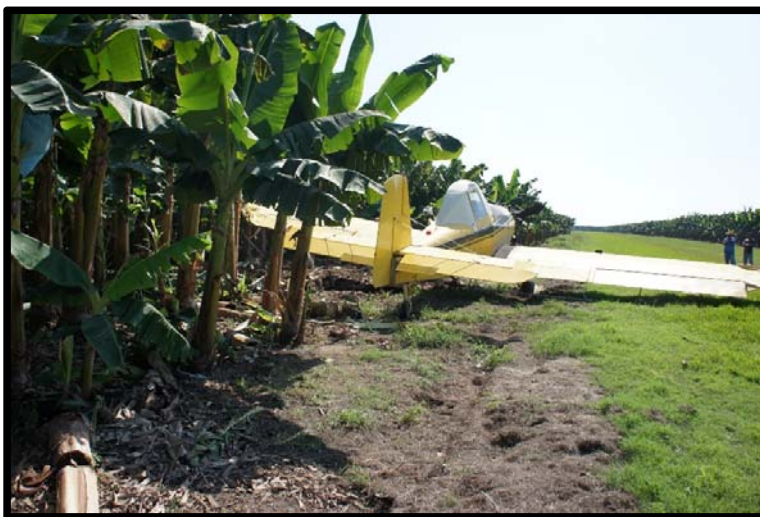
Fotografía No. 2
Pista de aterrizaje, finca Tolimán, Tiquisate Escuintla.

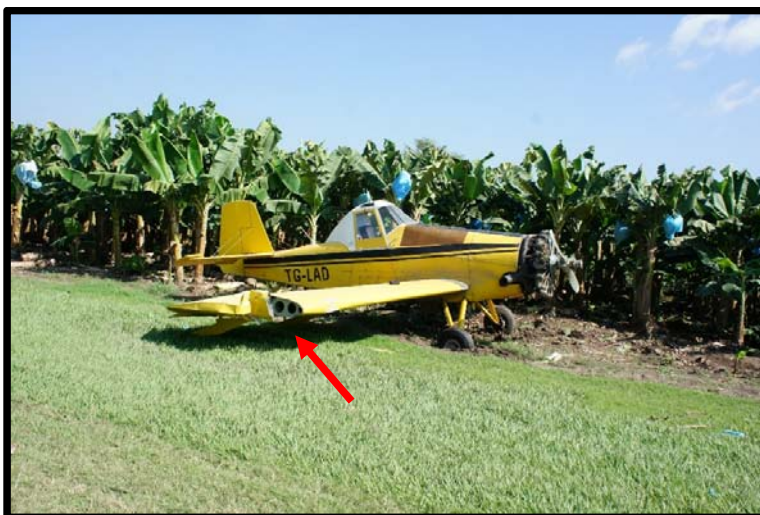
Fotografía No. 3
Punta de ala derecha dañada por impacto.

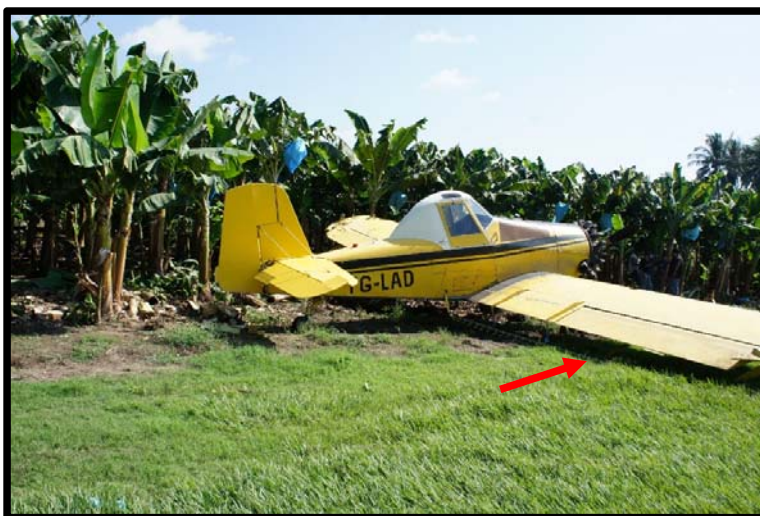
Fotografía No. 4
Ala derecha muy cerca de la superficie, dañando los aspersores.

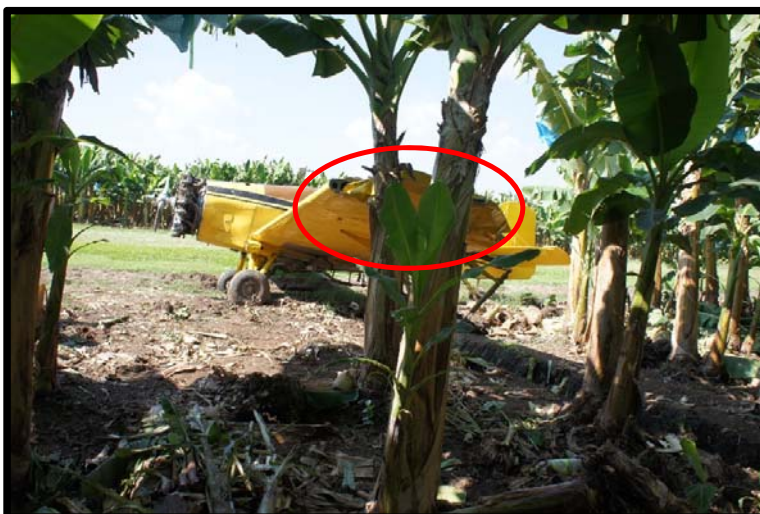
Fotografía No. 5
Punta de ala izquierda dañada al pegar con las plantas de banano.

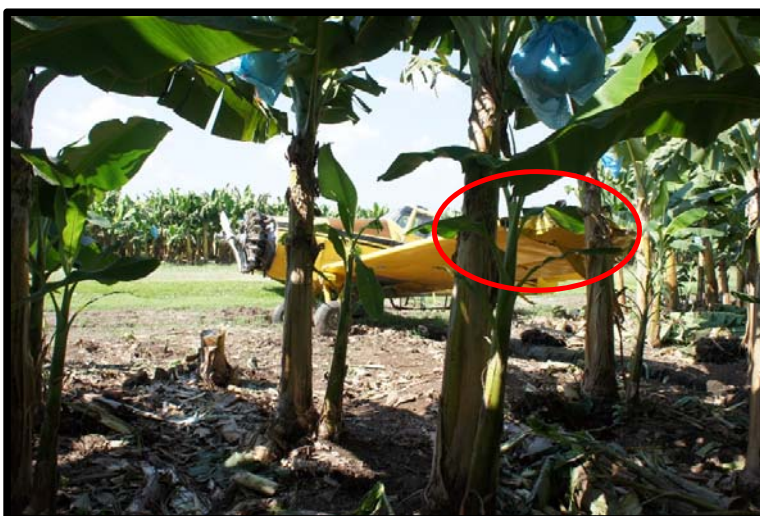
Fotografía No. 6
Vista del ala izquierda dañada.

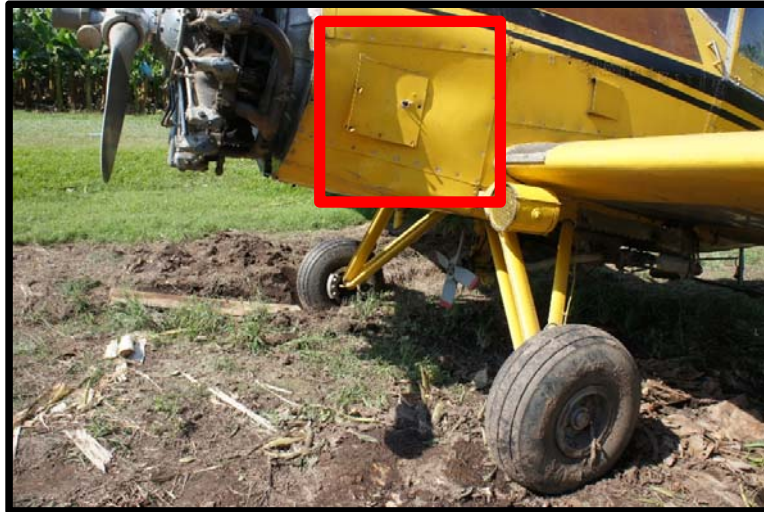
Fotografía No. 7
Golpe en el cobertor de accesorios del motor lado izquierdo.

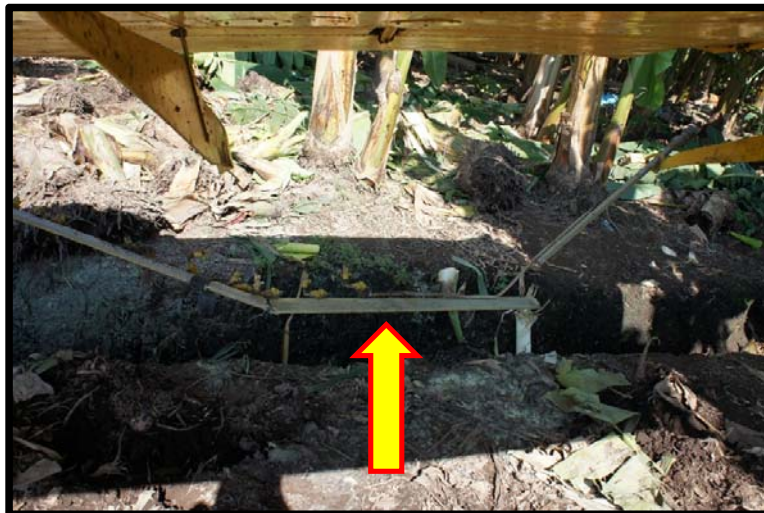
Fotografía No. 8
Aspersor del ala izquierda dañado.

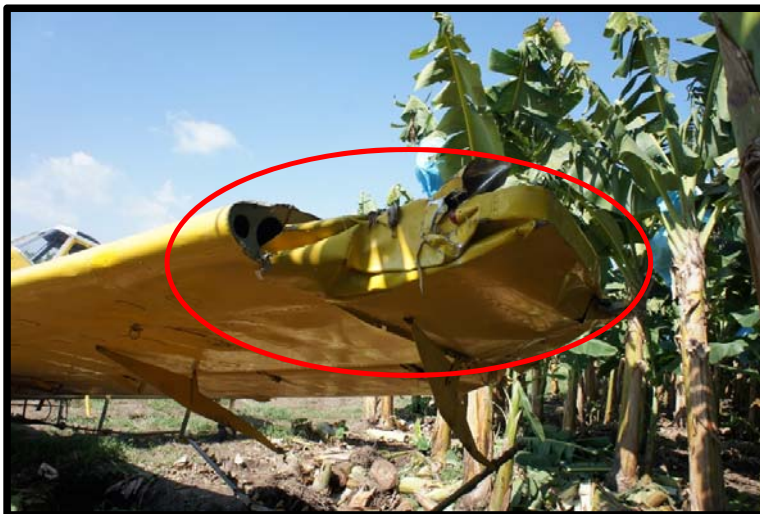
Fotografía No. 9
Vista de Borde de Ataque y punta de ala izquierda dañado.

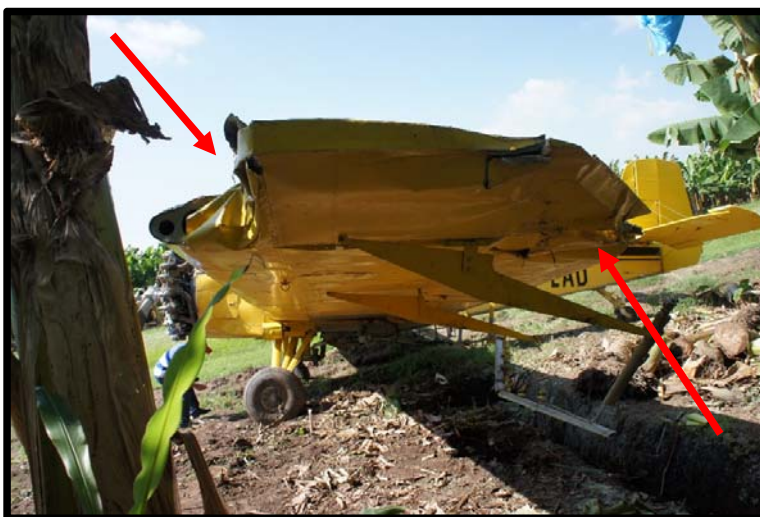
Fotografía No. 10
Vista lateral de punta de ala y alerón dañados ala izquierda.

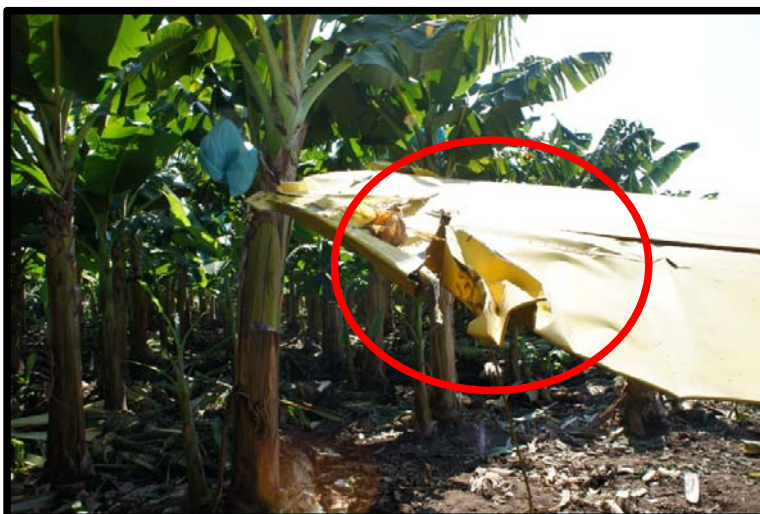
Fotografía No. 11
Vista de alerón izquierdo golpeado.

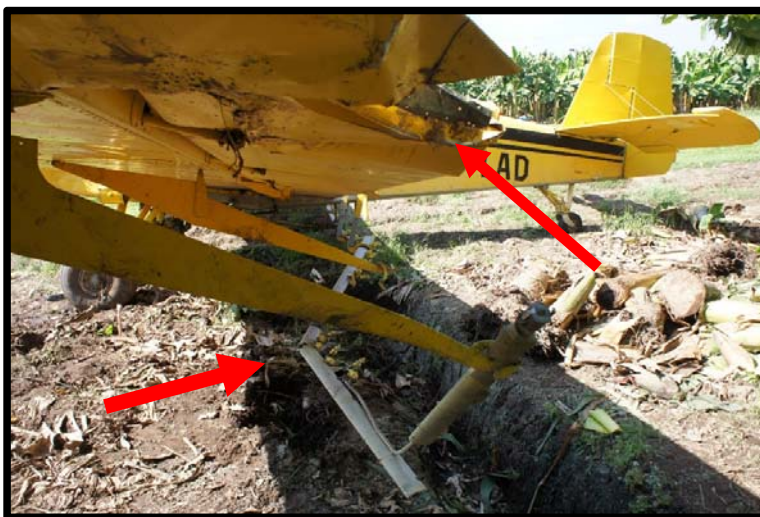
Fotografía No. 12
Vista lateral de ala izquierda con daños en alerón, punta de ala y aspersores.

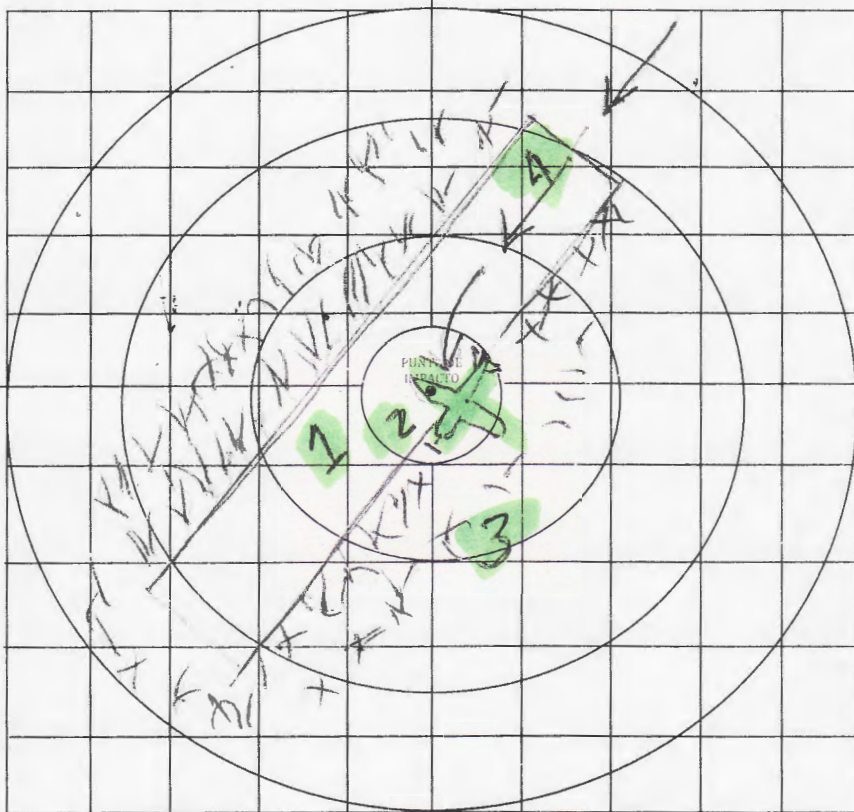
Matricula: TG-LAD
Fecha: 22-11-2012
Lugar: Fincas Tolimán

Identificación de las partes

Distancia 10 Mts. entre líneas
