## Unidad de Investigación de Accidentes.

<b>Reporte No.:</b>	<b>A-01-2012.</b>
<b>Título:</b>	<b>Informe final.</b>
<b>Matricula:</b>	<b>TG-SAN.</b>

**Bell 206 B III**  
**28 de febrero 2012.**  
**Finca Guarumo, Municipio de Puerto Barrios. Departamento de Izabal.**

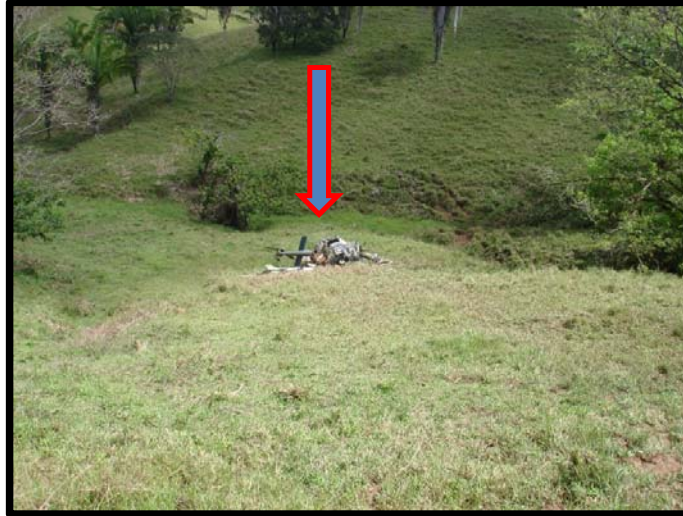
**Fotografía No. 1.**

El área del impacto es una ladera no muy grande pero con un declive pronunciado, inadecuado para aterrizaje por emergencia.

**HELICÓPTERO EN EL LUGAR DEL SUCESO.  
En la parte baja de la ladera.**

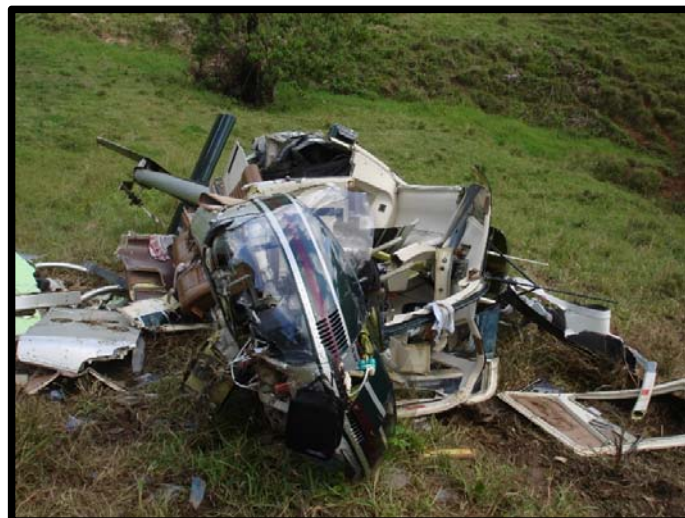
**Fotografía No. 4**  
**Vista de frontal**

El helicóptero presenta daños contundentes por destrucción total por impacto a tierra.

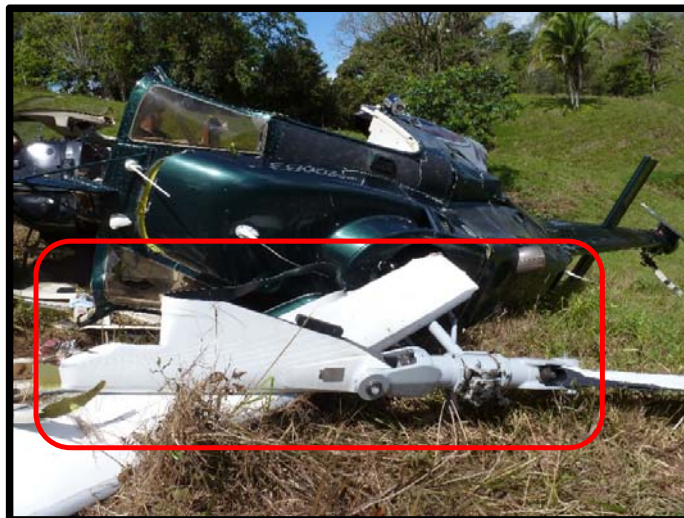
**Fotografía No. 8**  
**Daños en el Rotor de Cola.**

**Daños en el Rotor Principal.**

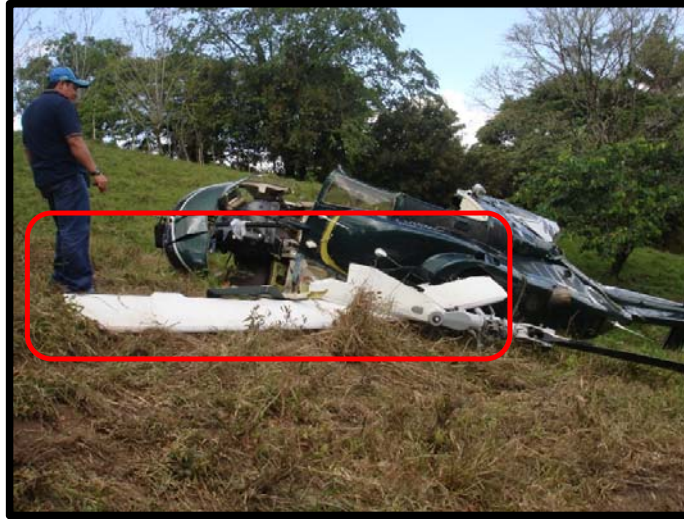
**Fotografía No. 11**  
**Rotor Principal quebrado.**

El helicóptero evidenció daños al momento del aterrizaje de emergencia y golpear contra la superficie del terreno, el Rotor Principal se fractura contra la superficie consecuentemente se rompe un aspa provocando la destrucción total del helicóptero.

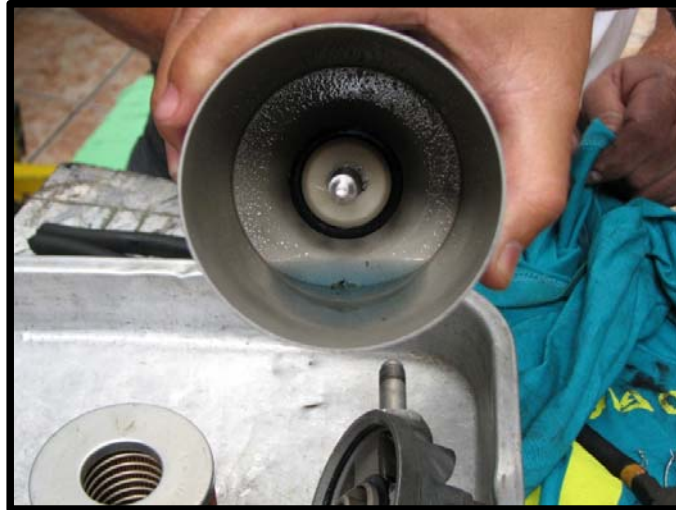
**Fotografía No. 13**

La cantidad de combustible restante encontrada en el filtro principal del fuselaje, se encontraba contaminado, no se pudo comprobar qué clase de combustible era, el cual no es el recomendado por el fabricante.

**Vista del contenedor del filtro principal con rastro de combustible color azul.**

Se evidenció vestigio de combustible no adecuado, que ocasiono la falla o mal funcionamiento del motor del helicóptero o en alguno de sus sistemas que pudieran haber contribuido al accidente.

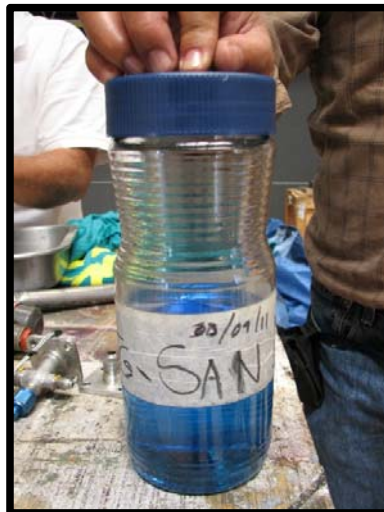
**Fotografía No. 14**

**Vista del combustible encontrado, dentro del frasco que se utilizó con contenedor temporal.**
