Departamento de Seguridad de Vuelo e Investigación de Accidentes

SVIA-A-09-2013

Informe Final.

**TRUSH COMMANDER 2SR
Accidente 23 de agosto 2013
PISTA EL CAMELO, DEPARTAMENTO DE RETALHULEU,
GUATEMALA**

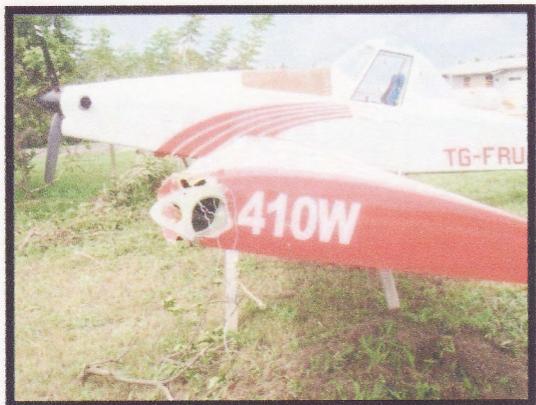
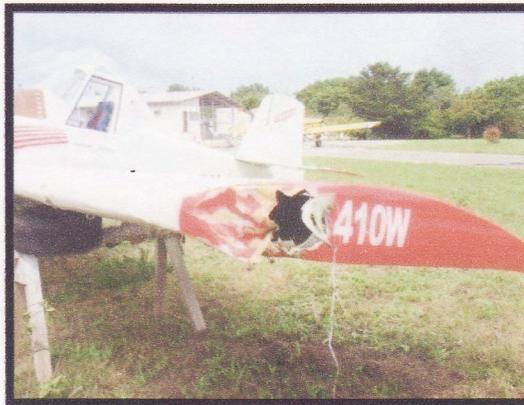
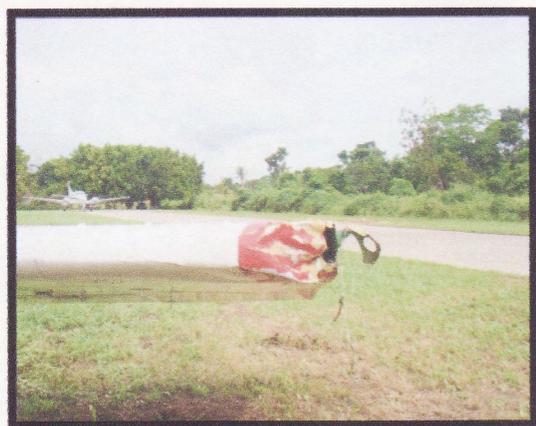
- a) El fuselaje soportó golpes pequeños en la parte de abajo.
- b) Se fracturó el Tren de Aterrizaje derecho, en la unión y soporte del mismo con el fuselaje.
- c) La punta del ala izquierda con un golpe muy fuerte, debido al impacto directo con un árbol.
- d) La hélice arrancó el alambre del cerco que delimita el terreno de la pista, quedando enrollado el alambre en la hélice y con golpe fuerte en el cobertor del domo.
- e) La aeronave debe ser sometida a inspección por daños ocultos.

Fotografía No.5
Vista 1 del golpe en la
punta del ala

Fotografía No. 6
Vista 2 del golpe en la
punta del ala

Fotografía No. 7
Vista 3 del golpe en la
punta del ala

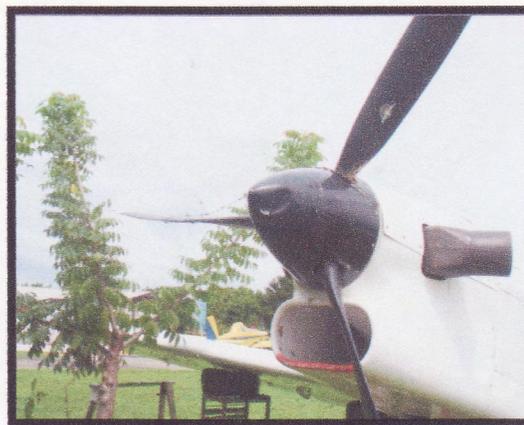
Fotografía No. 8
Vista del alambre enredado
en la hélice

sobre la izquierda, provocando el impacto de frente sobre unos árboles no muy grandes y el cerco de alambre de púas que delimita la propiedad o el área del campo, quedando el alambre enrollado entre las aspas de la hélice.

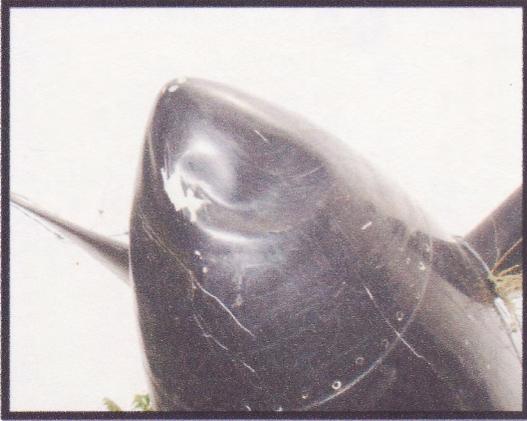
Fotografía No. 9
Vista de daños en el cobertor
de la hélice

Cuando procedía a efectuar el segundo aterrizaje del día, tuvo un derrape en la pista sobre el lado izquierdo, provocando daños en la punta del ala izquierda, quebradura en tren de aterrizaje derecho, golpes en la hélice y en el cobertor del domo de la hélice (spiner), como en la parte inferior del fuselaje.

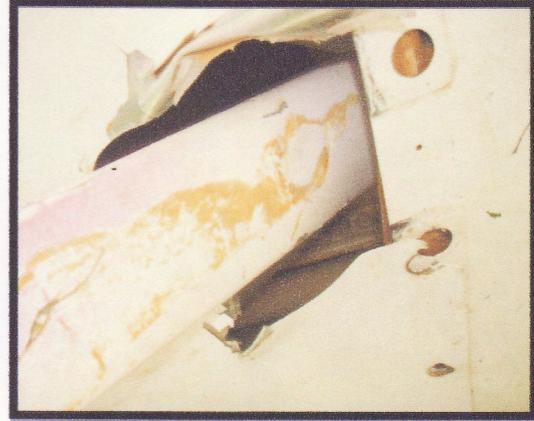
Fotografía No. 10
Vista de daños en la estructura
soporte del tren derecho

Se fracturó el tren derecho en los soportes del mismo con el fuselaje de la aeronave, golpes no significativos en la parte baja del fuselaje.

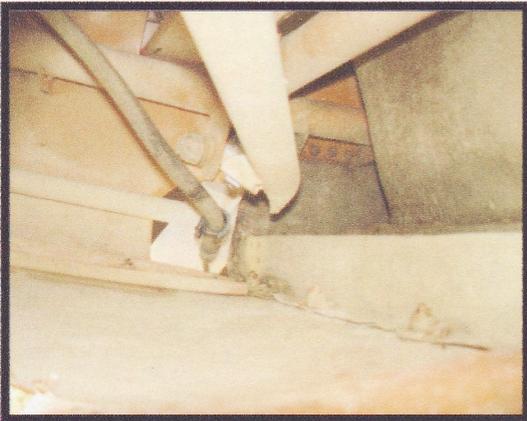
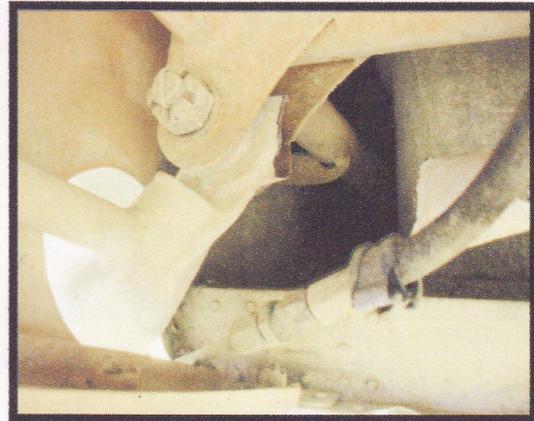
Fotografía No.11
Vista 1 daños en el tren
derecho

Fotografía No. 12
Vista 2 daños en el tren
derecho

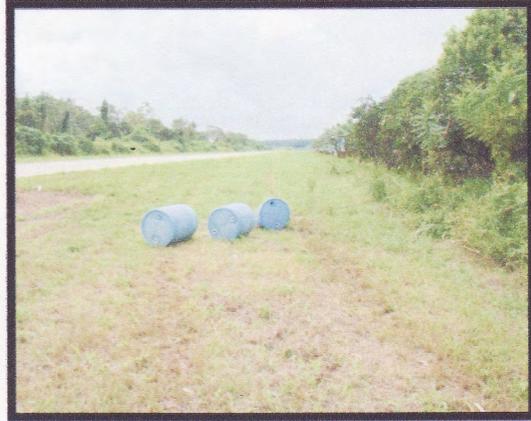
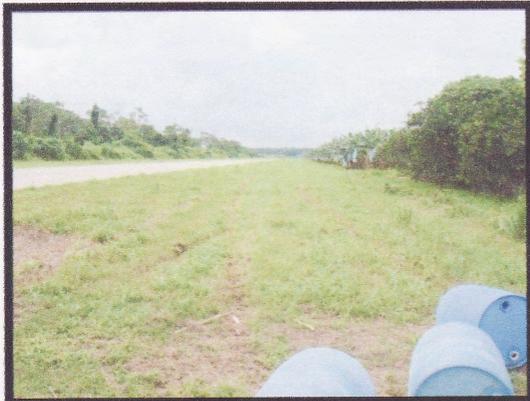
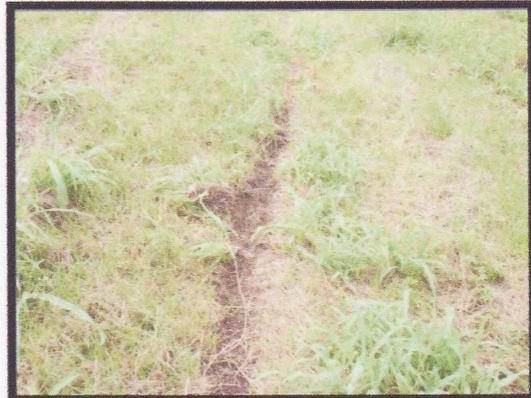
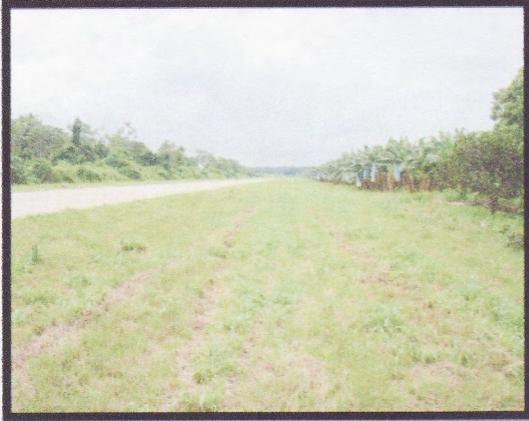
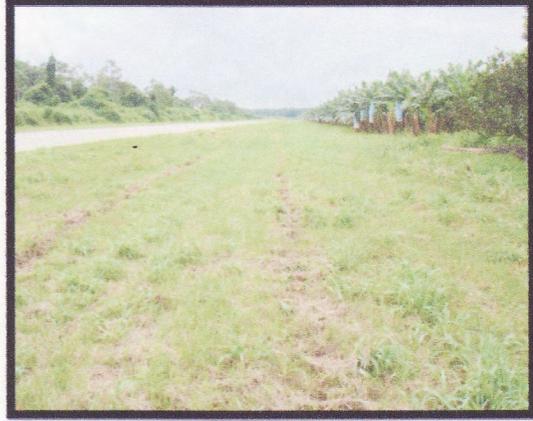
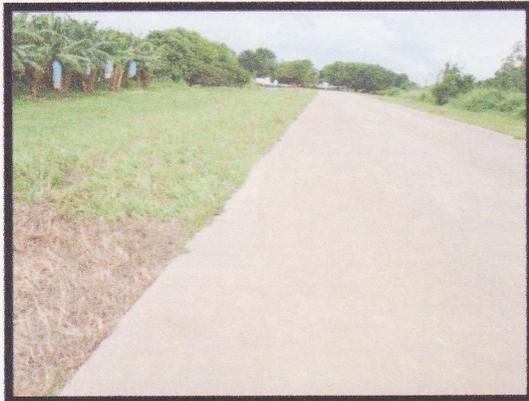
Se puede apreciar sobre la pista de aterrizaje la muestra que dejaron las ruedas al aplicar frenos, en su recorrido hacia a fuera de la misma, así mismo se muestra sobre la grama el hundimiento de las ruedas sobre el terreno flojo y posteriormente el impacto del ala izquierda sobre uno de los árboles que rodea la pista, provocando que el avión rabiara o deslizará.

Fotografía No. 18
Vista 1 de marcas dejadas por la aeronave al salir de la pista

Fotografía No.19
Vista 2 de marcas dejadas por la aeronave al salir de la pista

Fotografía No. 20
Vista 3 de marcas dejadas por la aeronave al salir de la pista

Fotografía No. 21
Vista 4 de marcas dejadas por la aeronave al salir de la pista

Fotografía No. 22
Vista 5 de marcas dejadas por la aeronave al salir de la pista

Fotografía No.23
Vista 6 de marcas dejadas por la aeronave al salir de la pista

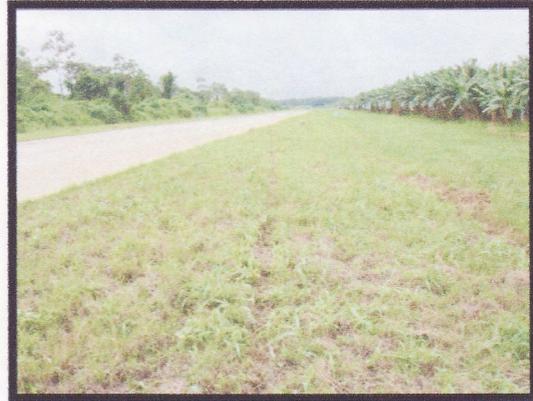
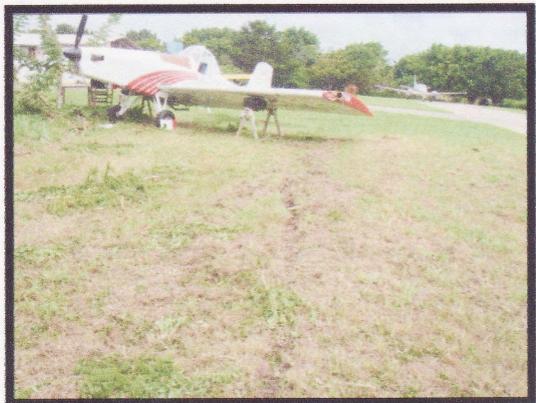
Fotografía No. 24
Vista 7 de marcas dejadas por la aeronave al salir de la pista

Fotografía No.25
Vista 8 de marcas dejadas por la aeronave al salir de la pista

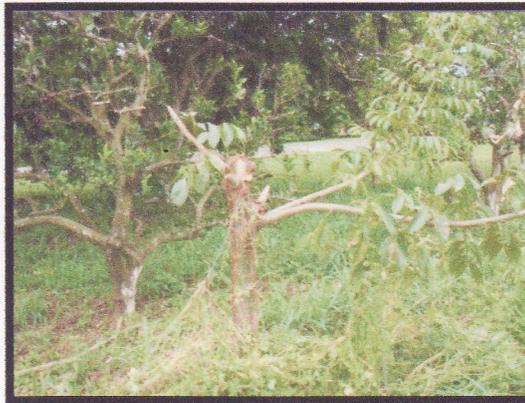
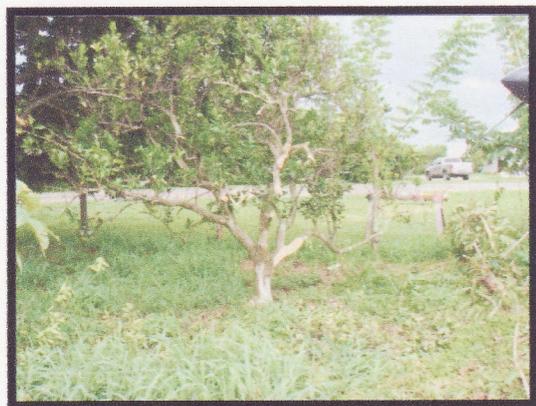
Fotografía No. 26
Vista 1 de árbol cortado por la aeronave al salir de la pista

Fotografía No.27
Vista 2 de árbol cortado por la aeronave al salir de la pista
