Unidad de Investigación de Accidentes.

A-14-2012.

Informe Final.

**BELL HELICOPTER TEXTRON
MODELO BELL 206-B.
27 de octubre 2012.**

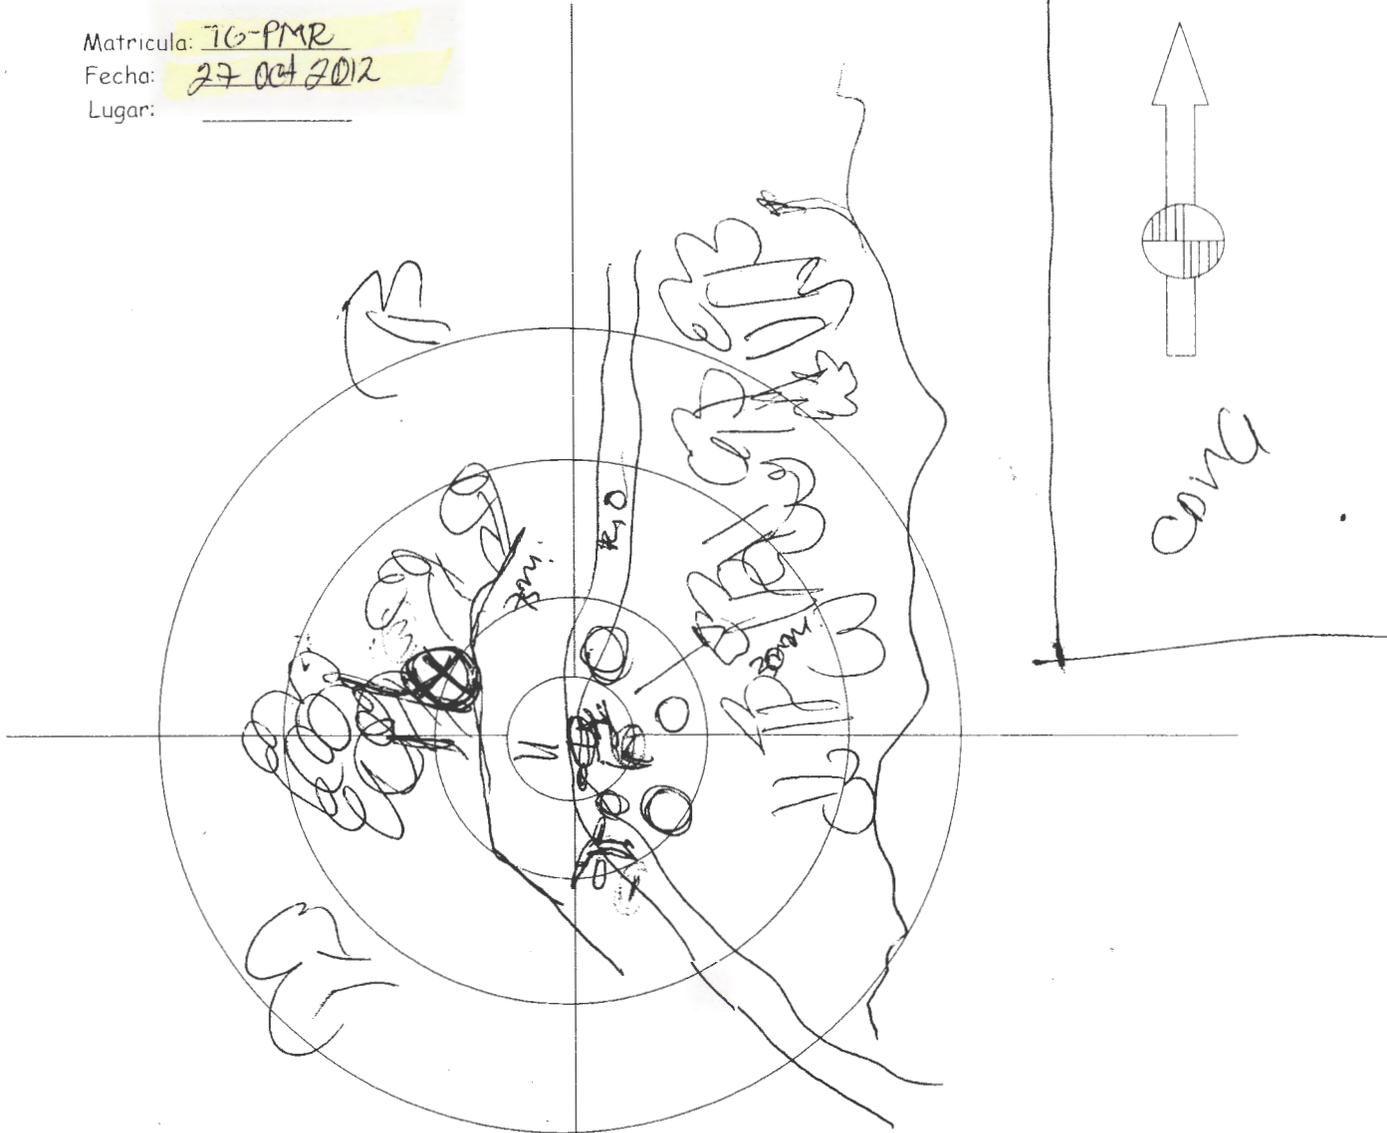
DIRECCION GENERAL DE AERONAUTICA CIVIL
DEPARTAMENTO DE SEGURIDAD DE VUELO E INVESTIGACION DE
ACCIDENTES
MAPA FISICO DEL AREA

Los restos de la aeronave se encontraban con daños de destrucción total, en el lugar del percance, una hondonada por donde se encuentra el río Coyal.
