Reporte No.:	A-10-2013.
Título:	Informe Final.
Matricula:	TG-FYS.
Fecha:	13 de Septiembre 2013.

AERONAVE TRUSH S2R
13 de septiembre de 2013
Finca Caoba, Municipio de Tiquisate, Departamento de Escuintla,
Guatemala.

INFORME FINAL AERONAVE TRUSH S2R MATRICULA TG-FYS

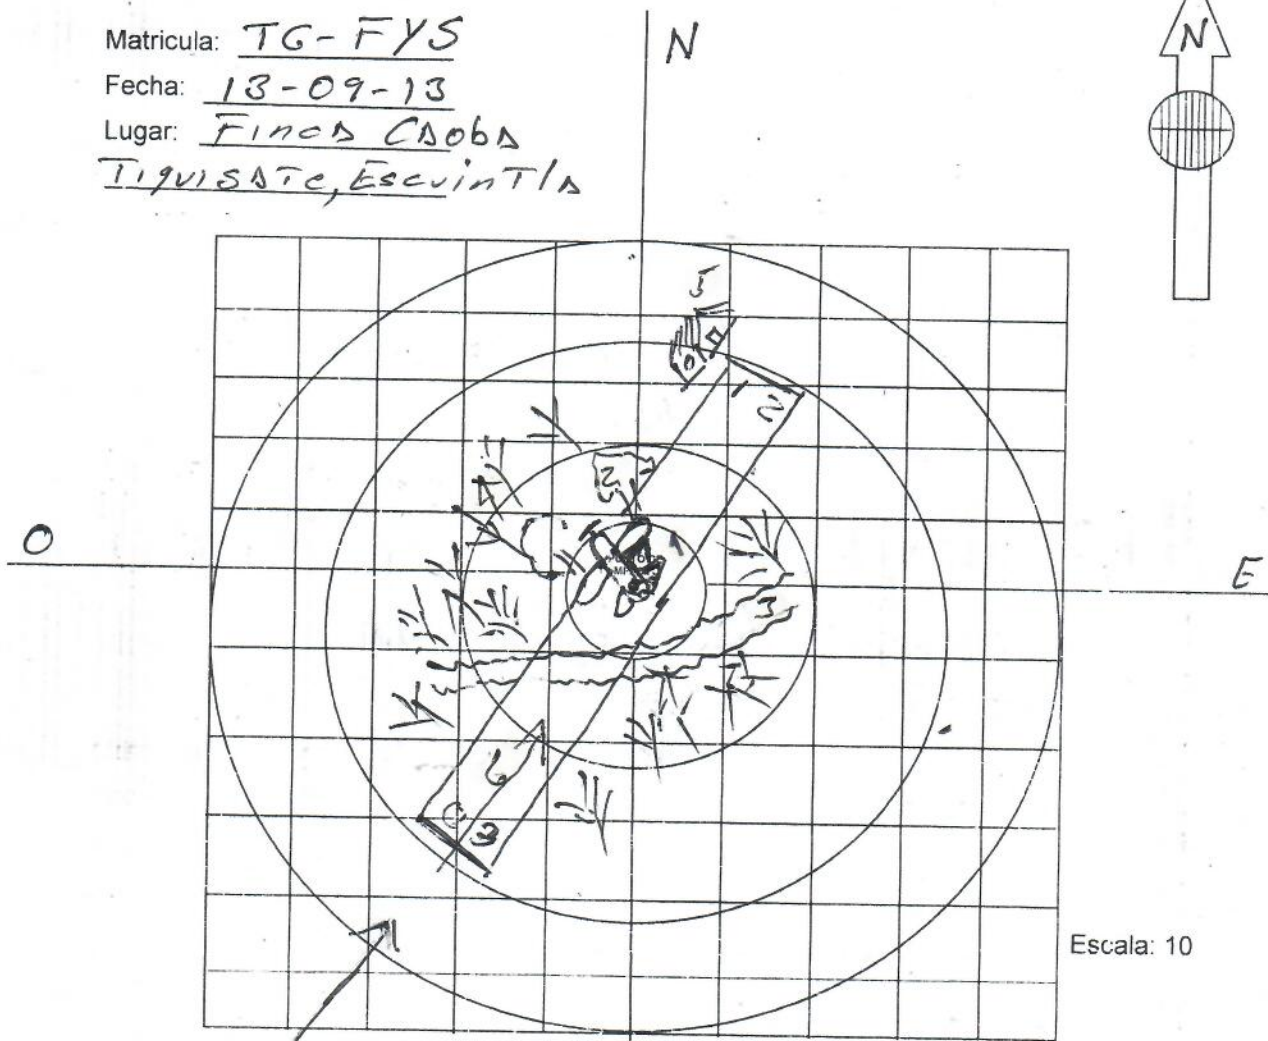
MAPA FISICO DEL AREA DEL ACCIDENTE

1. ACCION Y E IMPACTO S
2. ARBOLES
3. CARRETERA que cruza la pista
4. PALMAS
5. OFICINA
6. TRAYECTORIA de vuelo
