Unidad de Investigación de Accidentes

UIA A-04-2018.

Informe Final.

**AIR TRACTOR AT-502B
29 DE SEPTIEMBRE DE 2018
FINCA PALO BLANCO, MUNICIPIO "LA GOMERA" DEPARTAMENTO
DE ESCUINTLA, GUATEMALA.**

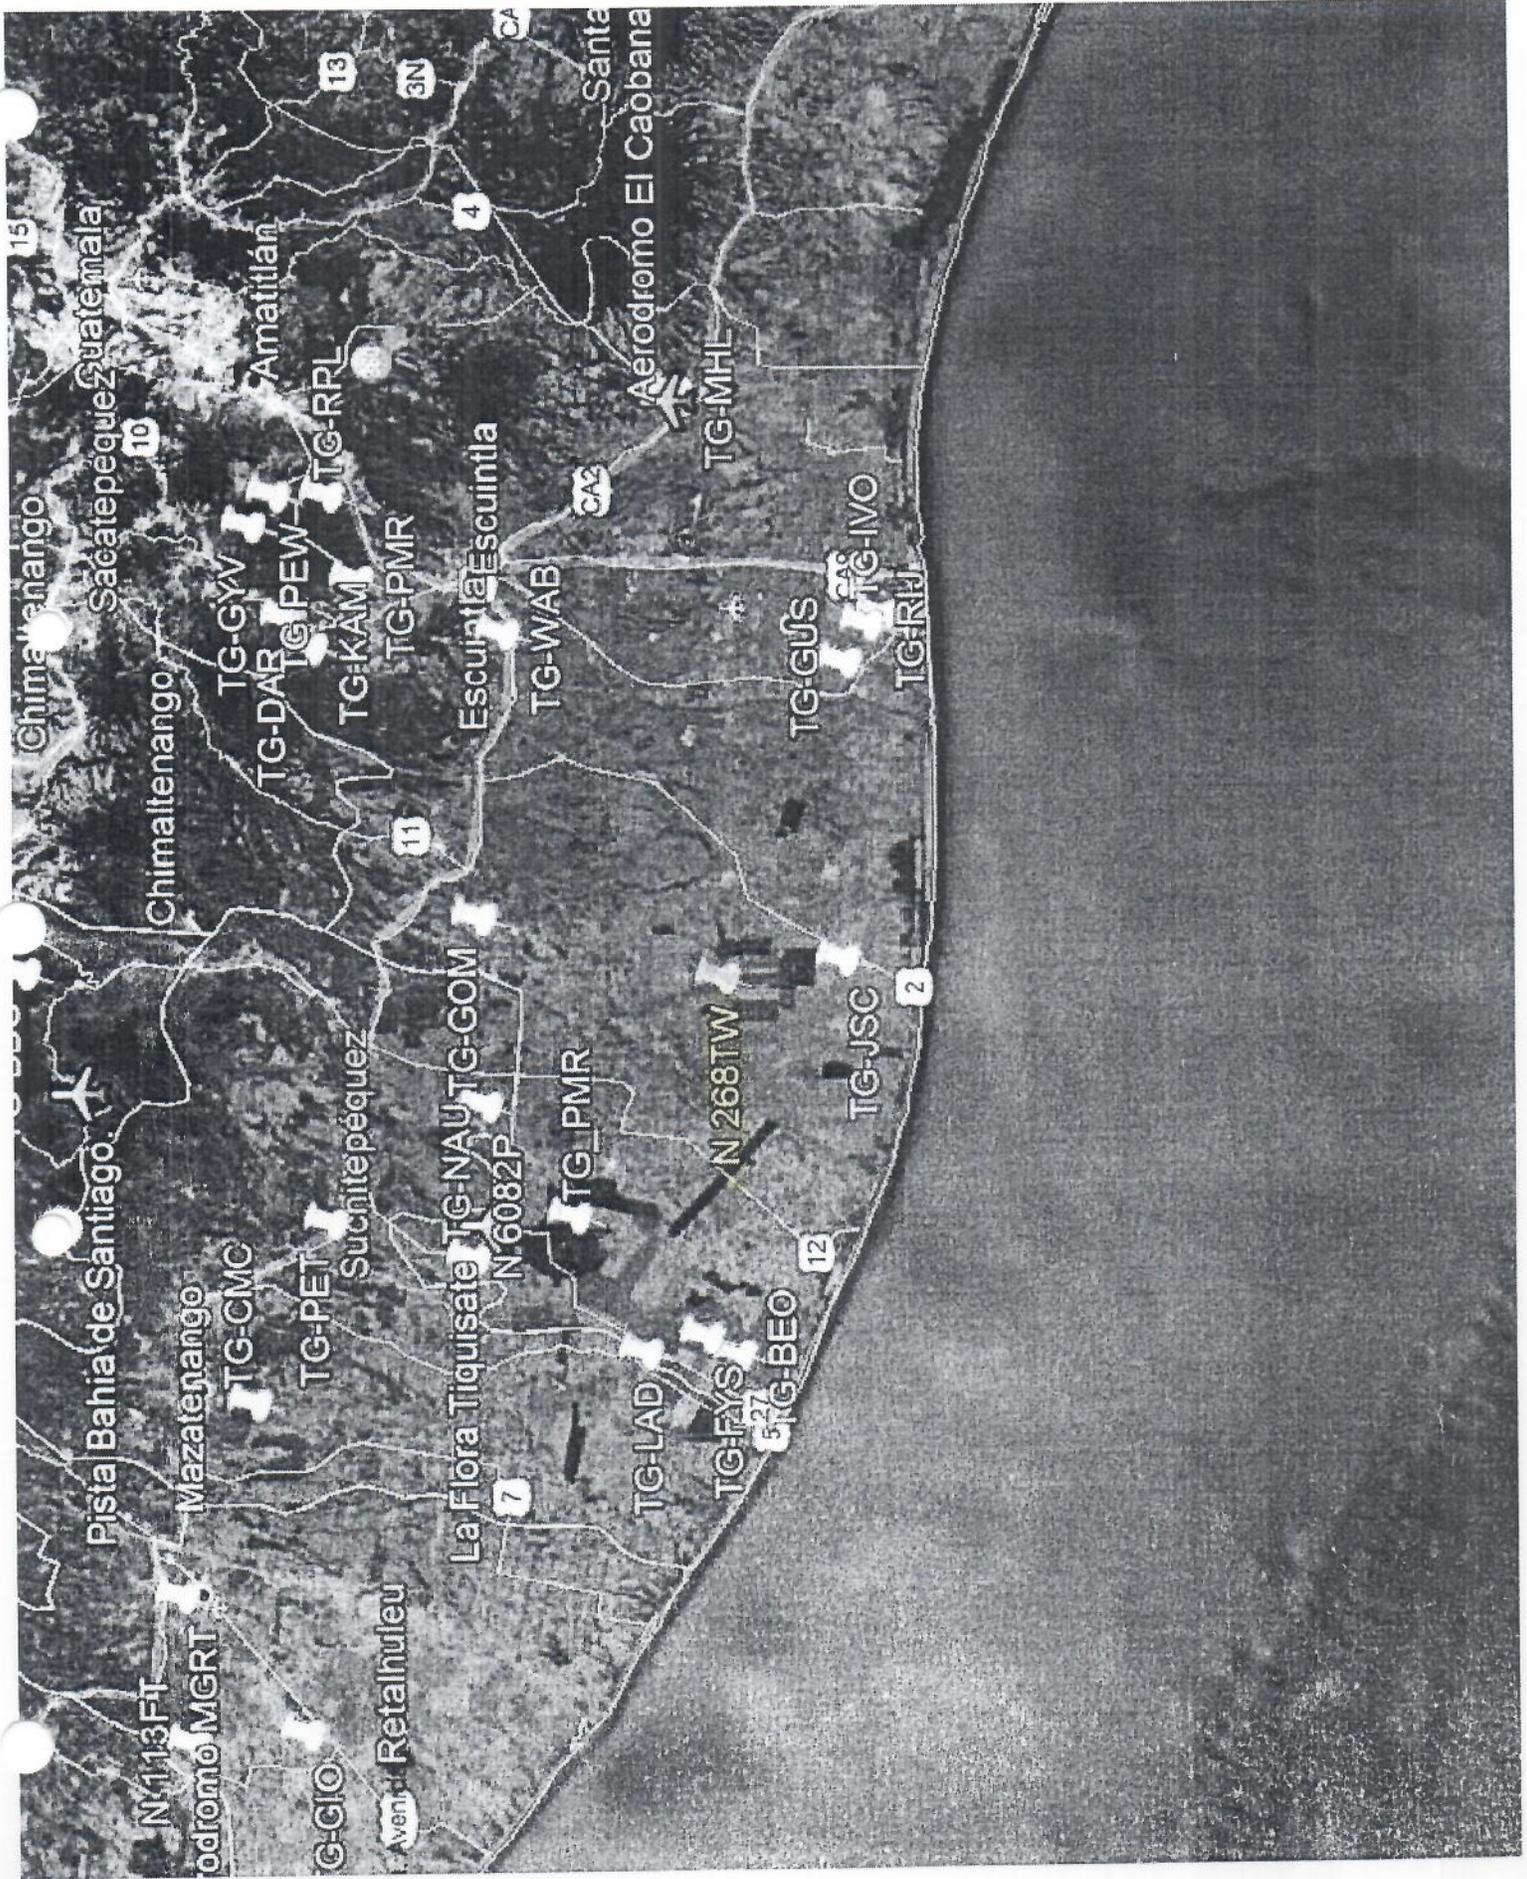
N 268TW

La aeronave a consecuencia del aterrizaje de emergencia, resulta con daños en el tren principal de aterrizaje, las aspas golpeadas de la hélice y daños de consideración en el motor. En el área de impacto no se notan daños de consideración, solo algunas plantas de banano dañadas.
