## Unidad de Investigación de Accidentes.

**A-01-2020.**

**Informe Final.**

**N540ZA**

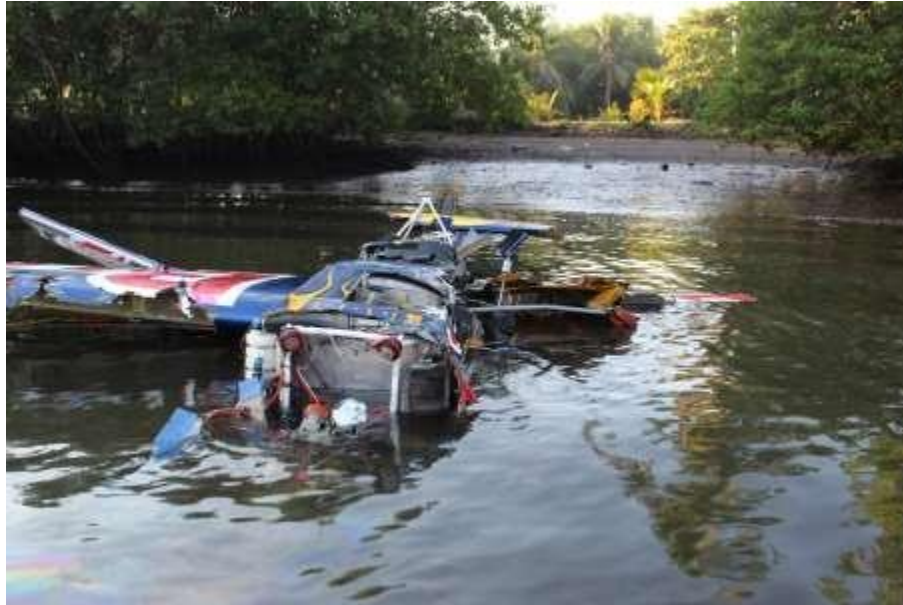
Fotografía No. 19

La recuperación de los restos del fuselaje y de las superficies de mando atribuyeron todos los daños de la aeronave a las fuertes fuerzas de impacto contra el terreno y el agua.
