SVIA-03-2014 ACCIDENTE AERONAVE PIPER PA-23-235 MATRÍCULA TG-KOP, 20/03/2014

DATOS AERONAVE

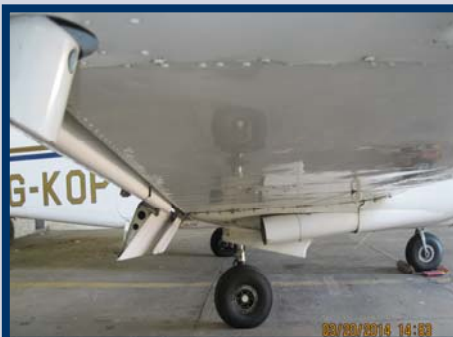
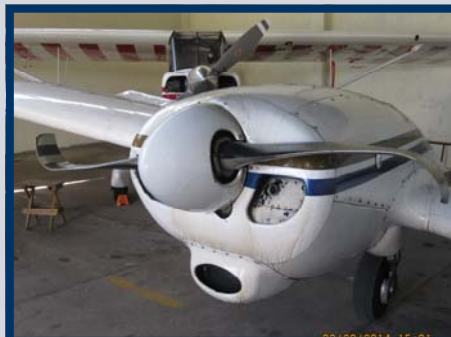
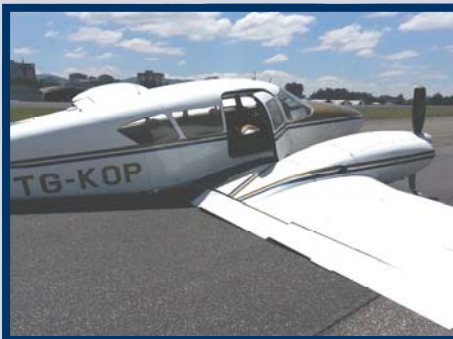
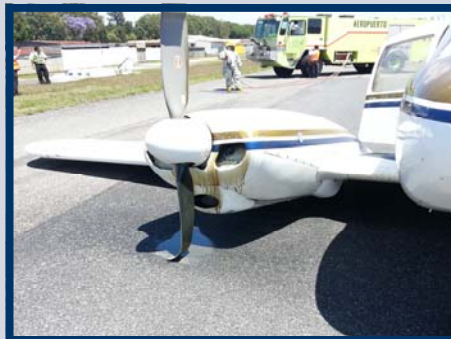
Después de aterrizar a las 11:10 Hora local (17:10) UTC, rodó con destino al Hangar situado al S/W del Aeropuerto entre las intersecciones LIMA – KILO, el tren principal derecho colapsó retractándose, produciendo daños a la aeronave, en el ala derecha, hélice, motor y la parte inferior de la aeronave.

- La fuga interna dejó sin presión al actuador del tren de aterrizaje derecho por lo que no funcionó el candado de seguridad del tren abajo asegurado y, al pasar la aeronave por una protuberancia sobre la pista se retractó el tren, dejando como saldo los daños descritos.

- La vigilancia de los componentes sujetos a condición se cambie a cierto tiempo o de horas de vuelo acumuladas, por precaución y no suceda otra vez un evento similar.
