## UIA-06-2017 ACCIDENTE DE AERONAVE AIR TRACTOR MATRÍCULA TG-BIG, 22/05/2017

**Informe Final No. UIA-A-06-2017**

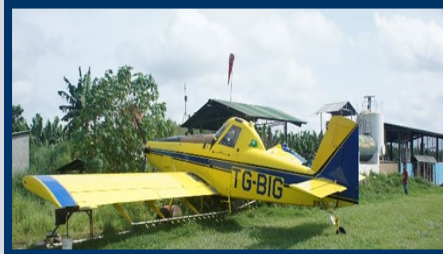
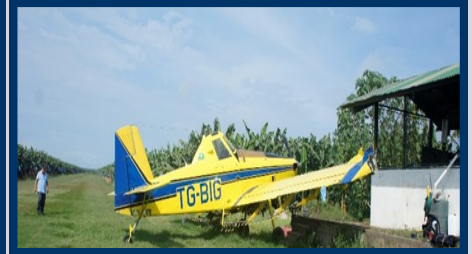
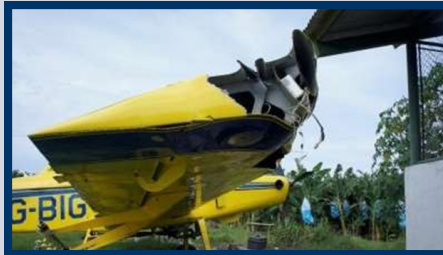
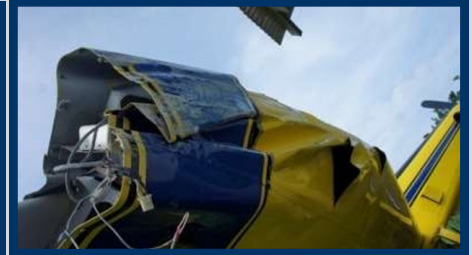
De acuerdo a la información obtenida, la aeronave despegó del aeródromo de la finca La Flora, ubicado en el municipio de Tiquisate con destino al aeródromo de la finca Santa Irene, aproximadamente a las 05:35 hora local, 11:35 hora UTC. Al iniciar el aterrizaje sobre la pista de dicha finca, la aeronave derrapa hacia la izquierda, impactando con el plano izquierdo en las plantas de banano que encontró a su paso, lo que provocó que posteriormente girara sobre su eje e impactando la sección externa del plano derecho con una construcción que resguardaba la planta de energía eléctrica, dañándose severamente el borde de ataque del ala derecha.

- Humedad de la pista en el momento del aterrizaje. El aterrizaje se efectuó con velocidad por arriba de lo indicado en el procedimiento del manual de vuelo.

- Agregar en el Manual Básico de Operaciones (MBO) de las empresas que prestan servicio de fumigación agrícola, una sección en el cual se indique a los pilotos: previo a efectuar trabajos de fumigación aérea y quienes volarán por primera vez a una pista, cumplan con un programa de "familiarización en áreas de trabajo" para reconocer las características de la pista.

- Dar seguimiento a los procedimientos agregados, efectuados/establecidos por las auditorías a las empresas comerciales en los casos de pilotos en nuevas áreas de trabajo y familiarización de aeródromos para este tipo de trabajo.
