Departamento de Seguridad de Vuelo e Investigación de Accidentes

SVIA-13-2012.

INFORME FINAL.

INFORME FINAL DEL ACCIDENTE DE LA AERONAVE AIR TRACTOR AT-301 MATRÍCULA TG-ARI

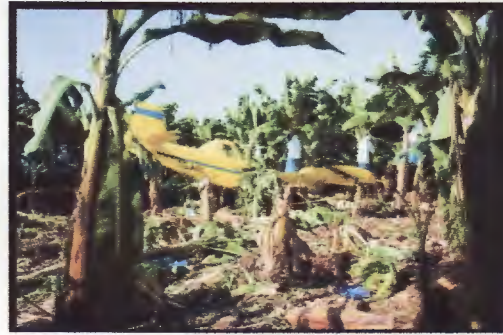
Fotografía No. 2

Vista lateral derecha de la Aeronave.

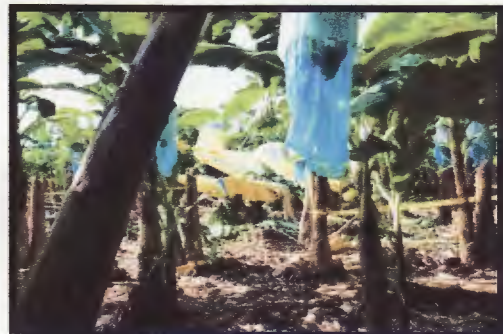
Fotografía No. 4

Vista del fuselaje del lado derecho entre la plantación de banano.

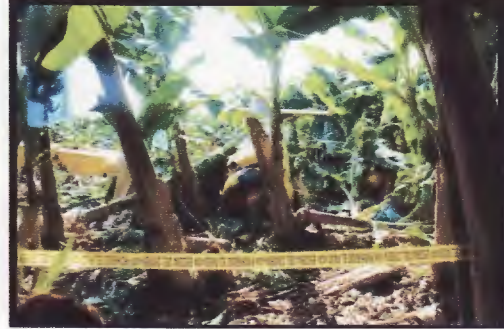
Fotografía No. 6

Vista Frontal de la aeronave.

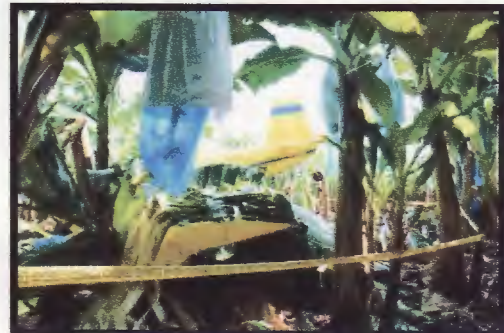
Fotografía No. 8

Vista lateral Izquierda de la aeronave.

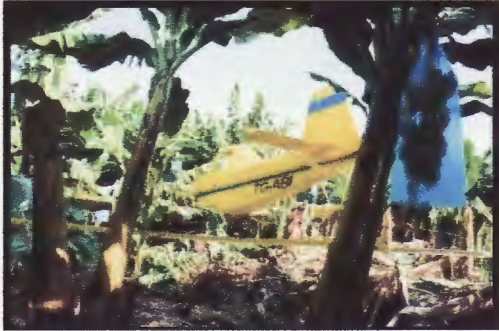
Fotografía No. 9

Vista de la matrícula de la aeronave.

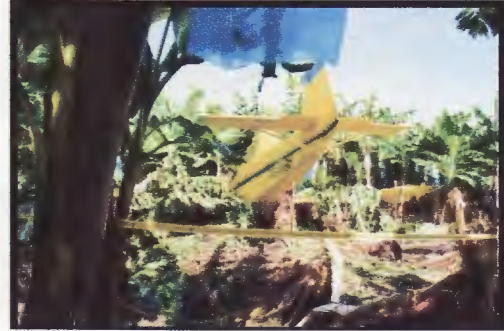
Fotografía No. 10

Vista trasera del fuselaje.

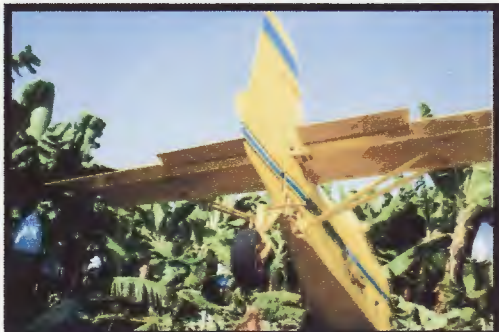
Fotografía No. 11

Vista del empenaje o sección de cola de la aeronave.

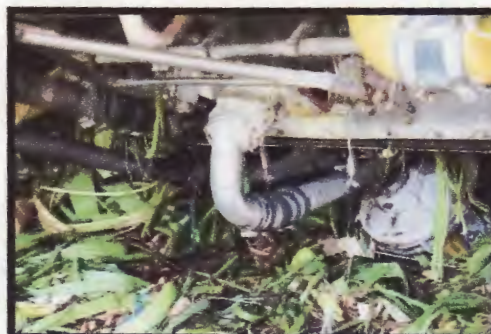
Fotografía No. 14

Vista del sistema de irrigación de la aeronave.

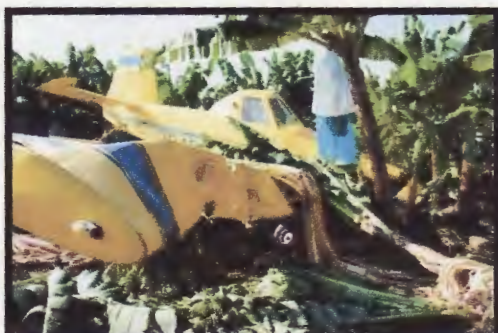
Fotografía No. 15

En el impacto con las plantas de banano, el fuselaje de la aeronave se encontró con daños de consideración, ambos planos o alas, bancada del motor y daños visibles a la hélice en una de las aspas, lo que evidenció que el motor no se encontraba funcionando al momento del accidente.

Daño severo en el plano derecho de la aeronave, borde de ataque.

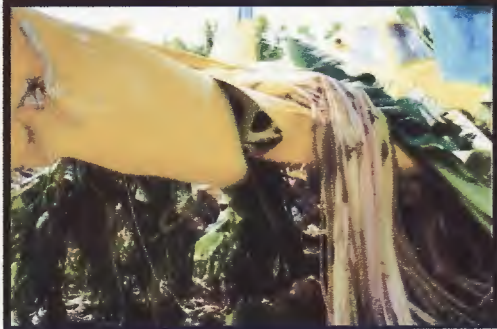
Fotografía No. 17

Vista del daño del ala y del motor.

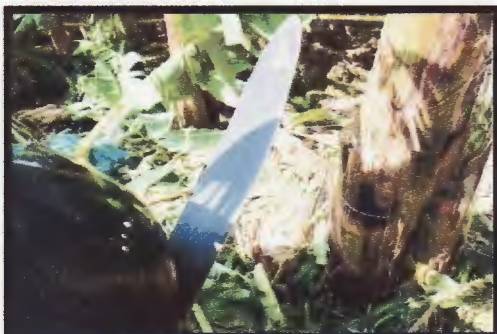
Fotografía No. 19

Vista de una de las palas sin daño y separación de la bancada del motor.

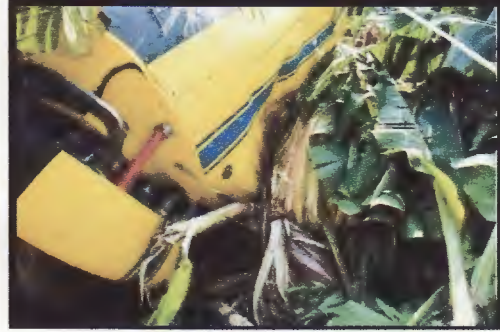
Fotografía No. 22

Vista del Hopper o tanque para el uso de agentes químicos para aspersión.

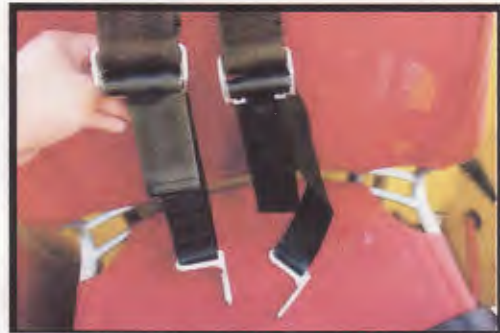
Fotografía No. 24

Vista frontal del panel de instrumentos y arneses del asiento del piloto sin daños

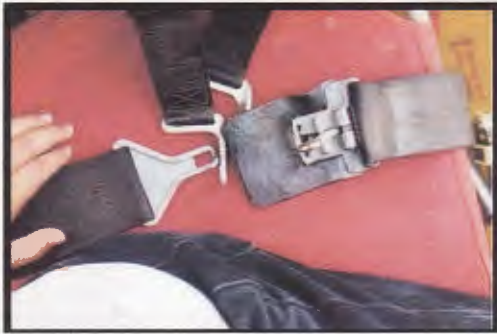
Fotografía No. 25

Vista del cinturón de seguridad del piloto y del daño al plano izquierdo.

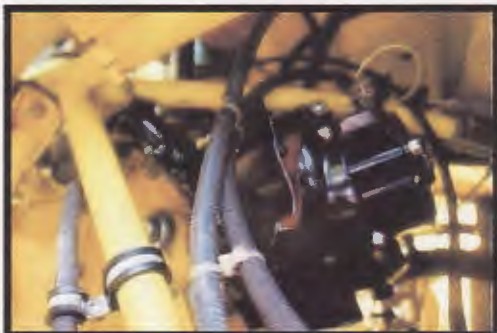
Fotografía No. 27

Vista del daño interno a la bancada del motor.

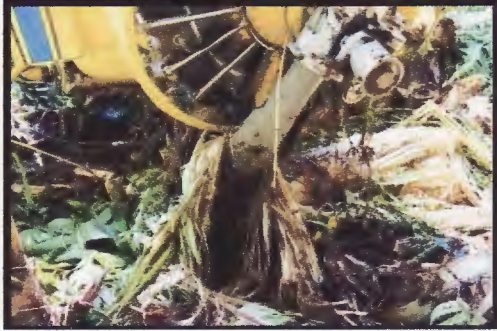
Fotografía No. 29

Daño del aspa de la hélice doblada por el impacto contra el terreno.

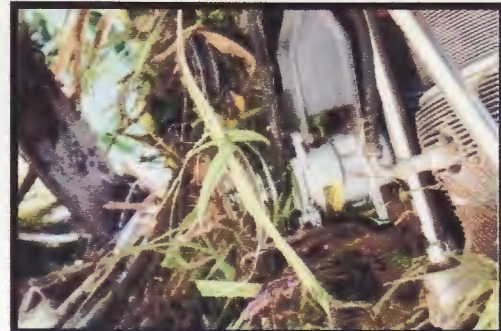
Fotografía No. 32

Vista del motor de la aeronave.

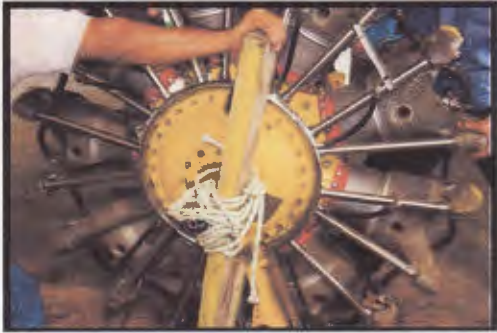
Fotografía No. 33

Verificación de movimiento del motor y accesorios sin evidencia de falla previa al accidente.

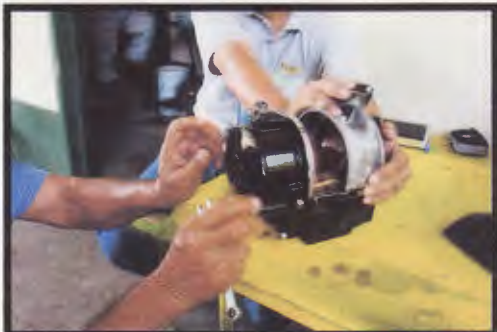
Fotografía No. 35

Desarme del Magneto No. 1 del motor sin fallas o daños internos.

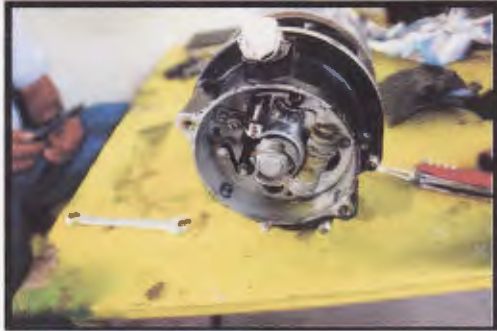
Fotografía No. 37

Desarme del Magneto No. 2 del motor sin fallas o daños internos.

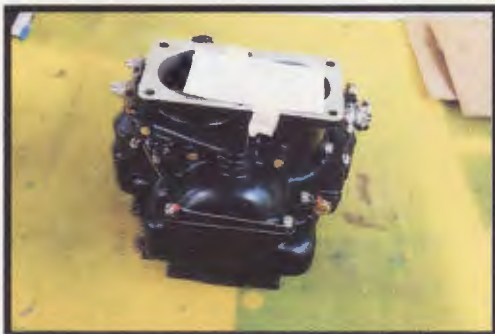
Fotografía No. 39

Revisión del carburador de la aeronave sin daños.

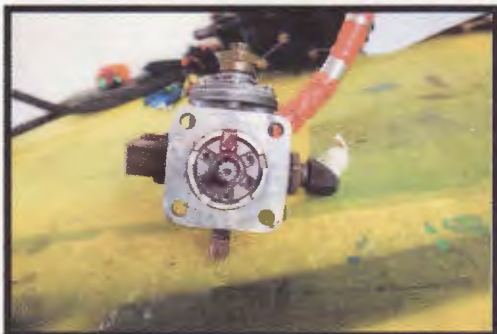
Fotografía No. 46

Vista de la bomba de combustible mecánica sin daño en su eje.

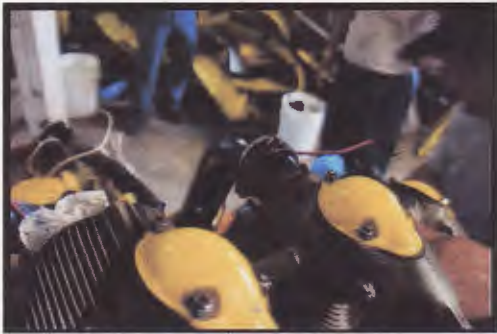
Fotografía No. 48

Vista del eje y su punto de ingreso al motor para su funcionamiento.

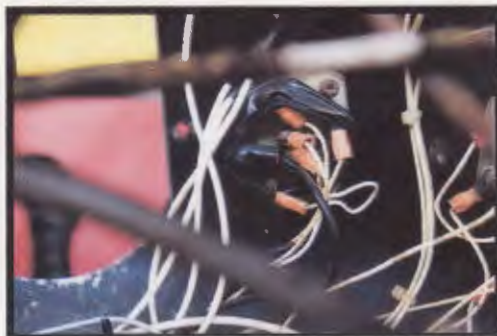
Fotografía No. 54:

Revisión del sistema eléctrico de la aeronave.
