## **Departamento de Seguridad de Vuelo e Investigación de Accidentes**

<b>Reporte No.:</b>	<b>04-2012.</b>
<b>Título:</b>	<b>Informe Final.</b>
<b>Matrícula:</b>	<b>TG-BGM</b>

**Helicóptero Long Ranger 206 L-III  
Accidente 15 de abril 2012  
Casa No. 18 y No. 20C, 1era. Avenida Sur, Municipio de Antigua Guatemala  
Departamento de Sacatepéquez, Guatemala.**

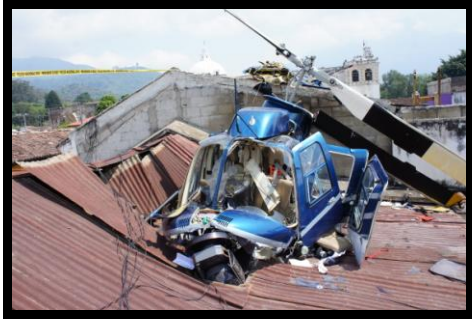
**Fotografía No. 1**

Vista Frontal del Helicóptero.

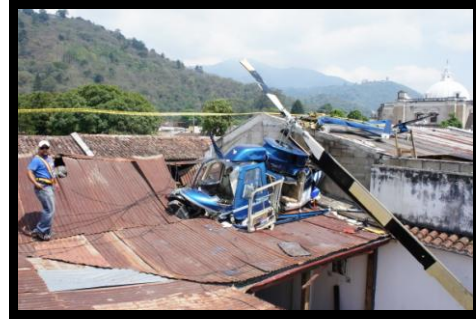
**Fotografía No. 2**

Vista lateral izquierda.

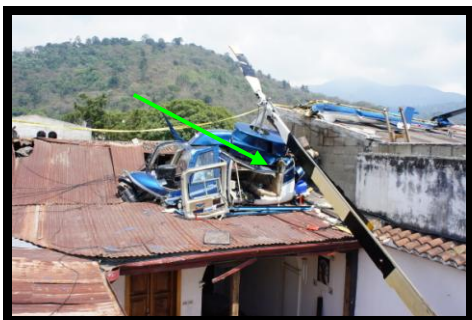
**Fotografía No. 3**

Vista del fuselaje y la sección de cabina aplastada por compresión.

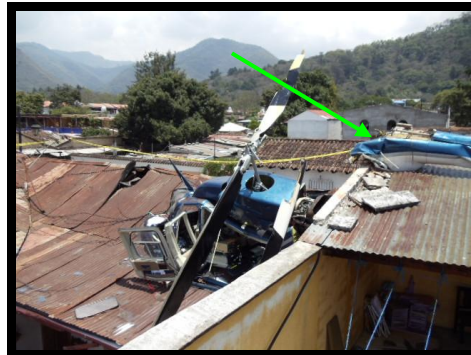
**Fotografía No. 6**

Vista lateral izquierda con la sección del botalón de cola desprendido.

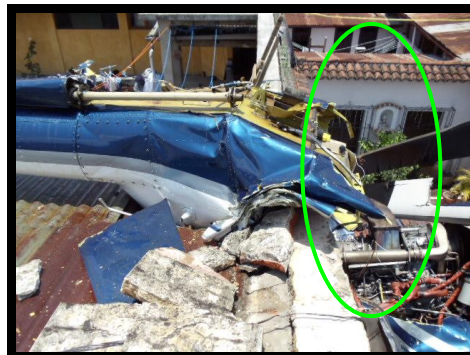
**Fotografía No. 10**

Vista del botalón de cola desprendido.

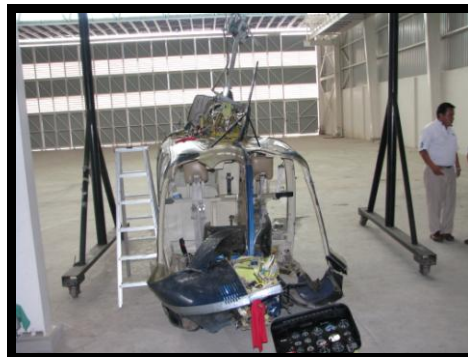
**Fotografía No. 50**

Vista frontal del fuselaje.

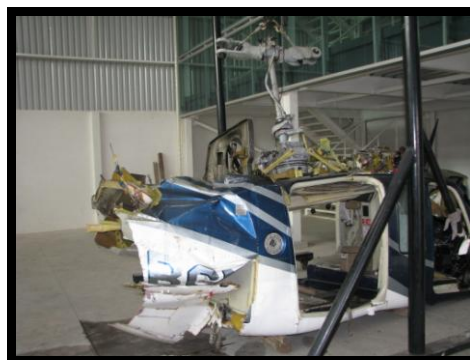
**Fotografía No. 52**

Vista lateral del fuselaje.

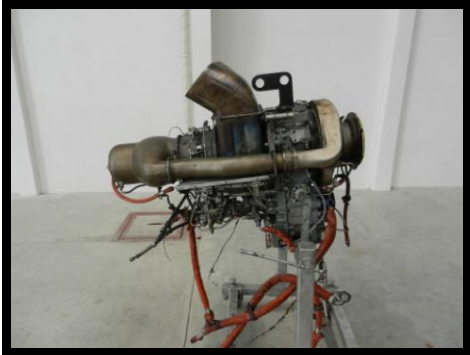
**Fotografía No. 53**

Vista lateral derecha del motor

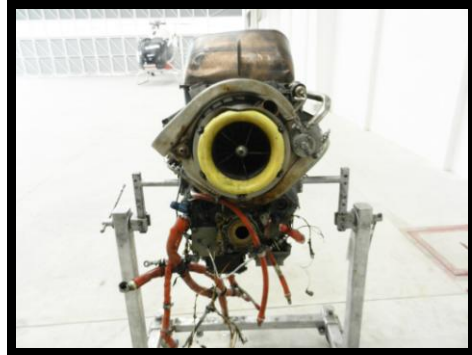
**Fotografía No. 54**

Vista frontal del motor.

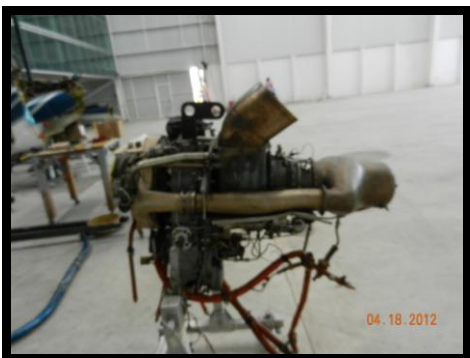
**Fotografía No. 55**

Vista lateral izquierda del motor

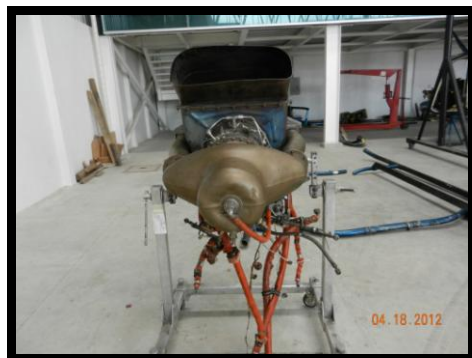
**Fotografía No. 56**

Vista posterior del motor.

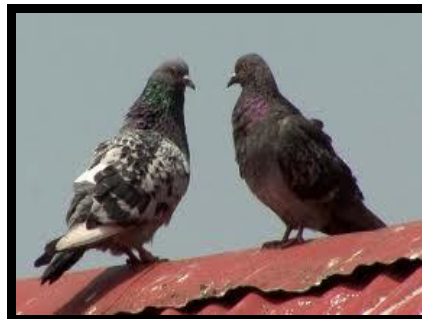
**Fotografía No. 58**

Vista de palomas de castilla

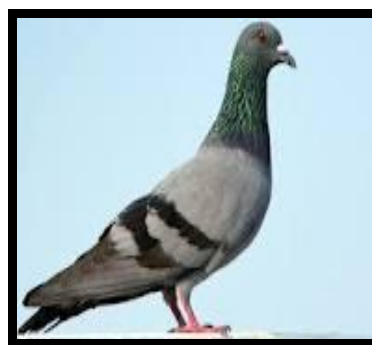
**Fotografía No. 60**

Vista de cercana de las palomas de castilla.
