Departamento de Seguridad de Vuelo e Investigación de Accidentes

Reporte No.:	05-2012.
Título:	Informe Final.
Matrícula:	TG-VCH

Piper PA-23-250.

Accidente.

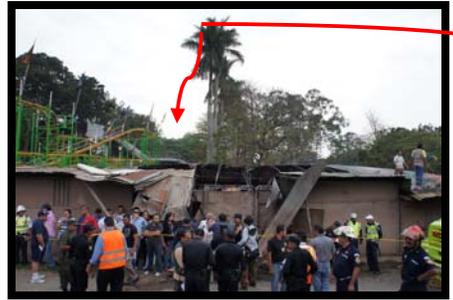
Fotografía No. 2

Punto del primer Impacto

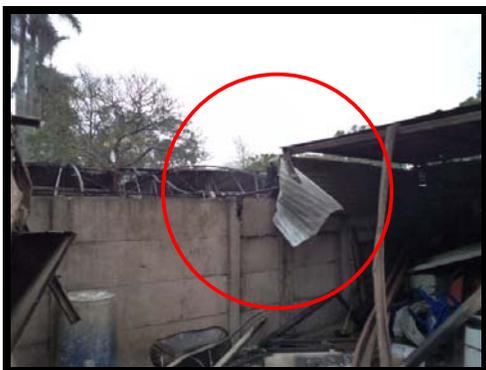
Fotografía No. 7

Vista del muro, interior de la bodega

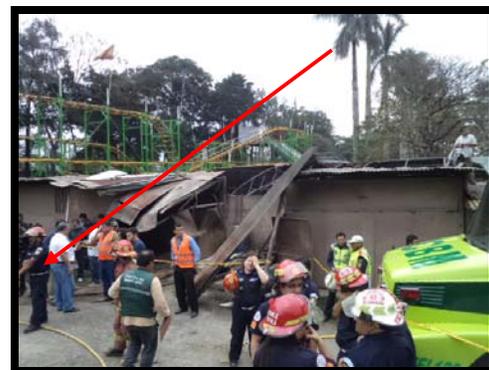
Fotografía No. 8

Vista del área de destrucción.

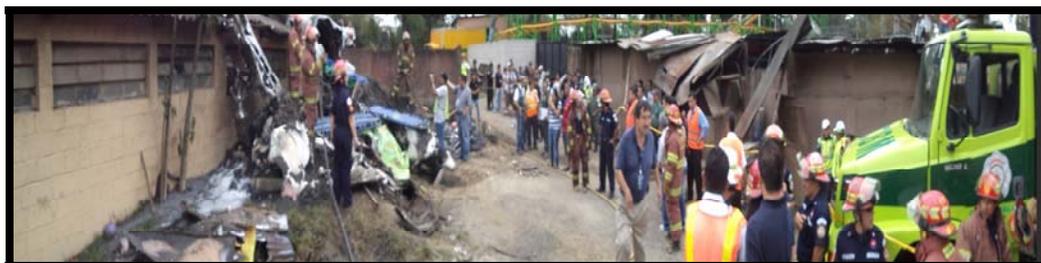
Fotografía No. 10

Vista general cercana del área de impacto.

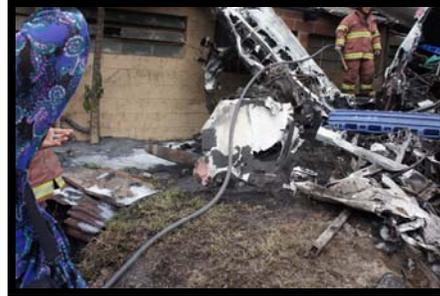
Fotografía No. 14

De igual manera se efectuó la inspección de desarme efectuada al **motor derecho** con el mismo objetivo localizar una mal función o falla que pudieran dar un indicio para la determinación de daños internos previos al impacto, durante la inspección no demostró ningún resultado contrario a su buen funcionamiento, lo cual determino que el motor estuviese dañado antes del vuelo, los impactos y daños encontrados corresponden al área donde impacto la aeronave.

Vista de los restos del motor derecho.

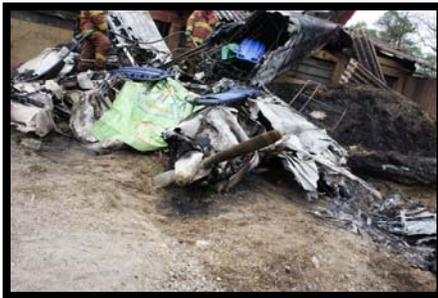
Fotografía No. 15

Durante la inspección se desarmó el **motor izquierdo** con el objetivo localizar una mal función o falla que pudiera dar un indicio para la determinación de daños internos, se comprobó el buen funcionamiento de los diferentes componentes internos, no observando ningún resultado en la cual el motor estuviera dañado, los impactos y daños encontrados corresponden al área donde se accidentó la aeronave y debido al incendio el motor fue expuesto a altas temperaturas por las cuales éste resulto dañado de forma total así como varios componentes externos.

Vista del motor izquierdo.

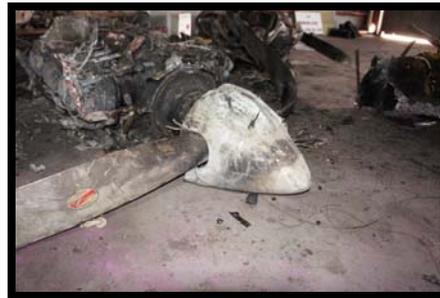
Fotografía No. 16

La hélice izquierda muestra que el motor ingreso apago, no se observo impacto por daño en ninguna de sus dos aspas.

Vista de la hélice del lado izquierdo.

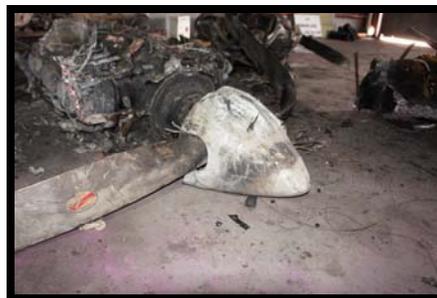
Fotografía No. 18

La hélice del lado derecho, evidencio en una de sus aspas un impacto que provoco un doble hacia la parte atrás de la hélice, lo cual corresponde al daño ocasionado con la pared o muro en la senda de vuelo hacia el impacto de la aeronave, factor que influyo para que la aeronave se volteara o cambiara de dirección el fuselaje al impactar, efecto causado además con el impacto a tierra.

Vista de la hélice del lado derecho con un aspa doblada.

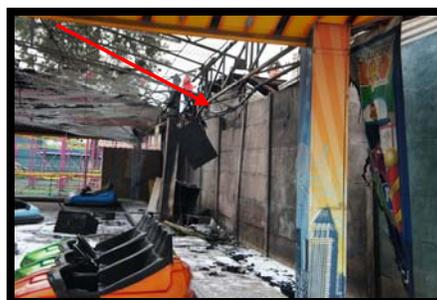
Fotografía No. 20

Vista del impacto del área donde la hélice derecha impactó y vista del interior del área dañada de la misma pared.

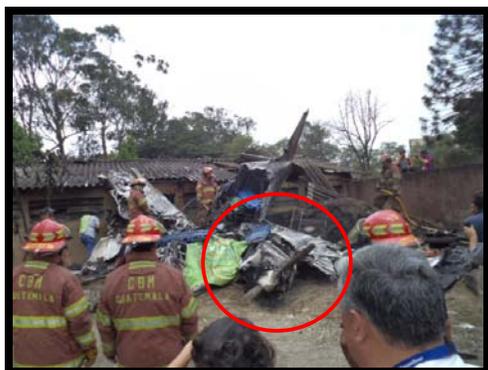
Fotografía No. 23

Vista del motor izquierdo y hélice.

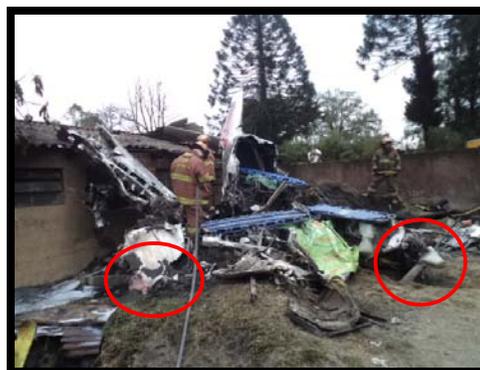
Fotografía No. 24

En el proceso de revisión de los restos de la aeronave, almacenados para la respectiva investigación, se encontró que ambos motores giraban libres y sin restricción notando que no tenían ningún tipo de daño interno severo como por ejemplo la separación de la cabeza de cilindro, daño en el eje principal de motor o alguna biela fracturada que impidiera su funcionamiento previo al accidente.

Vista de la posición de ambos motores.

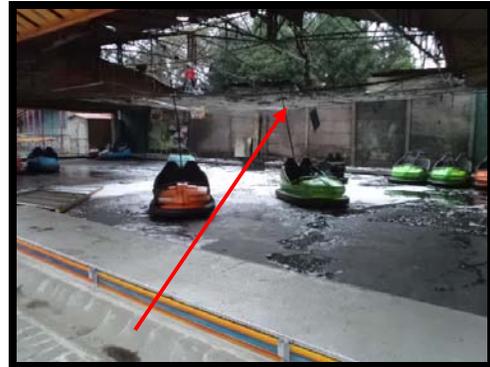
Fotografía No. 26

Vista del área de los carritos eléctricos y el muro o pared donde impactó el ala.

Dentro de las instalaciones la aeronave impacta sobre el techo de la galera de los carritos eléctricos, el cual posee corriente eléctrica en el techo por medio de una malla, en este impacto a la aeronave se le fractura una sección del ala y pierde el combustible de dicha ala, ocasionando con esto un incendio inminente dentro del área de los carritos y con la aeronave.

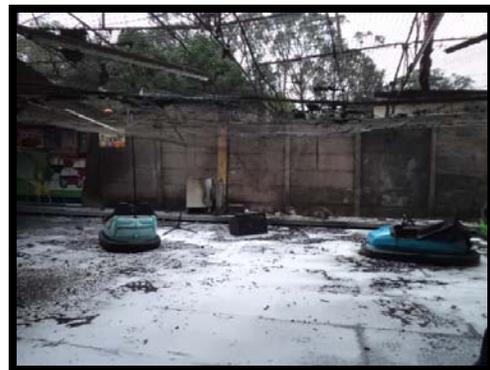
Fotografía No. 28

Vista del toldo o techo del área del primer impacto y el muro con carritos dañados.

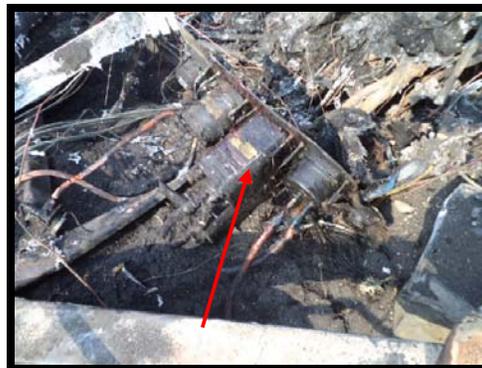
Fotografía No. 34

Restos del panel frontal de instrumentos de la aeronave.

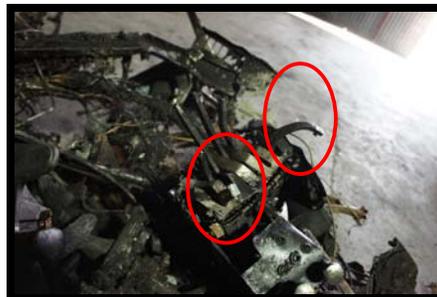
Fotografía No. 42

Vista de las palancas movidas hacia atrás de los controles del motor.

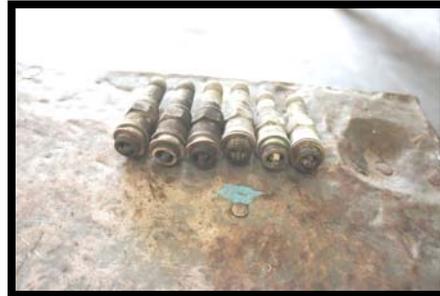
Fotografía No. 44

Candelas o bujías del motor izquierdo en condición normal.

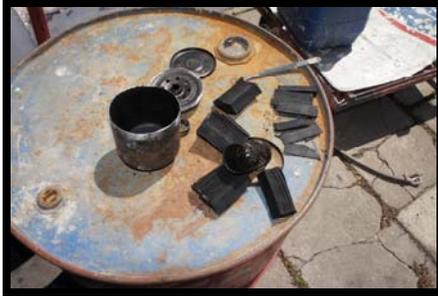
Fotografía No. 46

Filtro de aceite completamente quemado por acción del incendio.

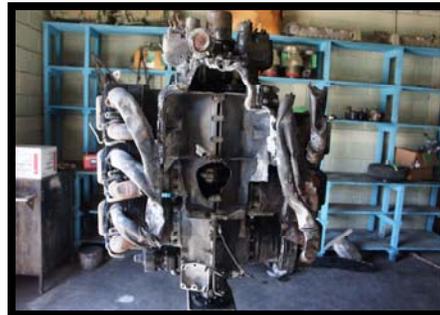
Fotografía No. 50

Vista del motor al iniciar el desarme.

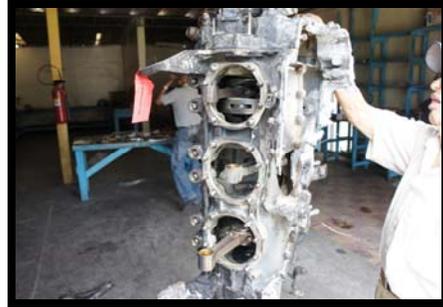
Fotografía No. 51

Daño en la sección inferior del motor

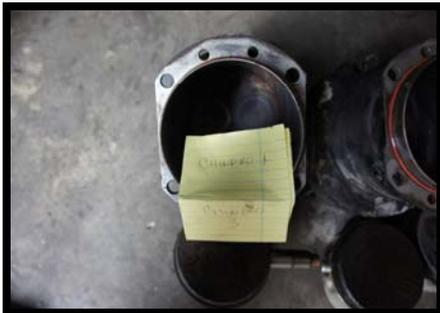
Fotografía No. 52

Retiro de los cilindros en estado normal

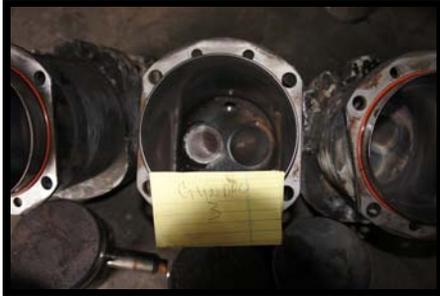
Fotografía No. 54

Cilindró 1 sin daños internos

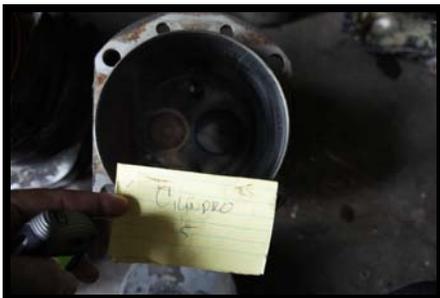
Fotografía No. 56

Cilindro No. 3 sin daño interno

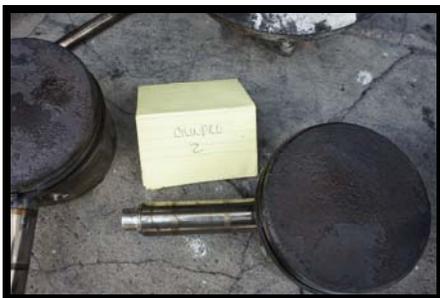
Fotografía No. 58

Cilindro No. 5 son daños internos.

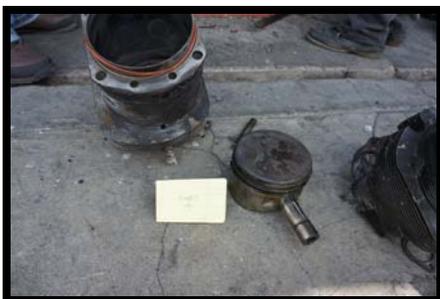
Fotografía No. 60

Cilindro no. 2 y pistones sin daños

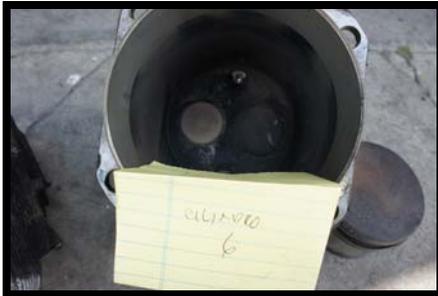
Fotografía No. 62

Cilindró No. 4 sin daños

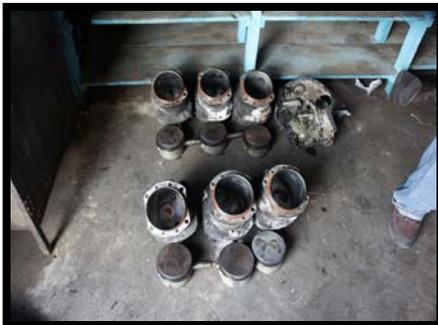
Fotografía No. 64

Cilindro No. 6 sin daños

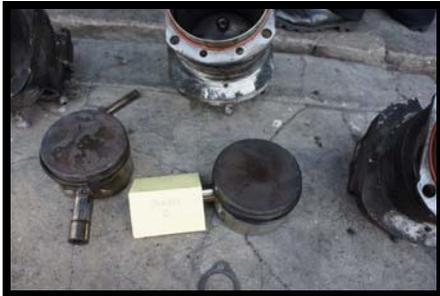
Fotografía No. 66

Vista de los cilindros y pistones del motor izquierdo con la caja de engranajes.

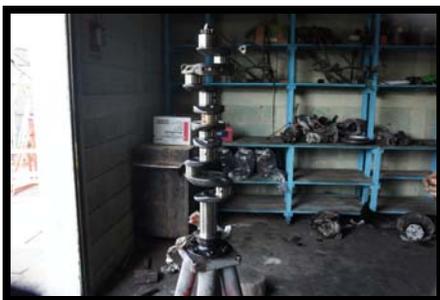
Fotografía No. 68

En los motores izquierdo y derecho se detectó desgaste evidente por uso prolongado, determinándose por la acumulación de sedimento y de carbón acumulación tanto en la pared superior de cada cilindro y en parte superior del pistón, además por rose o contacto de metal entre el eje principal o cigüeñal, en diferentes pistas o cojinetes de la bancada del motor, haciendo notar que el motor izquierdo y derecho, representaron un uso prolongado y excesiva corrosión interna.

Cilindros y pistones del motor izquierdo con sedimentación saturada.

Aunque a los motores les aparece un tiempo desde overhaul muy poco, y efectuado ya hace 15 años, la condición de desgaste, corrosión y daño a los componentes por uso y tiempo, es evidente la necesidad de un mantenimiento preventivo en estos motores al cumplir los doce años.

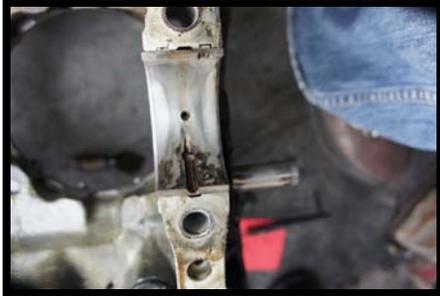
Fotografía No. 70

Vista del eje principal del motor izquierdo.

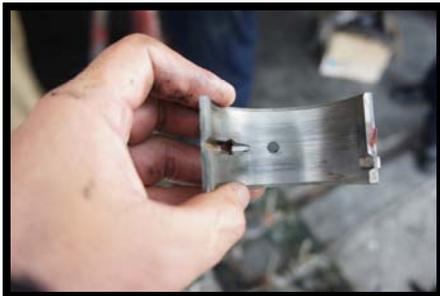
Fotografía No. 72

Tejas o cojinetes centrales del eje principal con corrosión excesiva

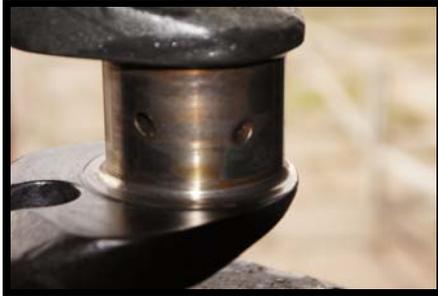
Fotografía No. 74

Daño por rozamiento en las tejas del eje principal del motor izquierdo.

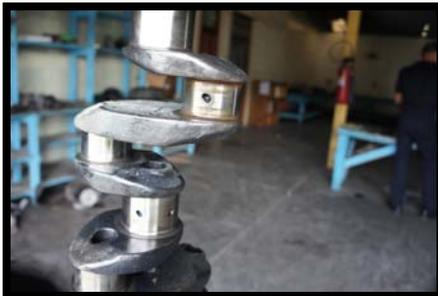
Fotografía No. 76

Daño por rozamiento y corrosión en el eje principal del motor izquierdo.

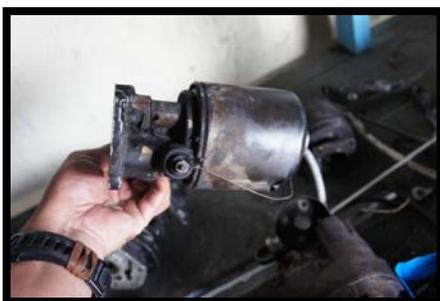
Bomba de lubricación sin daño

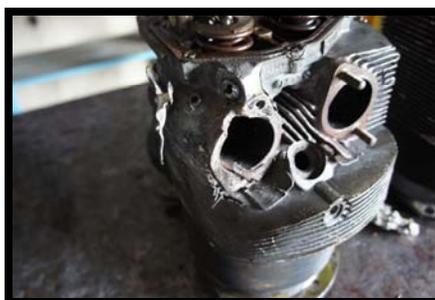
Fotografía No. 81

Daño por impacto de accidente en uno de los cilindros

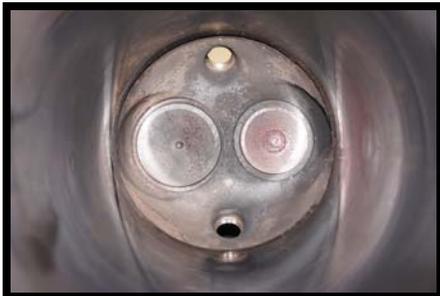
Fotografía No. 84

Cilindros del motor derecho sin daños internos.

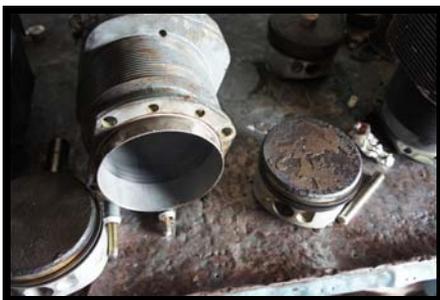
Fotografía No. 88

Pistón del motor derecho con excesiva sedimentación pistón No. 1 y No. 3

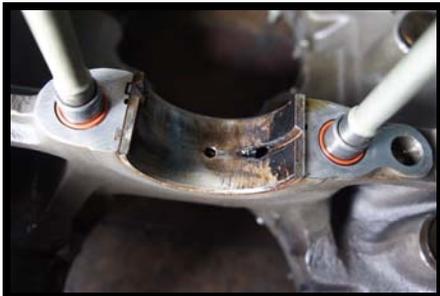
Fotografía No. 92

Excesivo desgaste de los cojinetes del eje principal

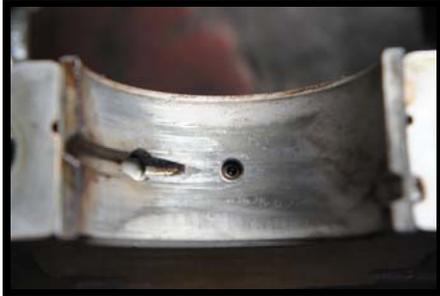
Fotografía No. 94

Cojinetes centrales de eje con daños por rozamiento y excesiva corrosión.

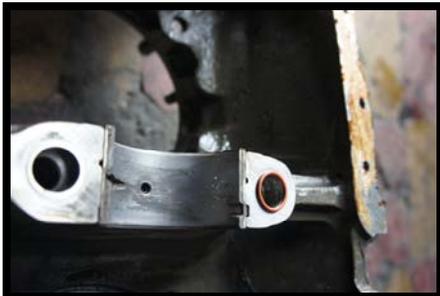
Fotografía No. 96

Vista del desgaste y corrosión en cojinetes centrales.

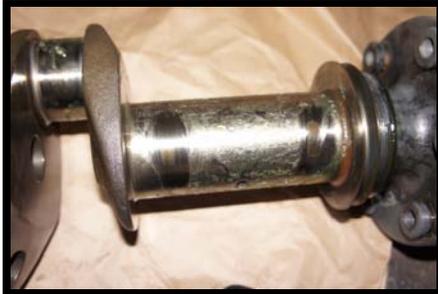
Fotografía No. 98

Desgaste de los cojinetes del eje principal

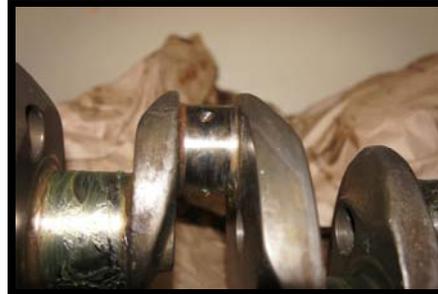
Fotografía No. 100

Eje principal del motor derecho con evidencia de rozamiento en cojinetes.

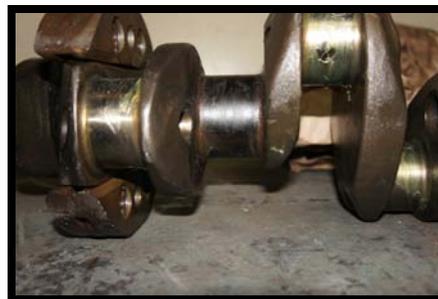
Fotografía No. 102

Pistas de cojinetes del eje principal dañadas del motor derecho.

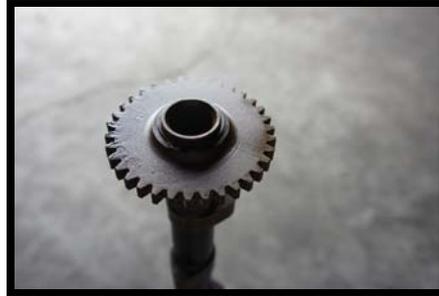
Fotografía No. 104

Eje de levas o válvulas sin daños.

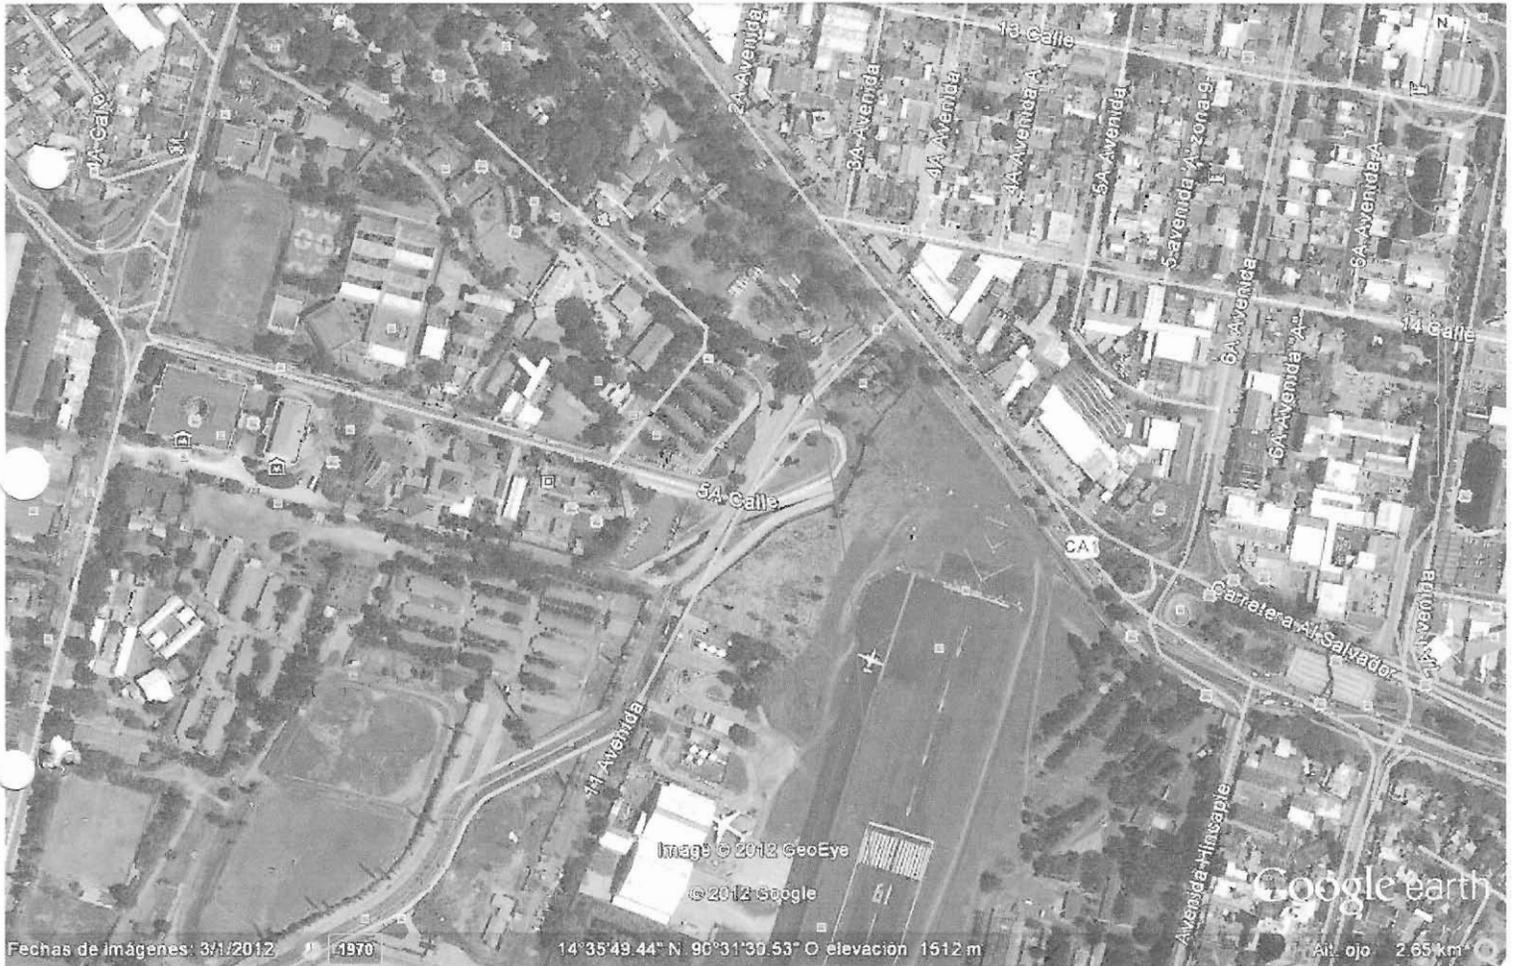
Área de impacto del accidente de la aeronave TG-VCH

Accidentada el 21 de abril del año 2012.
